Formato de Hoja de vida de Punto Crítico por acumulación de RCD

SECRETARÍA DISTRITAL DE AMBIENTE

Subdirección de Control Ambiental al Sector Público - SCASP
Grupo de identificación y caracterización de Puntos Críticos

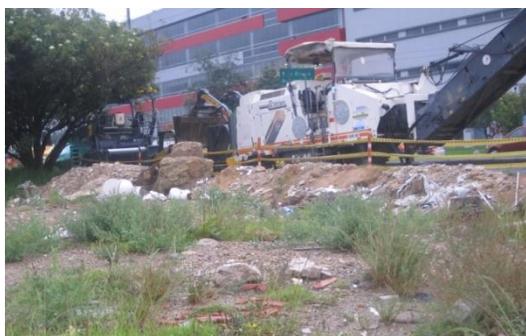
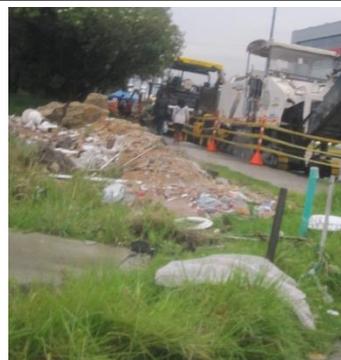
Punto crítico ubicado cerca al humedal. Sobre la Av. esperanza en el cual se evidencia maquinaria de trabajo vial el cual pudo ser el originario del punto crítico, y que en el momento se evidencia varios residuos diferentes a obras viales.

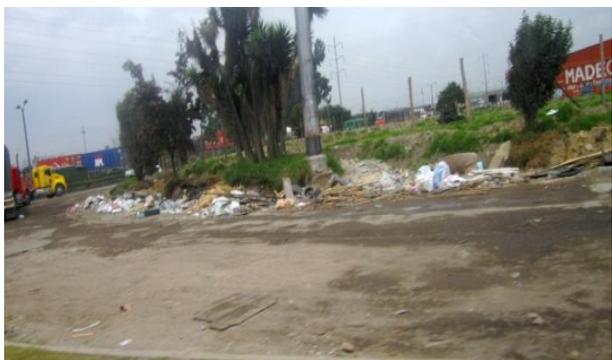
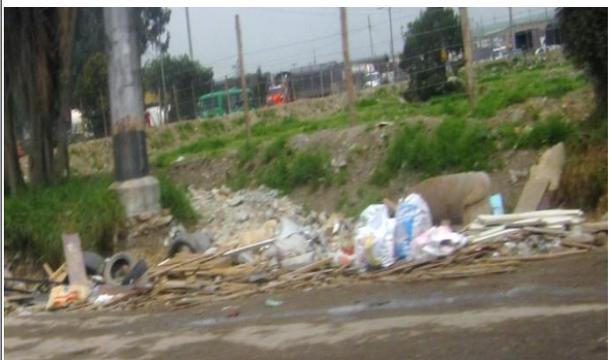
Este punto crítico se encuentra en un lugar conocido como la "Y" de Fontibón con gran flujo vehicular.
--

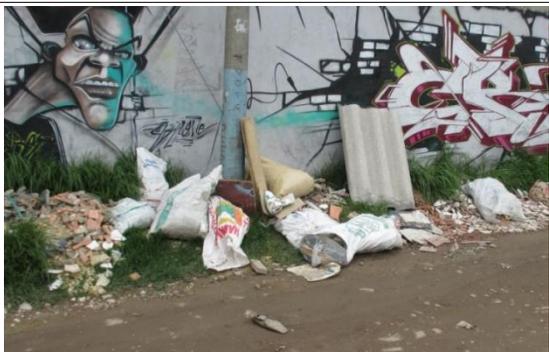
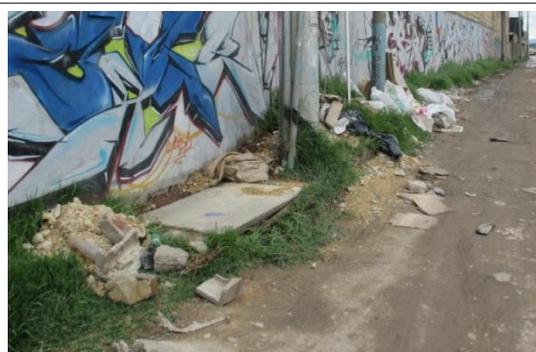
Este punto está ubicado en el barrio el Recodo cerca a un vallado el cual no está identificado en la cartografía de la localidad
 Generado por el sistema de información geográfico de la dependencia de la SDA. Se caracteriza una teja de material de
 Asbesto como RESPEL

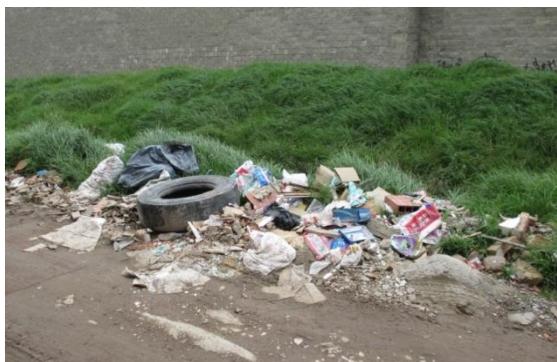
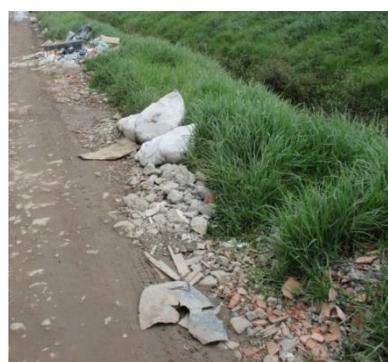
Este punto se encuentra cerca al punto anterior en el barrio el Recodo, en el mismo vallado nombrado en el punto anterior.

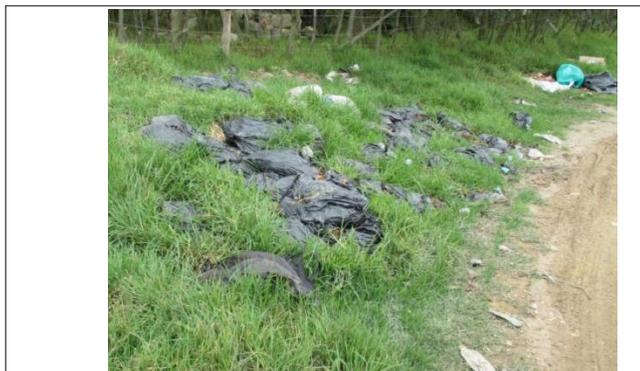
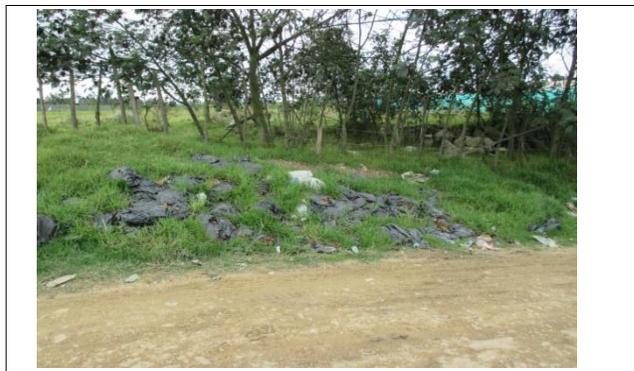
Este punto crítico se encuentra al lado del río Bogotá por el lado del barrio el Recodo, cerca a un puente que atraviesa el río.
Los residuos son orgánicos empacados en bolsas plásticas.

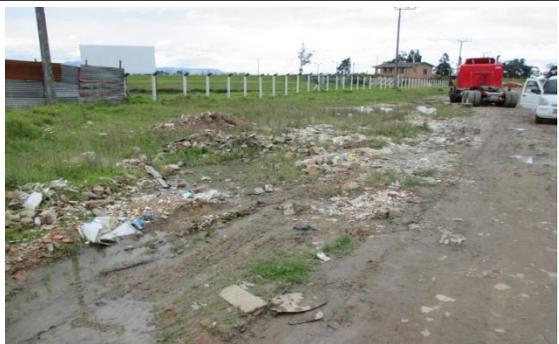
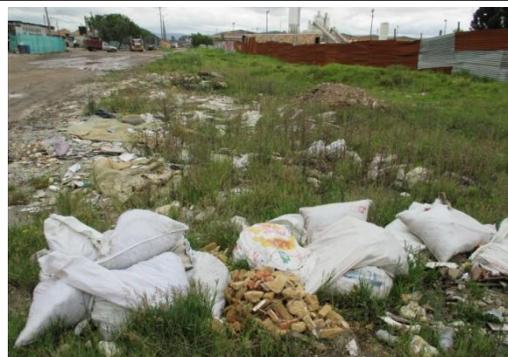
En este punto se encuentra residuos de tapetes y telas el cual es caracterizado como residuo voluminoso.

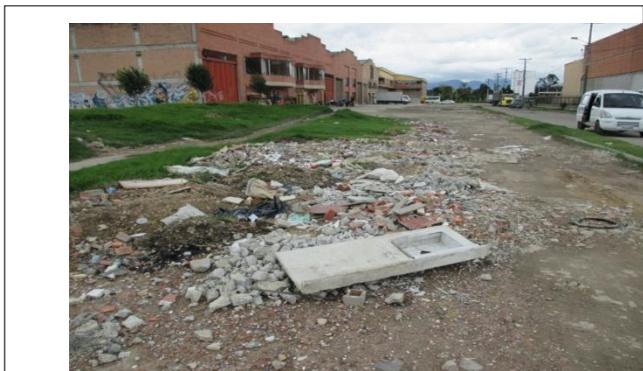
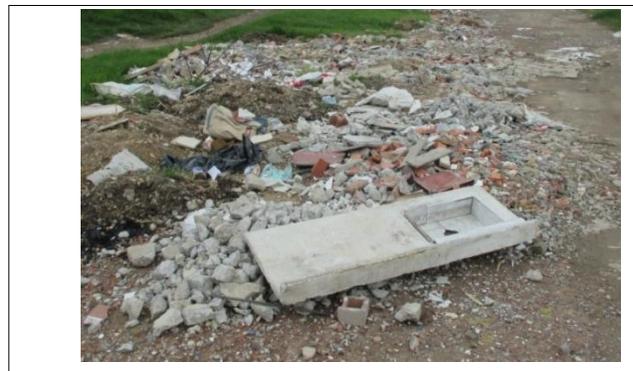
Punto ubicado en el barrio el Recodo por el lado de la Estancia.

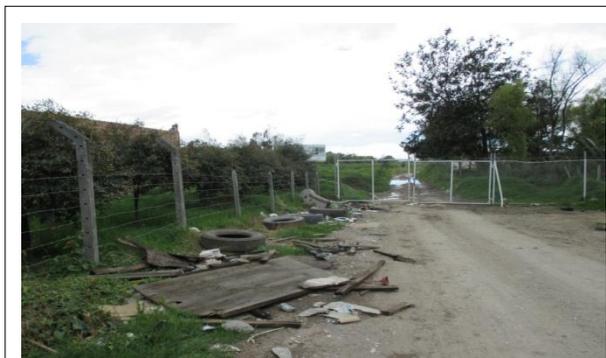
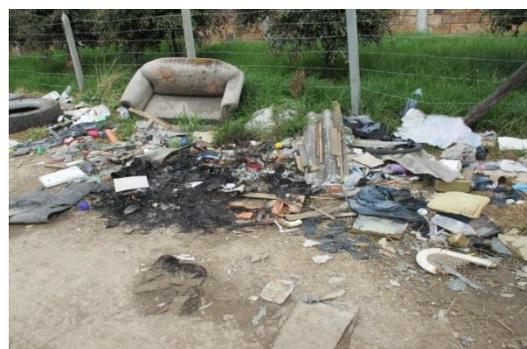
El punto crítico está ubicado en la entrada principal del Humedal Meandro del Say por el barrio Moravia, en el cual se encuentra Muebles caracterizado como voluminoso y partes de teja de asbesto clasificada como RESPEL

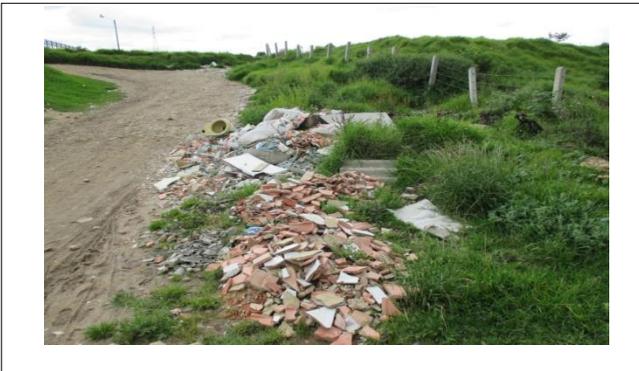
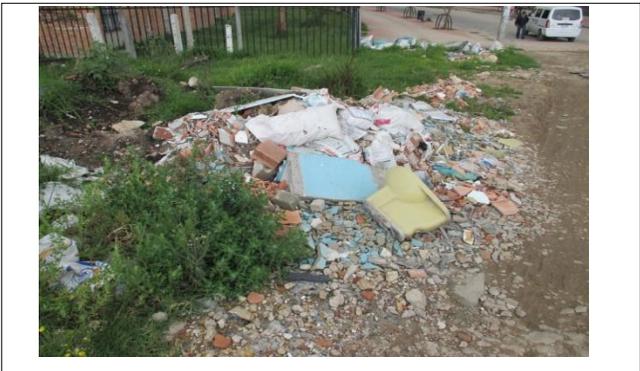
<p>Este punto se encuentra cerca al anterior ubicado cerca al puente de la cicloruta de zona franca.</p>
--

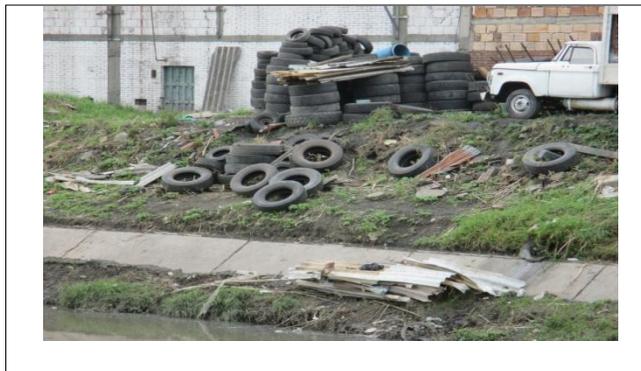
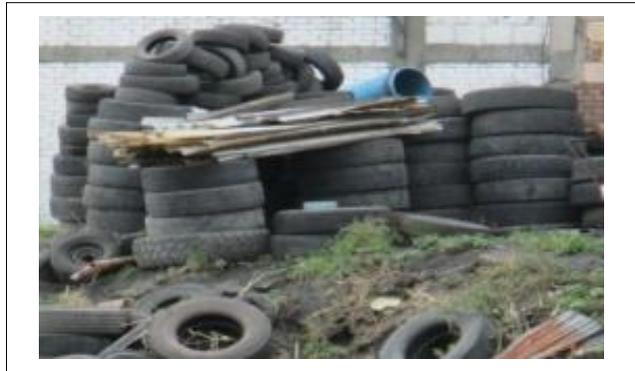
Este punto se encuentra en zona industrial donde la disposición de llantas usadas es lo más visible y está siendo directamente a la estructura del río no se evidencia espacio libre de ronda de río. Punto observado desde la calle 13

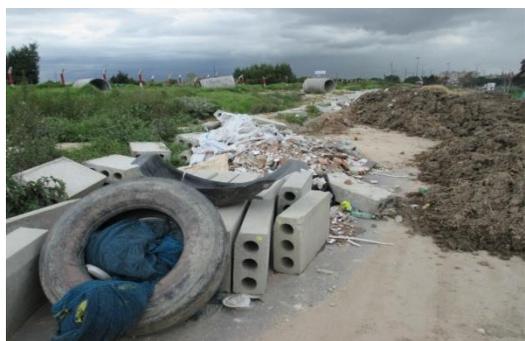
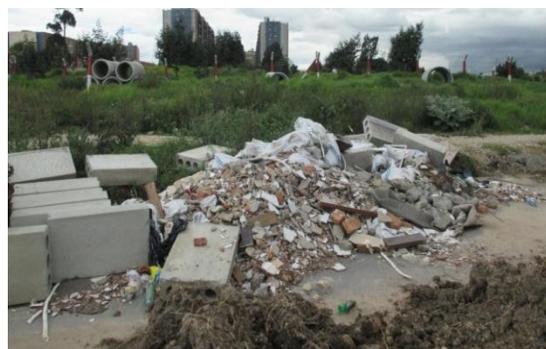
Se observa residuos de obra civil sin medidas de seguridad lo cual al parecer se ha convertido en punto crítico donde disponen diferentes residuos diferentes a obra civil. Punto caracterizado desde la calle 13 vía con gran flujo vehicular.

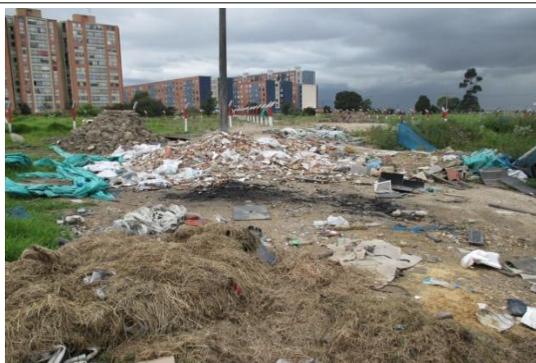
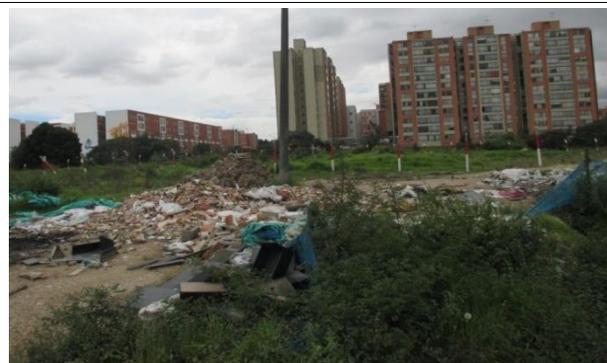
este punto está ubicado cerca al punto anterior se identifica residuos de drywall el cual es caracterizado como otros.

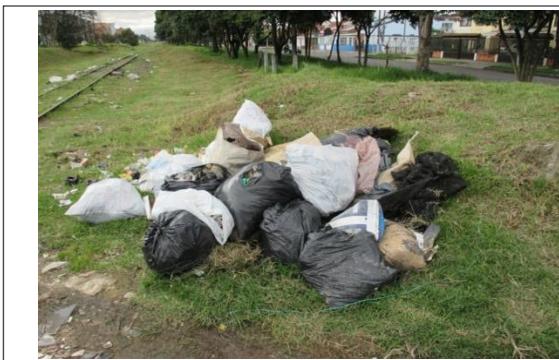
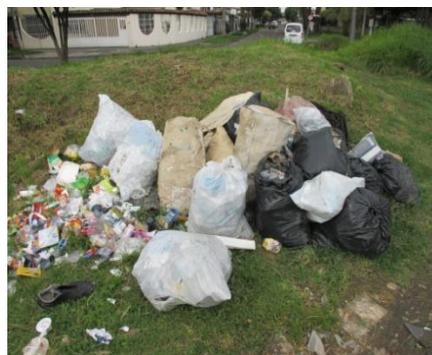
Este punto se encuentra por el ferrocarril en el cual se observa bastantes residuos sedimentados dentro del canal en las bases Del puente al parecer por las corrientes de agua lo cual tiene una afectación directa a la EEP.
