**FORTALECIMIENTO A PROYECTOS DE MITIGACIÓN DEL IMPACTO AMBIENTAL NEGATIVO EN  
ÁREAS AMBIENTALES ESTRATÉGICAS Y/O DETERIORADAS DE LA LOCALIDAD DE CIUDAD  
BOLIVAR.**

**COMPONENTE  
RECUPERACIÓN DE ÁREAS ESTRATÉGICAS -MICROCUENCAS Y NACEDEROS-”**

**Contrato UEL-DAMA No. 19-14-00-03**

**3. COMPLEMENTACIÓN Y ACTUALIZACIÓN DEL DIAGNÓSTICO AMBIENTAL DE  
LOS CUERPOS HÍDRICOS**

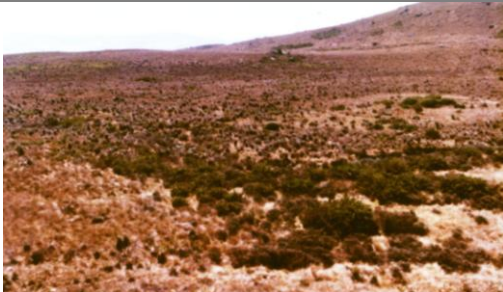
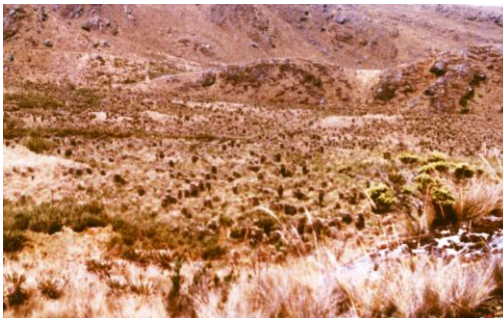
| DIAGNÓSTICO AMBIENTAL<br>DE LOS CUERPOS HÍDRICOS | FOTOS DEL CUERPO HÍDRICO Y SU<br>RONDA |
|---|---|
| <p style="text-align: center;"><b>QUEBRADA GUADUAS:</b></p> <p><b>Ubicación:</b> La Quebrada Guaduas se ubica en la parte suroriental de la Localidad de Ciudad Bolívar (N 4°23.959; W 74° 11.747), desde la cota 3666 hasta la de 3150 msnm (punto 1 - Anexo 1, ventana 5). El cauce de esta quebrada se encuentra intervenido de manera heterogénea, tanto su parte alta como la baja. La longitud del cauce principal abarca un ancho promedio de 2.6 m y una longitud de 5.4 Km.</p> <p><b>Vegetación:</b> Su cordón ripario se conforma principalmente por especies de frailejones (<i>Espeletia grandiflora</i>), Chusque (<i>Chusquea scandens</i>), Maíz tostado (<i>Myrsiine depends</i>), Uva de anís (<i>Cavendishia cordifolia</i>), Gaque (<i>Clusia multiflora</i>) y Blanquillo (<i>Eupatorium angustifolium</i>), las cuales protegen las márgenes de la quebrada, de manera homogénea.</p> <p><b>Aspectos sociales:</b> Actualmente representa gran importancia social, ya que será la fuente que surtirá el acueducto de las veredas Santa Bárbara y Las Mercedes, en esta localidad, y la vereda El Hato de la localidad Usme.</p> | <p>Foto 3.1. La Quebrada Guaduas atraviesa el Páramo Las Mercedes</p> <p>Foto 3.2. Sobre la ronda de la quebrada Guaduas, se encuentran zonas intervenidas por actividades agropecuarias, y otras en las que aún no hay intervención.</p> <p>Foto 3.3. La quebrada Guaduas representa gran importancia para la comunidad, ya que abastecerá el acueducto veredal de Santa Bárbara y Las Mercedes.</p> |

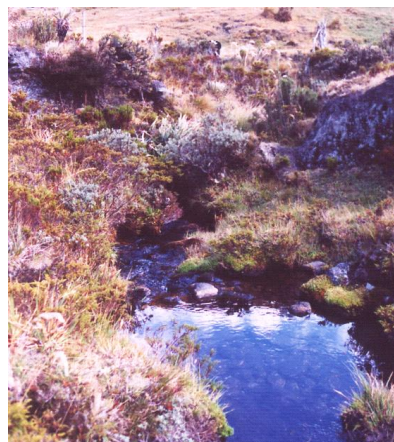
Foto 3.4. Nacedero ubicado en la parte alta de la Quebrada Guaduas (vereda Las Mercedes). Esta rodeado por vegetación nativa y por rocas.

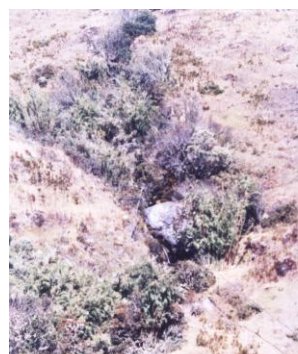
Foto 3.5. Según la comunidad, la quebrada Los Alisos hace parte de la quebrada Guaduas.

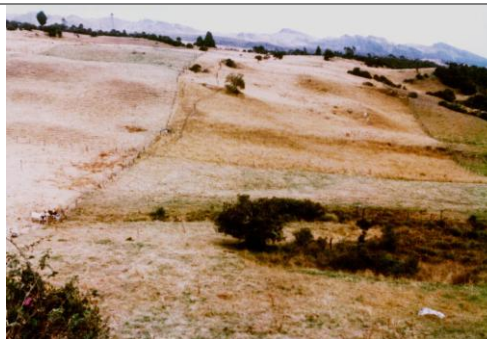
Foto 3.7. En general, la ronda de la quebrada Santa Rosita, carece de vegetación nativa protectora.

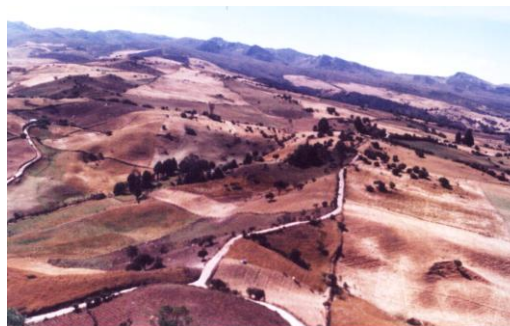
Foto 3.8. Debido a que en la vereda se practican actividades agropecuarias de manera intensiva, son escasos los sitios donde aún permanecen nacaderos sin intervención.

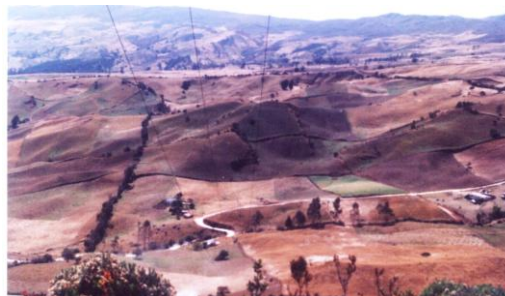
Foto 3.9. Los predios de la vereda Santa Rosa poseen áreas muy reducidas en las cuales se cultiva de manera intensiva.

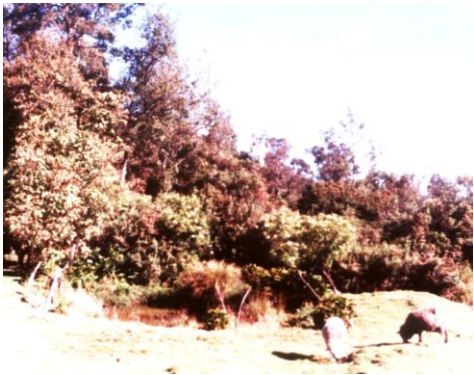
| DIAGNÓSTICO AMBIENTAL<br>DE LOS CUERPOS HÍDRICOS | FOTOS DEL CUERPO HÍDRICO Y SU RONDA |
|---|---|
| <p style="text-align: center;"><b>Nacedero Sin Nombre:</b></p> <p><b>Ubicación:</b> Se ubica en la parte suroccidental de la Localidad, a una altura de 3080 msnm y colinda con un asentamiento humano de la vereda Santa Bárbara (N4°24'28.1"; W74°09'00.3"7) (ver Punto 5, Anexo 1). El nacedero forma un pozo de agua de 3.2 m de diámetro y una profundidad de 1 m.</p> <p><b>Vegetación:</b> Esta protegido por vegetación nativa como Chilco (<i>Baccharis latifolia</i>), Sauco (<i>Viburnum tiroides</i>) y Duraznillo (<i>Abatia parviflora</i>) (Foto 3.10).</p> <p><b>Aspectos sociales:</b> El nacedero es utilizado con para algunas actividades domésticas, debido a que esta ubicado en frente de un asentamiento humano, sin embargo ante los procesos de restauración, la comunidad esta en total acuerdo.</p> | <p>Foto 3.10. Nacedero cercado, ubicado dentro de una finca privada de Vereda Santa Bárbara.</p> |

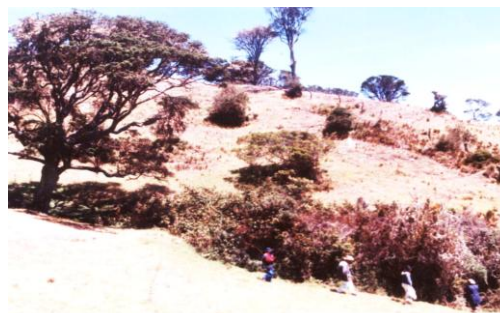
Foto 3.11. Margen de Quebrada Alejandrina, ubicada en finca cuyo propietario esta interesado en implementar actividades de restauración ecológica.

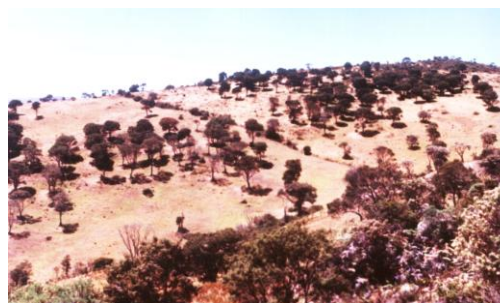
Foto 3.12. Algunos propietarios de los predios de Santa Bárbara tienen conocimiento de las prácticas silvopastoriles y han sembrado alisos y encenillos en potreros anteriormente cultivados.

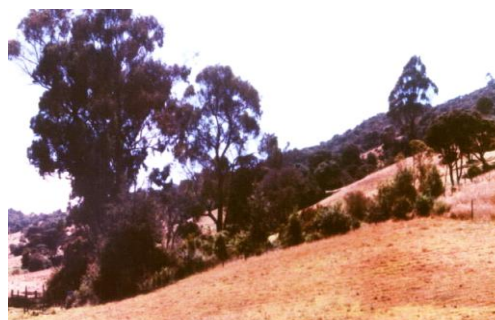
Foto 3.13. Nacadero ubicado dentro de una finca privada, actualmente se encuentra someramente protegido por vegetación nativa. Alrededor el suelo esta reforestado por alisos con fines silvopastoriles.

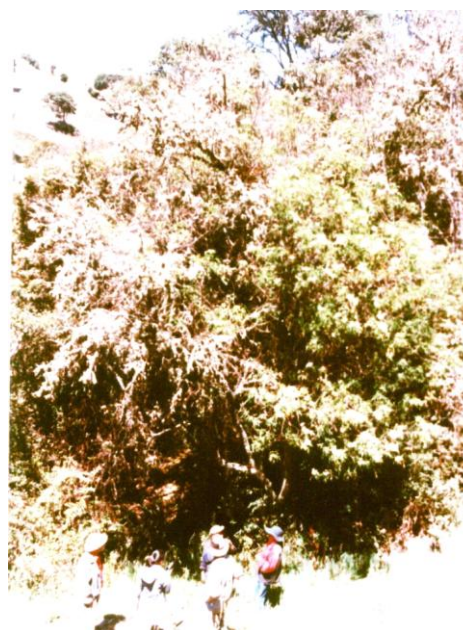
**Aspectos sociales:** Actualmente existe un conflicto de uso entre los que dicen ser propietarios del nacadero (una familia), con los vecinos que toman agua de esta fuente (tres familias). Hecho que esta secando paulatinamente el nacadero.

Foto 3.14. Nacadero ubicado dentro de una finca privada, actualmente se encuentra someramente protegido por vegetación nativa.

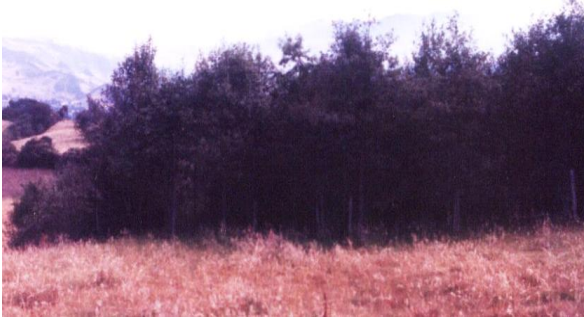
| IAGNÓSTICO AMBIENTAL<br>DE LOS CUERPOS HÍDRICOS | FOTOS DEL CUERPO HÍDRICO Y SU RONDA |
|---|---|
| <p><b>Nacedero de Cascavita:</b></p> <p><b>Ubicación:</b> Se encuentra ubicado en la parte baja de la vereda Pasquillita, a los 3280 m de altura, ver Punto 17 - Anexo 1 ( N4°24'58.8"; W74°009'41.3"). El talud se halla rodeado por pastizales naturales con presencia de matorrales y arbustos (pastizal arbustivo), pastizales de engorde (potreros limpios) y algunas áreas sembradas con especies foráneas a manera de cercas vivas.</p> <p><b>Vegetación:</b> Actualmente esta protegido con Aliso (<i>Alnus acuminata</i>), lo cual ha sido producto de la reforestación implementada por la escuela de Pasquillita (Foto 3.15).</p> <p><b>Aspectos sociales:</b> El nacedero cuenta con un apropiado cordon ripario debido a la reforestación realizada con <i>Alnus acuminata</i> por parte de la escuela de Pasquillita.</p> | <p>Foto 3.15. Nacedero de Cascavita reforestado con <i>Alnus acuminata</i> por parte de la escuela de Pasquillita.</p> |

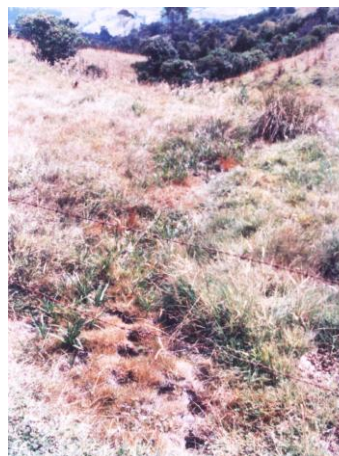
**Aspectos sociales:** La quebrada desempeña una importante función en la vereda de Pasquillita, por servir de fuente abastecedora al acueducto veredal. Sin embargo en los últimos años, el nivel de agua ha disminuido notablemente, según lo manifestó la comunidad.

Foto 3.16. La Quebrada Santa Helena surte de agua a la vereda Pasquillita, lo cual hace que permanezca seca en época de verano.

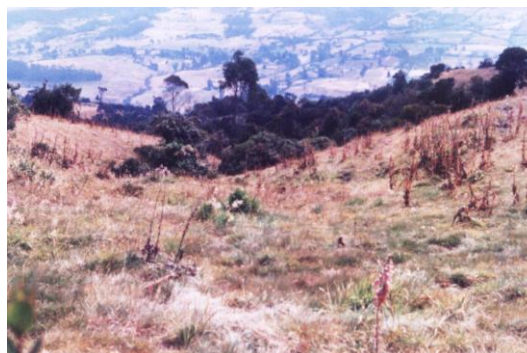
Foto 3.17. Sobre la ronda de la Quebrada Santa Helena dominan los pastizales.

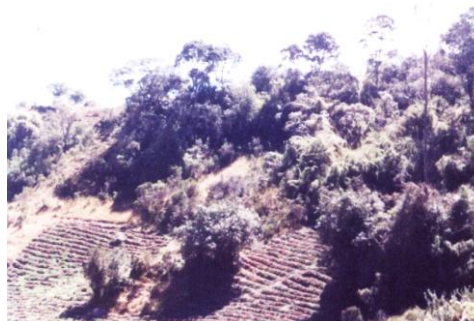
**Aspectos sociales:** Los dueños de la finca en la que se ubica el nacedero implementan a su alrededor cultivos de papa (Foto 3.18).

Foto 3.18. Los propietarios de la ronda del Nacedero Mandrias, arriendan los terrenos para el cultivo de papa.

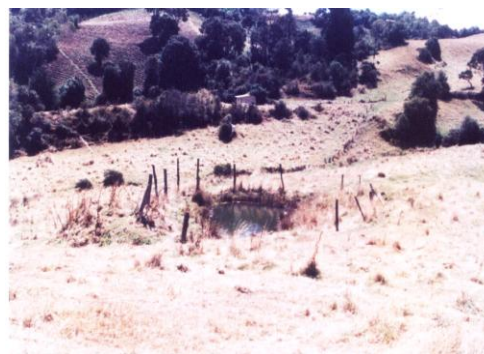
Foto 3.19. Nacedero ubicado en la Finca del Sr. Garzón, vereda Pasquillita. Actualmente se encuentra muy desprotegido por vegetación y es utilizado como abrevadero con fines ganaderos.

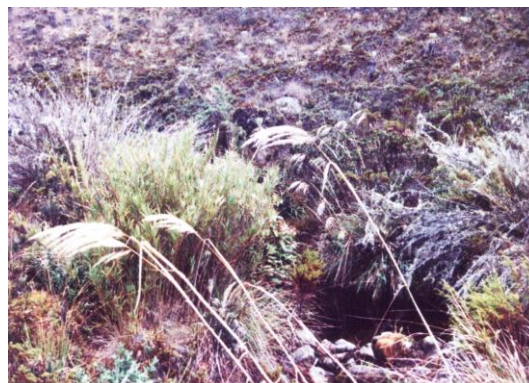
Foto 3.20. Quebrada Samaria ubicada en la vereda Pasquillita. El cauce no ha sido muy intervenido en su parte media y baja por lo que durante todo el año permanece un flujo de agua.

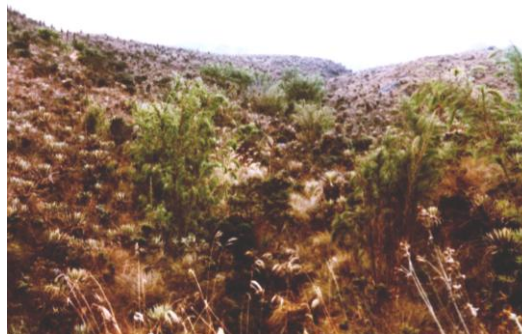
Foto 3.21. La quebrada Samaria cuenta con especies de briofitos, chusques (*Chusquea* sp.), Guardarroció (*Hypericum gouyanessi*), la Puya grande (*Puya goudotiana*), entre otras, las cuales indican una alta humedad y buen estado de conservación.

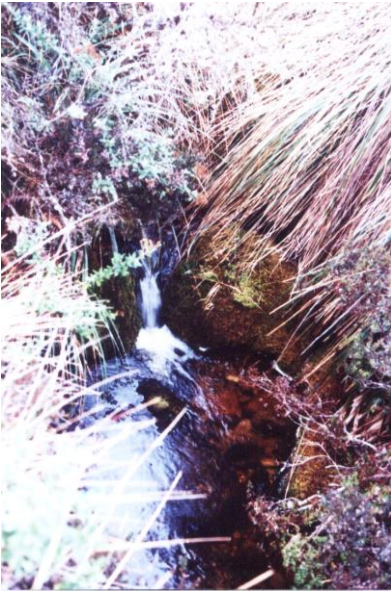
| DIAGNÓSTICO AMBIENTAL DE LOS CUERPOS HÍDRICOS | CUERPO HÍDRICO |
|---|---|
| <p><b>QUEBRADA SALTONAL:</b></p> <p><b>Ubicación:</b> Se encuentra ubicada desde los 3550 hasta los 2900 msnm (N 4°26'04.7"; W74°10'51.7", ventana 3 y 4). La longitud del cauce principal es de 5.5 Km.</p> <p><b>Vegetación:</b> Se encuentra protegida por vegetación típica de páramo en buen estado. El cordón ripario de esta quebrada se conforma principalmente por vegetación nativa, con especies típicas matorrales de (<i>Hypericum</i>), algunas Ericáceas, especies de (<i>Espeletia</i>), pajonales de (<i>Calamagrostis</i>), y Chuscales de (<i>Chusquea tessellata</i>) y musgo (<i>Sphagnum</i>) (Foto 3.23.).</p> <p><b>Aspectos sociales:</b> La quebrada es una de las fuentes abastecedoras del acueducto veredal de Pasquilla, y ante los trabajos de restauración, algunos de los</p> | <p>Foto 3.22. Quebrada el Saltonal ubicada en la vereda de Pasquilla.</p> |

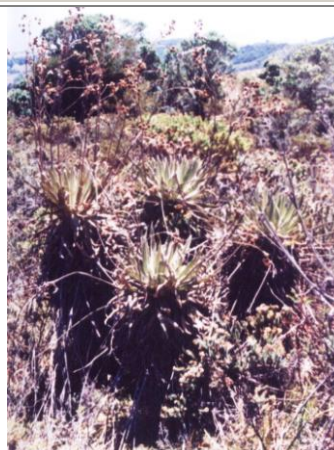
Foto 3.23. Los propietarios de la ronda de la parte alta del nacedero han destinado esta zona como un sitio de reserva.

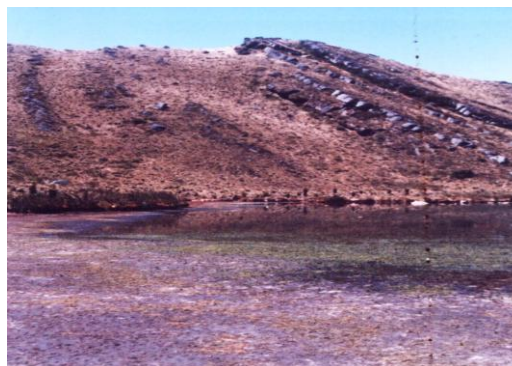
Foto 3.24. Laguna El Alar, ubicada en la vereda Pasquilla.

**Vegetación:** La Laguna El Alar, se encuentra en la vereda Pasquilla rodeada por musgo (*Spagnum*), frailejones de (*Espeletia*), y Chuscales de (*Chusquea tessellata*), que indican la alta humedad de los suelos (Foto 3.24).

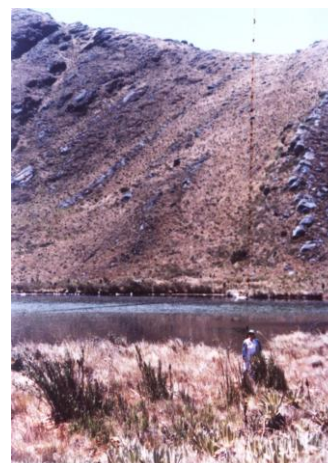
Foto 3.25. La Laguna el Alar sirve como fuente abastecedora de los acueductos veredales de Pasquilla.

**Aspectos sociales:** La laguna El Alar sirve de fuente abastecedora para los acueductos veredales de Pasquilla y Santa Rosa.

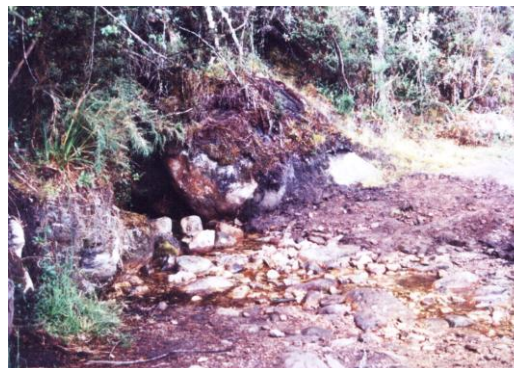
Foto 3.26. Quebrada Santander ubicada en la vereda Pasquilla.

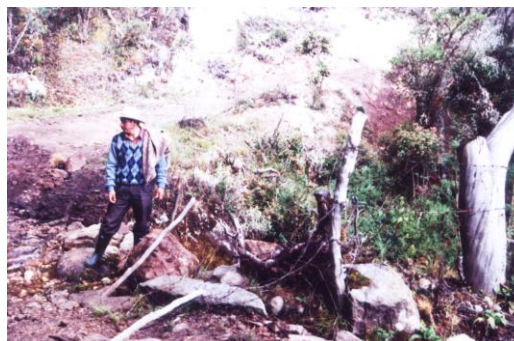
Foto 3.27. La quebrada Santander se encuentra ubicada en la zona de reserva de encenillales de Pasquilla.

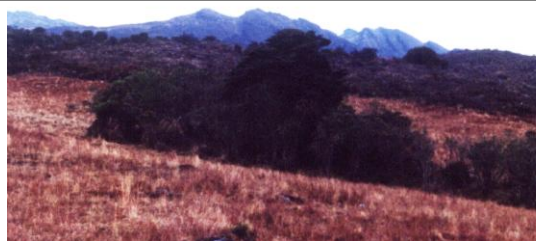
Foto 3.28. Nacedero ubicado en Finca Privada del Sr. Luis Barros, se encuentra protegido de vegetación nativa.

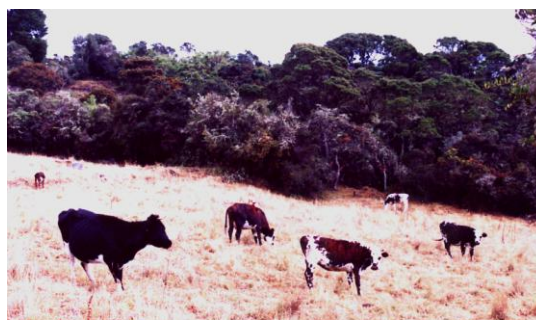
**Aspectos sociales** A pesar de presentar un cordón ripario de vegetación protectora el dueño de la finca en la que se ubica el nacedero, practica actividades agropecuarias que pueden repercutir a largo plazo en el estado de conservación del nacedero.

Foto 3.29. Sobre la ronda del nacedero, el propietario de la finca desarrolla actividades ganaderas.

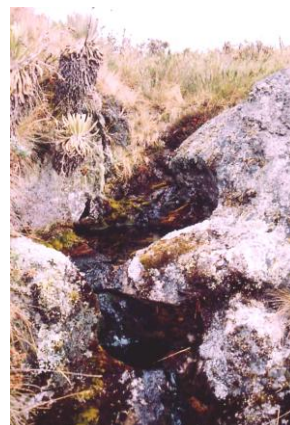
**Vegetación:** Predominan especies de Espeletia, matorrales de *Hypericum*, pajonales Calamagrostis, Chuscales *Chusquea tessellata*, y musgo (*Sphagnum magellanicum*), Puya (*Puya nitida*), Liquen (*Cora pavonea*) y algunos briófitos; lo cual indica la constante humedad del suelo (Foto 3.30).

Foto 3.30. Nacedero La Presente (Paso Negro), ubicado en la vereda Pasquilla, se encuentra protegido de vegetación nativa.

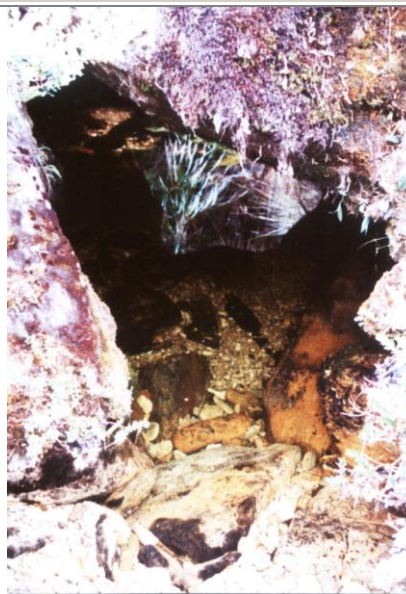
**Vegetación:** Predominan especies de Espeletia, matorrales de *Hypericum*, pajonales *Calamagrostis*, Chuscales *Chusquea tessellata*, y musgo (*Sphagnum magellanicum*), Puya (*Puya nitida*) y Liquen (*Cora pavonea*); lo cual indica la constante humedad del suelo (Foto 3.32)

Foto 3.32. Quebrada Paso Negro, ubicada en la vereda Pasquilla

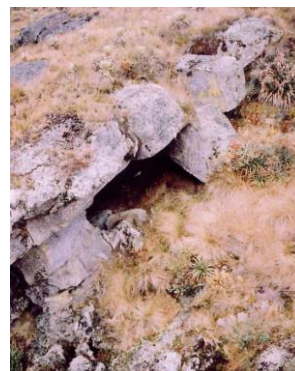
Foto 3.33. Predominan especies de Espeletia, matorrales de *Hypericum*, pajonales *Calamagrostis*, Chuscales *Chusquea tessellata*, y musgo (*Sphagnum magellanicum*).

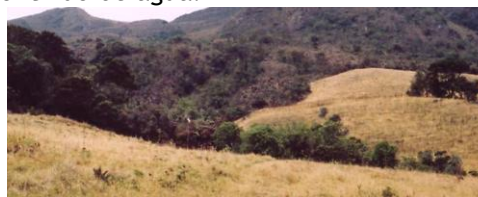
Foto 3.35. Panorámica de la quebrada los Bobos

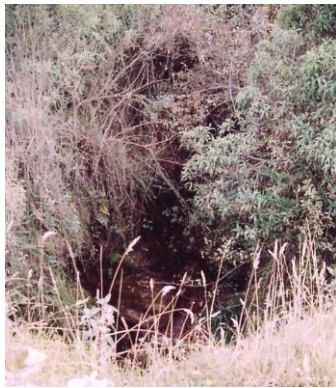
| DIAGNÓSTICO AMBIENTAL<br>DE LOS CUERPOS HÍDRICOS | FOTOS DEL CUERPO HÍDRICO Y<br>SU RONDA |
|---|---|
| <p><b>Nacedero de La Porquera:</b></p> <p><b>Ubicación:</b> El Nacedero de La Porquera se encuentra ubicado a los 3310 m de altura, en adecuado estado de conservación, ver punto 40 y 41 - Anexo 1.</p> <p><b>Vegetación:</b> Se conforma por vegetación típica de bosque alto andino, en donde se destacan especies de sietecueros (<i>Tibouchina grossa</i>), laurel (<i>Ocotea sericea</i>), quebrollo (<i>Bucquetia glutinosa</i>), borrachero (<i>Brugmasia sanguinea</i>), entre otras.</p> <p><b>Aspectos sociales:</b> Según lo manifesto la comunidad, existe un conflicto de uso pues los propietarios donde se ubica el nacedero aseguran ser los dueños del mismo y no están dispuestos a proteger el nacedero, a menos de que se les compre toda su finca.</p> | <p>Foto 3.36. Nacedero de la quebrada Porquera</p> |

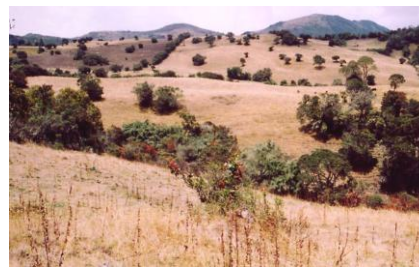
Foto 3.38. La quebrada la Porquera atraviesa la vereda Mochuelo y en ocasiones la usa la comunidad con fines agropecuarios

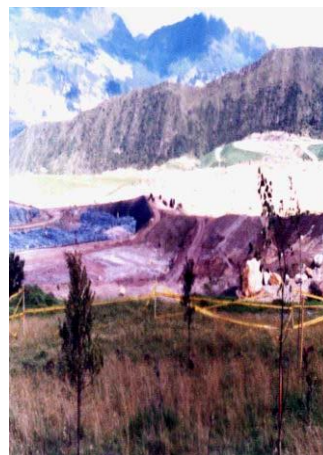
Foto 3.39. En el área de influencia de Quebrada, se ubica el Relleno de Doña Juana, lugar en el que se han llevado a cabo procesos de reforestación.

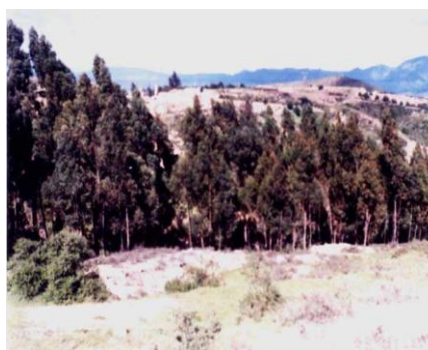
Foto 3.40. La ronda de las cotas mínimas de la Quebrada presenta muy poca la vegetación nativa, siendo la exótica, la más común.

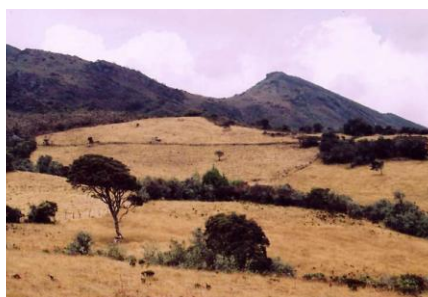
Foto 3.41. La ronda de la quebrada Horqueta se encuentra bastante intervenida.

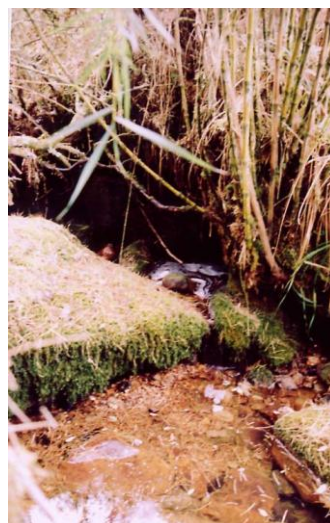
Foto 3.43. El Nacedero Chapemonte surte de agua a la quebrada Limas, su estado de conservación es apropiado.

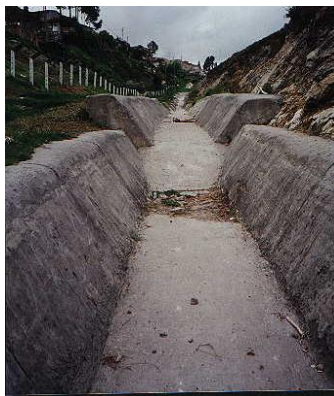
Foto 3.44. La quebrada Zanjón del Ahorcado se encuentra canalizada.

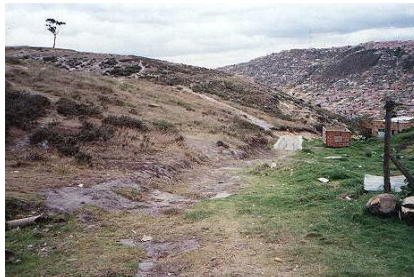
Foto 3.45. La ronda de la quebrada no posee vegetación nativa protectora.
