ACTUALIZACIÓN PLAN DE MANEJO AMBIENTAL DEL HUMEDAL DE LA VACA

CAPÍTULO II. EVALUACIÓN

**SECRETARÍA DISTRITAL DE AMBIENTE
BOGOTÁ D.C, 2023**

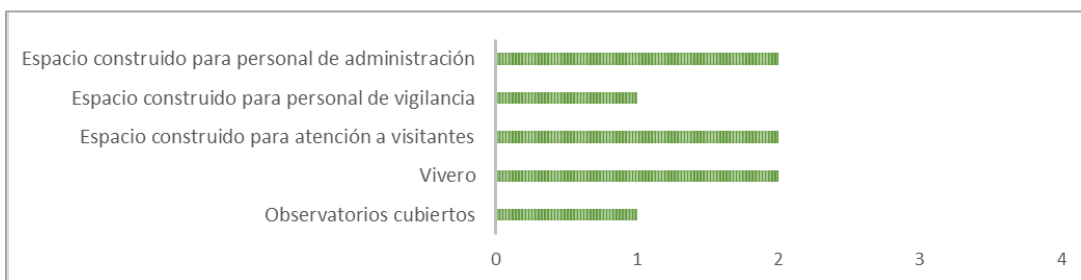
Figura 39. Valoración de la accesibilidad de los equipamientos existentes. Fuente: Elaboración propia.

Aunque la edificación existente para servicios administrativos y atención al visitante, ubicada en el sector norte, presenta condiciones adecuadas para el acceso de personas en condición de discapacidad al espacio central, las dimensiones de las puertas existentes al interior, no cumplen con el ancho mínimo requerido para ser adecuadas para la accesibilidad universal; adicionalmente, los baños al interior de la edificación, no cumplen con las dimensiones requeridas por las normas técnicas nacionales para servicio accesible.

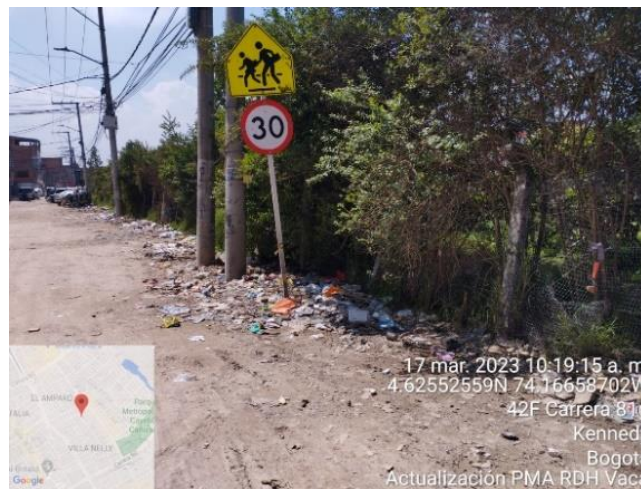
Este tensionante se genera como producto del descarte y la disposición inadecuada de residuos sólidos por parte de la comunidad. Por accionar del viento, o de la misma acción humana, los residuos terminan dentro del humedal tanto en el sector norte como en el sector sur incrementando la presencia de roedores.

Figura 47. Arrojo de residuos en el sector sur del humedal de La Vaca. Fotografía tomada por: Claudia Olmos.

Para los años 2020, 2021 y 2022 se desarrollaron jornadas de sensibilización para el manejo de los RCD's, así como jornadas de limpieza con el apoyo de Corabastos y el Ejército Nacional y la recolección continua por la cuadrilla de mantenimiento de franja integral de Aguas de Bogotá. Por su parte, en el año 2022 se realizaron jornadas de impacto y sensibilización, con la comunidad aledaña, al tiempo que se realizó la recuperación de punto crítico de disposición inadecuada de residuos sólidos y jornada de limpieza con el apoyo de Ciudad Limpia, AB, el grupo de Mujeres

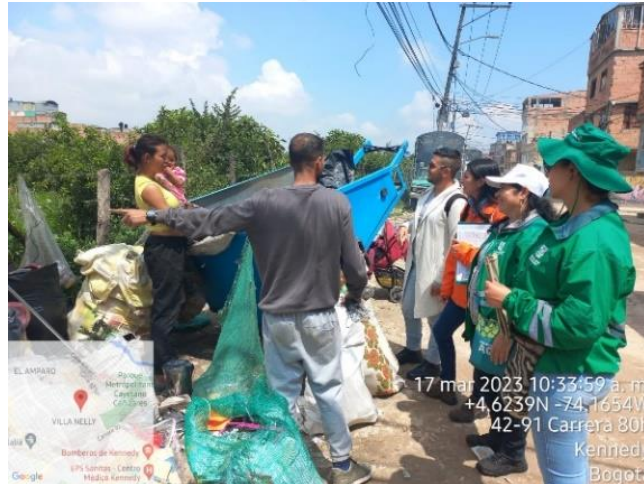
Figura 48. Selección de material de reciclaje que origina residuos en el humedal de La Vaca. Fotografía tomada por: Natalia Giraldo.

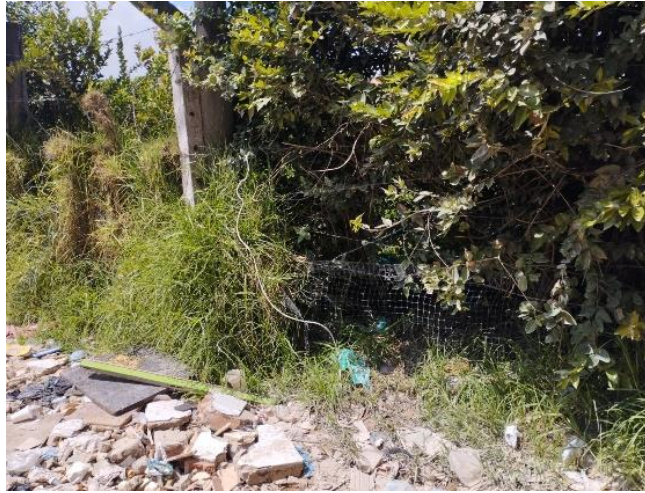
Figura 49. Arrojo de residuos de construcción y Demolición - RCD en el sector sur del humedal de La Vaca. Fotografía tomada por: Claudia Olmos.

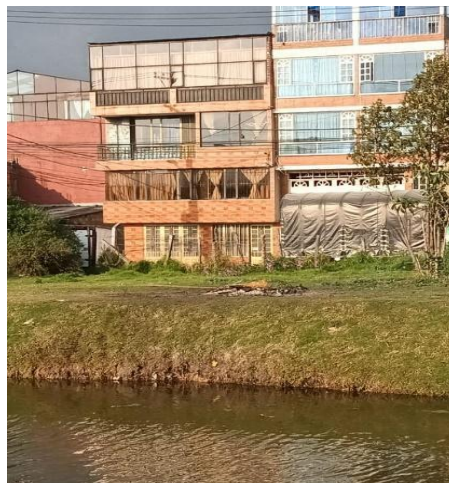
En el humedal de La Vaca se presentan quemados y conatos de incendios. Estas situaciones están asociadas a que algunos recicladores queman el caucho que recubre los cables para extraer cobre y comercializar el metal. Estas quemados han llegado a afectar algunas especies del humedal lo que ha generado chispas que en época de verano han terminado en conatos de incendio. Por su parte, en el sector sur, algunas personas queman la basura dentro del humedal generando daño a las siembras y al suelo.

Figura 51. Quemados en el sector sur del humedal de La Vaca. Fotografía tomada por: Susana López.

Algunos antecedentes que se pueden mencionar al respecto son que en el año 2019 se presentó un incendio en el sector norte del humedal, hacia la avenida Agoberto Mejía, causado por habitantes de calle que pernoctaban en el humedal. (Secretaría Distrital de Ambiente, 2019). En los años siguientes, si bien no se han presentado incendios, si se han presentado situaciones de quemados a cielo abierto, fogatas y quemados de cobre. Estas prácticas se han buscado reducir a través de charlas de sensibilización a los habitantes de calle y comunidad aledaña.

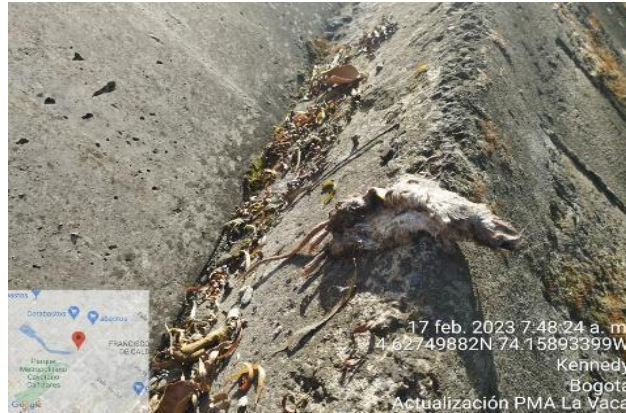
Este tensionante está asociado al arrojo de residuos de comida dentro del humedal, situación que incrementa la población de roedores en el ecosistema. Estos animales perjudican el equilibrio del humedal toda vez que también pueden alimentarse de huevos de algunas aves que anidan en vegetación de bajo porte.

Adicionalmente a esta problemática, los roedores (al igual que algunos moscos) son vectores de enfermedades, lo cual puede ser un potencial peligro para los visitantes del humedal, así como para sus funcionarios.

Figura 52. Presencia de roedores en el sector norte del humedal de La Vaca. Fotografía tomada por: Claudia Olmos.

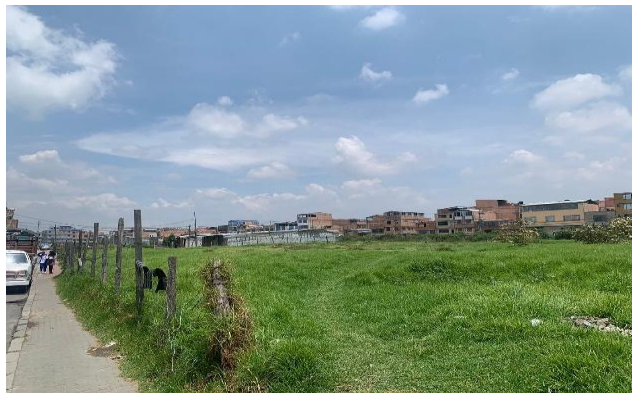
De manera general, se puede afirmar que las rupturas del cerramiento, además de generar sensación de inseguridad y abandono en el entorno del humedal, en el sector sur son la causa principal de los tensionantes que afectan al ecosistema.

Figura 53. Uso indebido de cerramiento. Sector sur del humedal de La Vaca. Fotografía tomada por: Claudia Olmos.

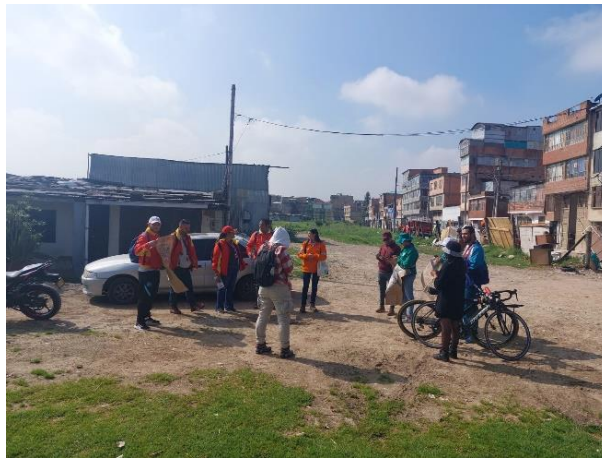
Estas ocupaciones ilegales impiden la instalación del cerramiento definitivo del sector sur del humedal, razón por la que se siguen generando tensionantes asociados al mal uso del ecosistema, dificultando la recuperación integral del ecosistema.

Figura 54. Ocupación ilegal. Sector sur del humedal de La Vaca. Fotografía tomada por: Adrián Hernández.

Adicionalmente, de manera periódica se han presentado procesos de desalojo de ocupantes ilegales dentro del humedal. Esto debido a que la zona, por su cercanía con Corabastos, es un lugar demandado por población recicladora, migrantes y habitantes de calle.
