ACTUALIZACIÓN PLAN DE MANEJO AMBIENTAL DEL HUMEDAL DE LA VACA

CAPÍTULO I. DESCRIPCIÓN

**SECRETARÍA DISTRITAL DE AMBIENTE
BOGOTÁ D.C, 2023**

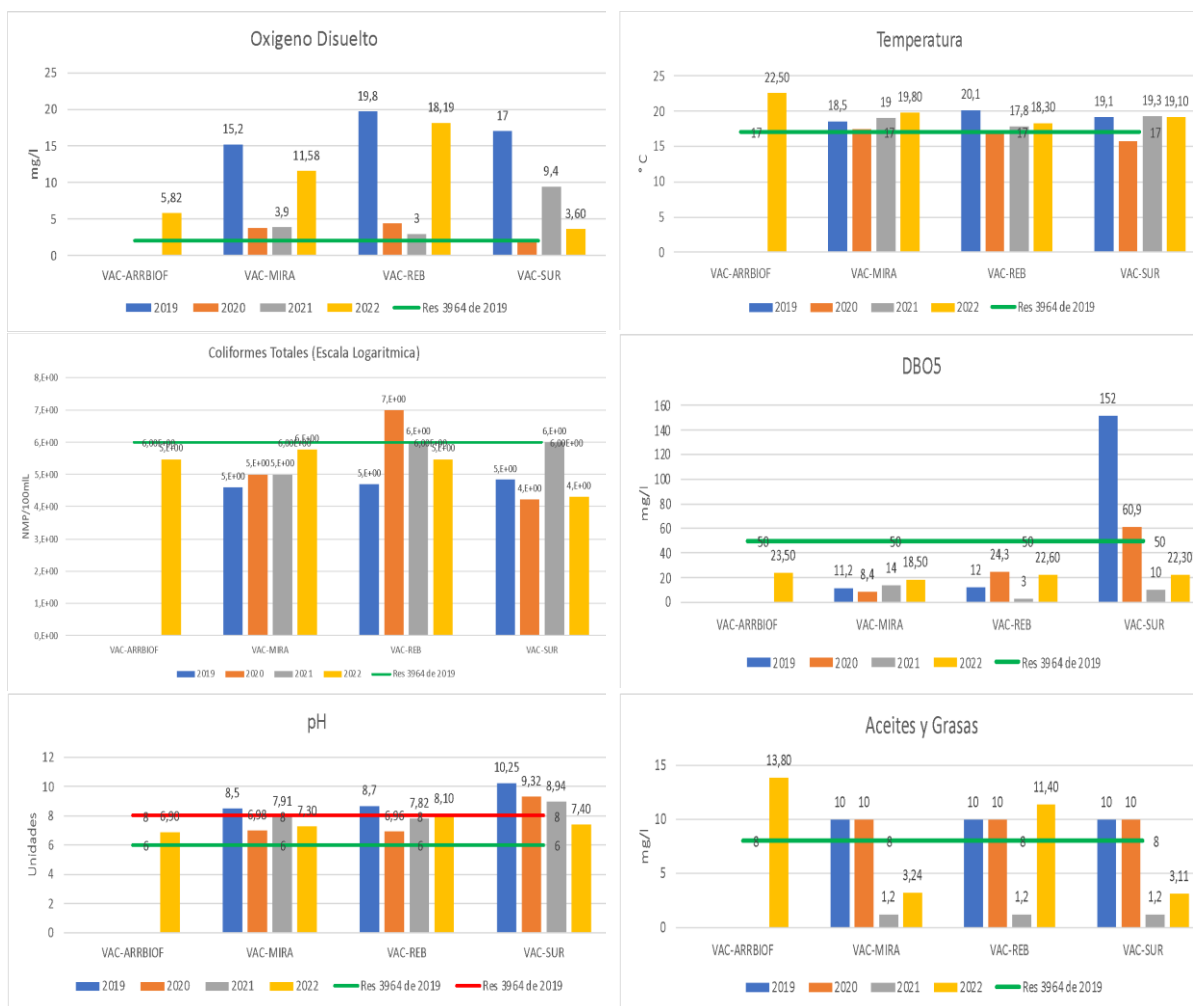
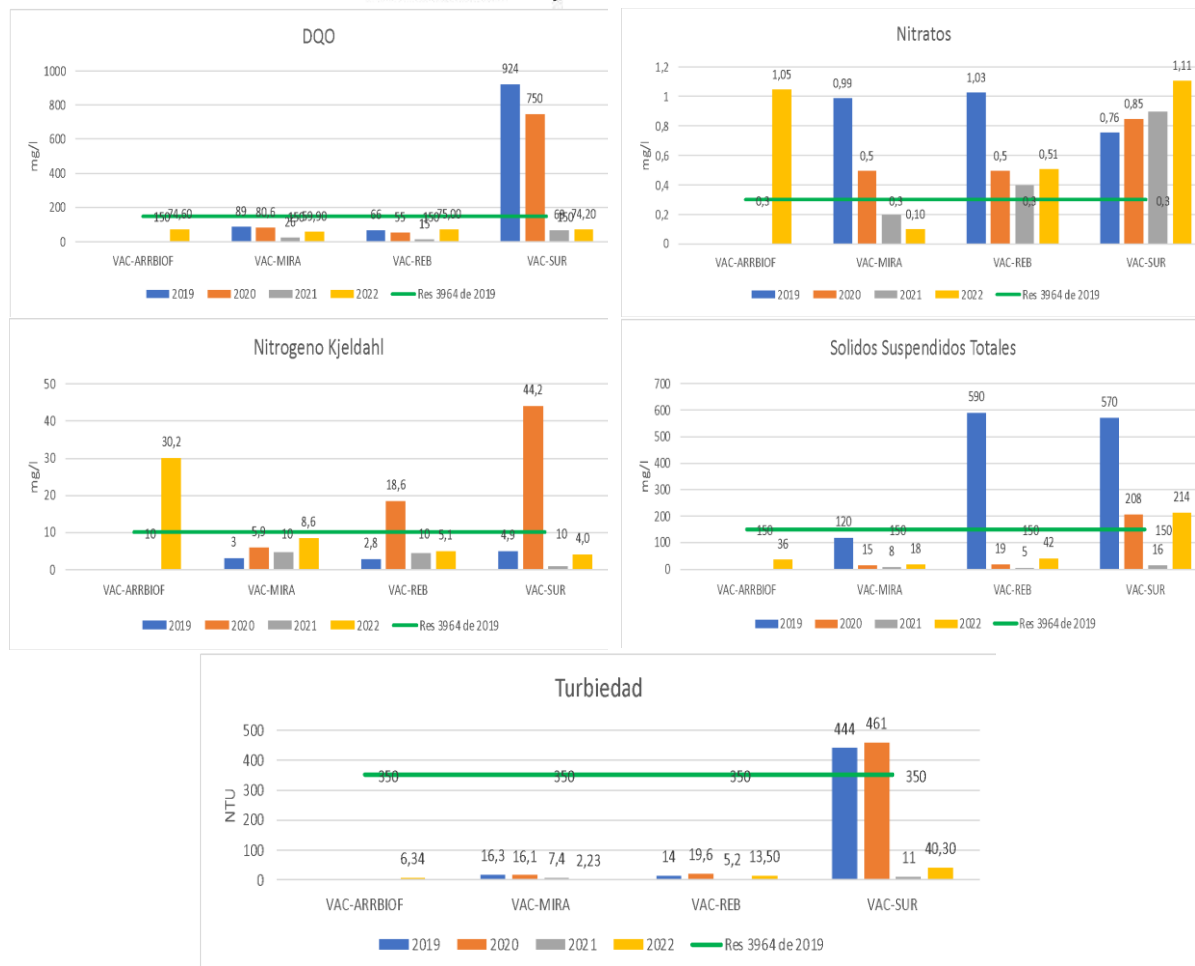
Figura 42. Registro histórico de la calidad del agua en el humedal de La Vaca. Fuente: Elaboración propia.

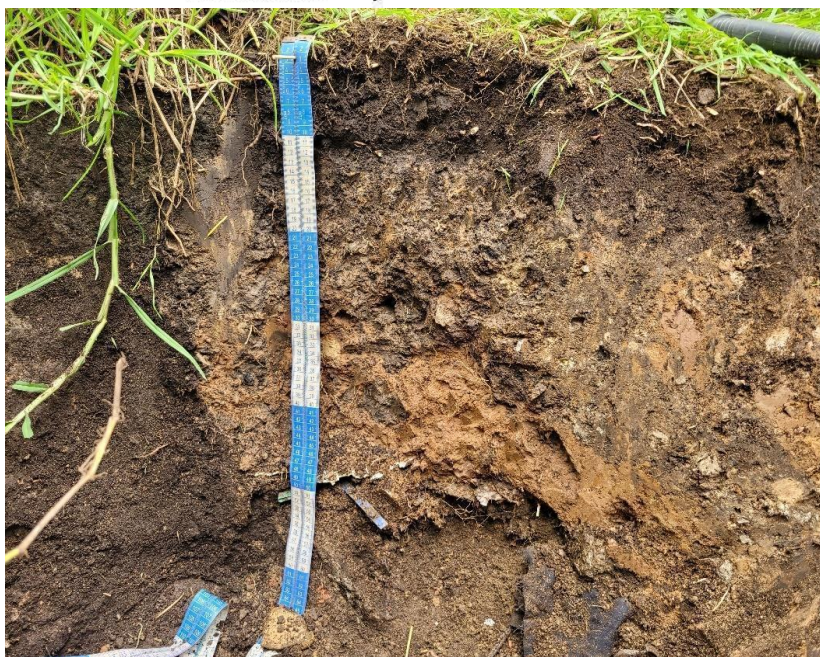
Figura 52. Suelos Anthroportic Ustorthents. Fotografía tomada por: Edson G. Urrego Marroquín.

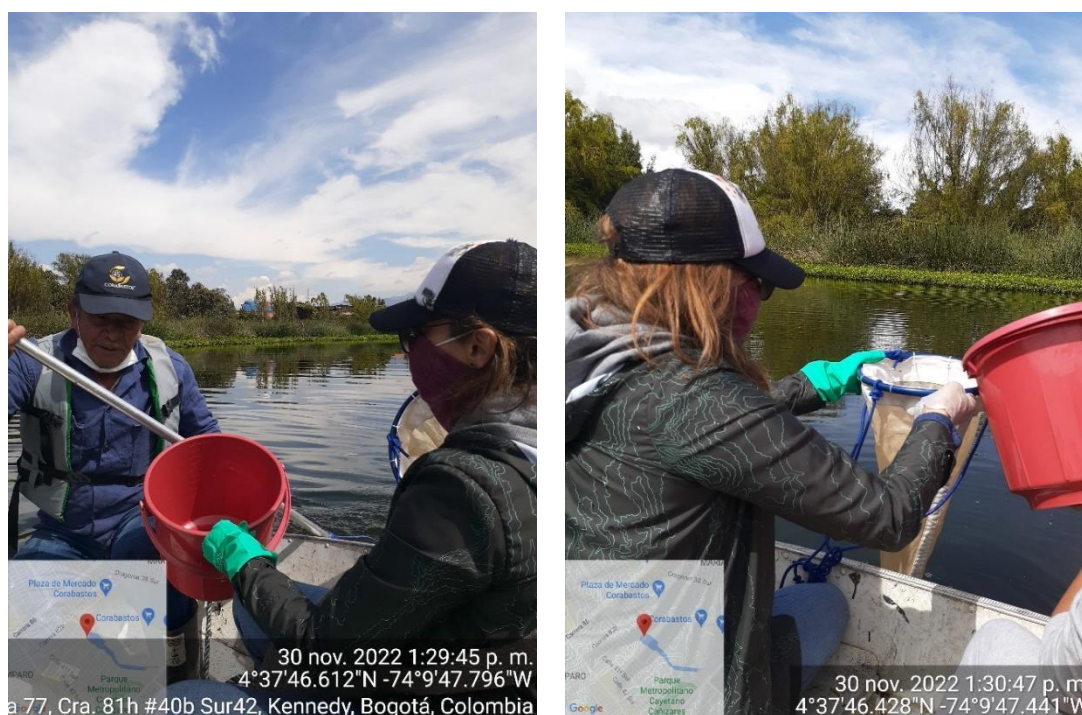
Figura 80. Filtrado de agua en el humedal de La Vaca para la colecta de fitoplancton (malla de 17 μm) zooplancton (malla de 60 μm). Fotografía tomada por: William López.
