ACTUALIZACIÓN PLAN DE MANEJO AMBIENTAL DEL HUMEDAL DEL BURRO

CAPÍTULO II. EVALUACIÓN

**SECRETARÍA DISTRITAL DE AMBIENTE
BOGOTÁ D.C, 2023**

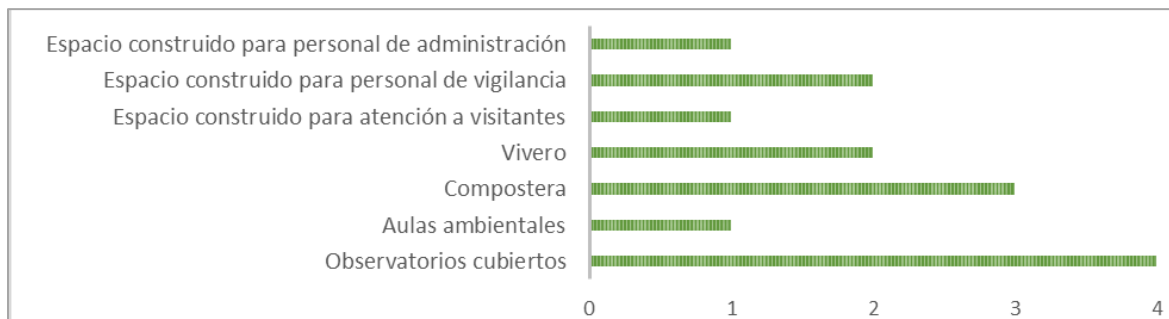
Figura 37. Valoración del desempeño de los equipamientos existentes. Fuente: Elaboración propia.

El costado occidental del sector del humedal al sur de la Avenida Ciudad de Cali; así como el sector norte, no presentan elementos de infraestructura para el uso de visitantes. Con base en la escala de valores definida en la Tabla 52, se estableció el desempeño de los equipamientos existentes en el humedal, generando los resultados presentados en la Figura 37.

Una de las falencias principales del humedal, es no contar con una edificación para el personal administrativo y para atención a visitantes. Un elemento de infraestructura existente que obtiene buena calificación es el observatorio de aves cubierto, pues su diseño es adecuado para la función que debe cumplir y, aunque presenta ciertos daños por vandalismo, en términos generales se encuentra en buen estado. Aunque el humedal cuenta con un vivero y una compostera, el funcionamiento de estos no es óptimo, pudiendo ser mejorado con asesoría profesional de entidades distritales.

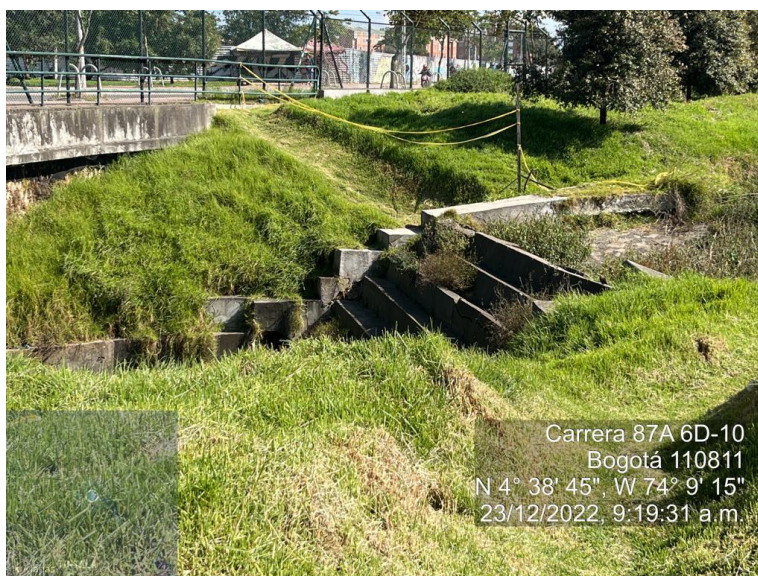
Figura 48. Fragmentación estructura disipación sector 4 humedal del Burro. Fotografía Tomada por Natalia Trujillo diciembre 2022.

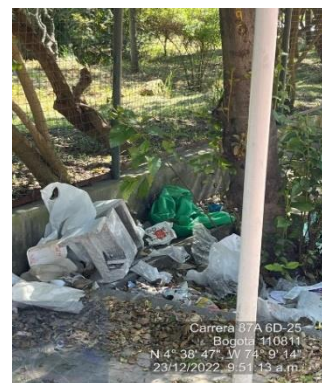
Figura 49. Presencia de residuos sólidos en proximidad de cerramiento perimetral sector 3. Fotografías tomadas por Natalia Trujillo.

La presencia de residuos sólidos en el humedal se debe a las acciones inadecuadas de disposición por parte de la comunidad, uno de los sectores más afectados es el sector 3, debido a la separación en la fuente que realizan algunos recicladores en la alameda el Porvenir y la ciclo ruta que colinda con el cerramiento. Aquí se evidencia la presencia de residuos orgánicos, plásticos y empaques de alimentos o bebidas.

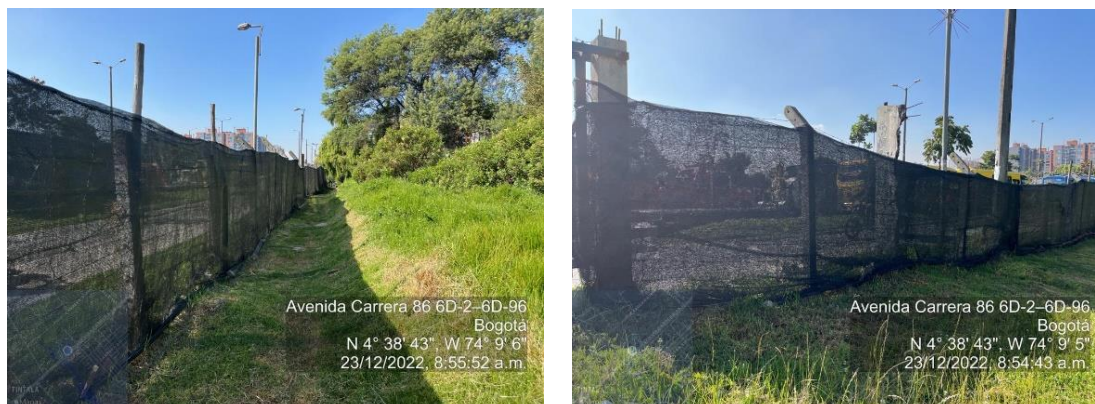
Figura 51. Cerramiento provisional sector 4. Fotografías tomadas por Natalia Trujillo, diciembre 2022.

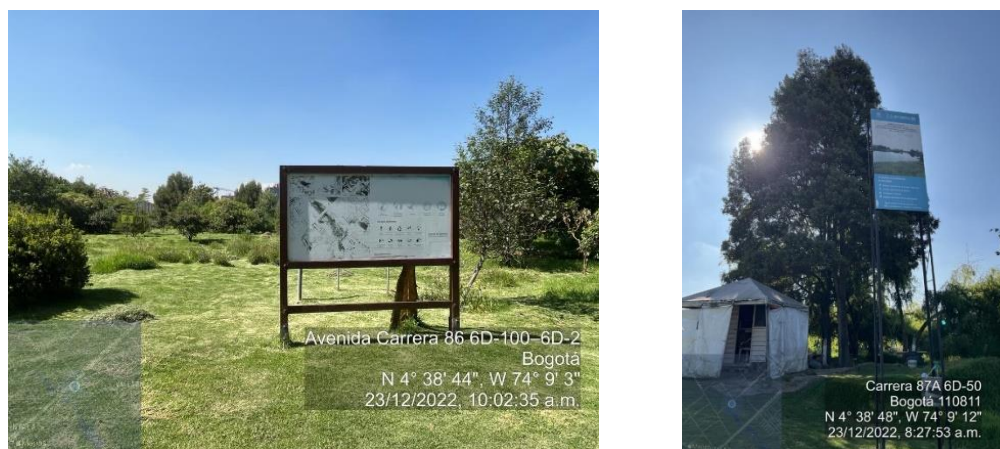
Figura 52. Señalética en mal estado y casetas de guardas de seguridad en malas condiciones. Fotografía tomada por Natalia Trujillo diciembre 2022.

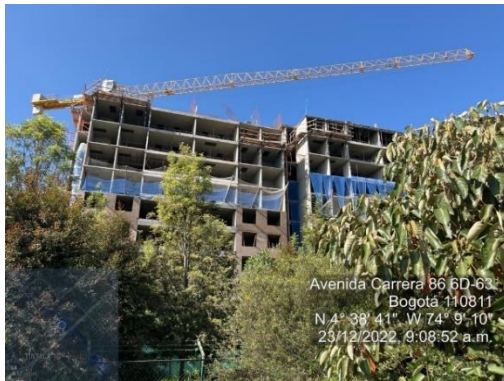
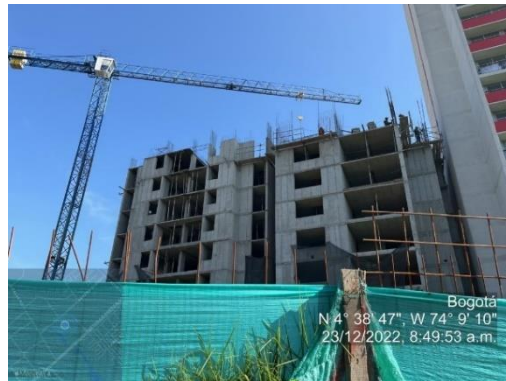
Figura 53. Construcción de conjuntos residenciales de alto porte alrededor del humedal del Burro.
Fotografías tomadas por Natalia Trujillo diciembre 2022

- d) La comunidad reconoció que un tensionante que ha venido en aumento son las construcciones de conjuntos residenciales alrededor del humedal, generando afectación en el tránsito de fauna.
