PLAN AMBIENTAL LOCAL DE SUMAPAZ

ALCALDÍA LOCAL DE SUMAPAZ
COMISIÓN AMBIENTAL LOCAL DE SUMAPAZ

2021 – 2024

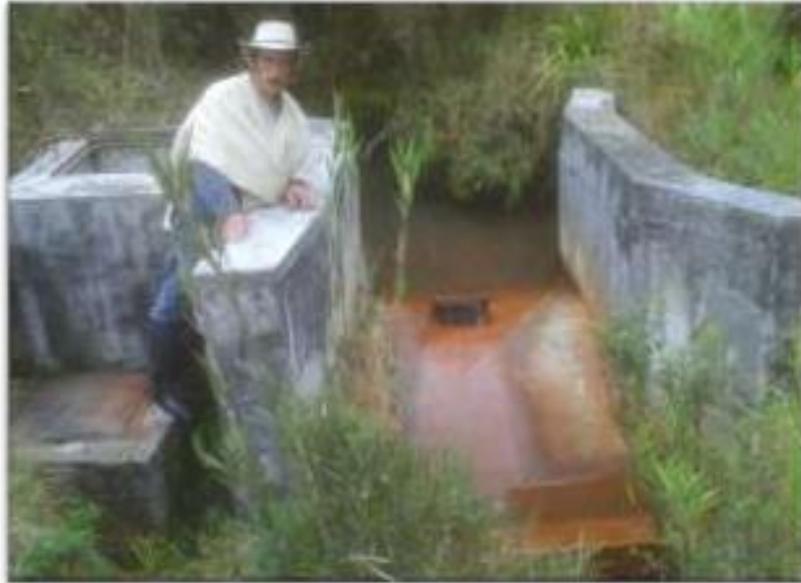
Quebrada Peña Blanca

La fuente: Es de tipo superficial denominada quebrada Peña Blanca, la cual presenta un cauce estable que cubre la bocatoma, en estructura de canaleta parshall.

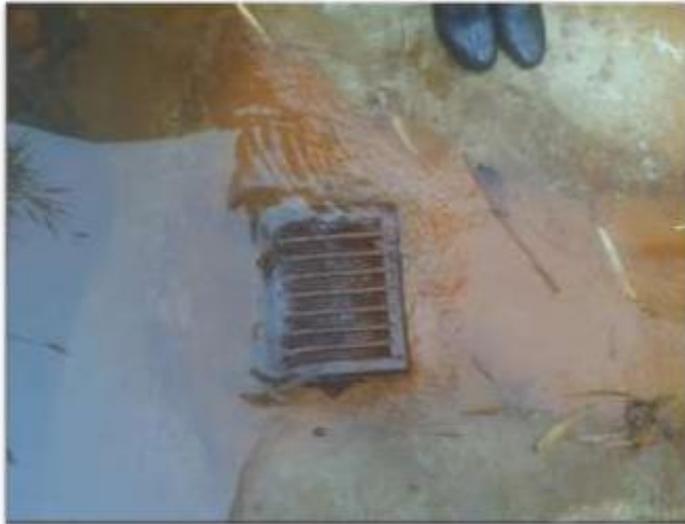
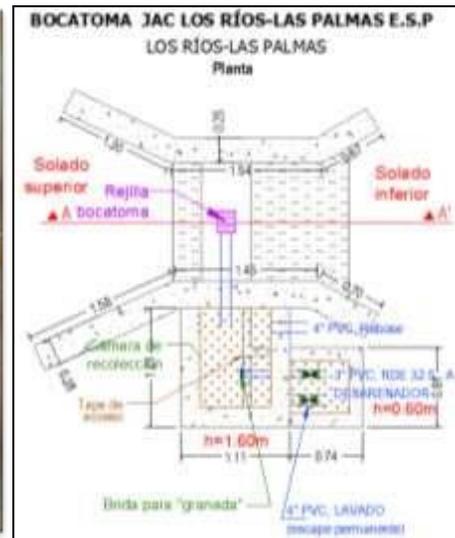
Bocatoma: Consta de un sistema por gravedad a través de una bocatoma de fondo en concreto reforzado, la cual fue construida en el año 2003. La bocatoma está ubicada a 3478 m.s.n.m., y se encuentra en buen estado, no presenta ningún tipo de fisuras o deterioro considerable.

Los elementos o componentes de la bocatoma son los siguientes:

- Muros de contención en concreto reforzado
- Canal de Aducción
- Cámara de Recolección
- Vertedero de excesos
- Rejilla rectangular en hierro
- Aducción al desarenador tubería en PVC y diámetro de 3"
- Válvula de cierre en salida aducción
- Esquema Bocatoma de Fondo, Acueducto JAC Los Ríos-Las Palmas.

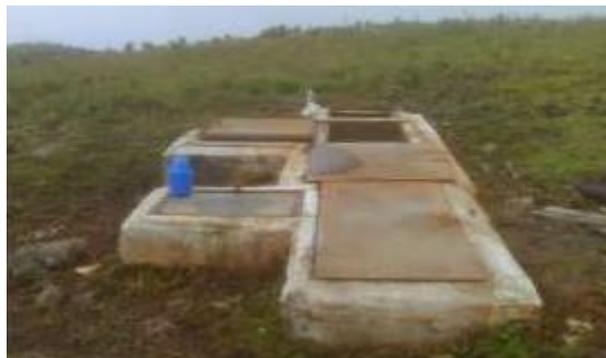
Desarenador de tipo convencional en concreto reforzado

- Cámara de Aquietamiento; con cámara de rebose y salida en PVC.
- Cámara de entrada con Pantalla deflectora que tiene orificios.
- Zona de sedimentación; Sin pendiente longitudinal en el fondo.
- Desagüe y lavado de 4"; controlado por válvula tipo compuerta.
- Cámara de salida; Con "Granada" y tubería de salida en PVC de 2".

Para esta estructura no se realiza ningún tipo de mantenimiento ni lavado de partículas. Como se observa en la fotografía 3, en la parte derecha (visto en de frente en la entrada de

Actualmente el desarenador se encuentra con un deterioro considerable en su protección sobre la longitud. Por lo anterior se recomienda perfilar el terreno para evitar la contaminación por crecimiento de vegetación, además de cambiar las válvulas de regulación.

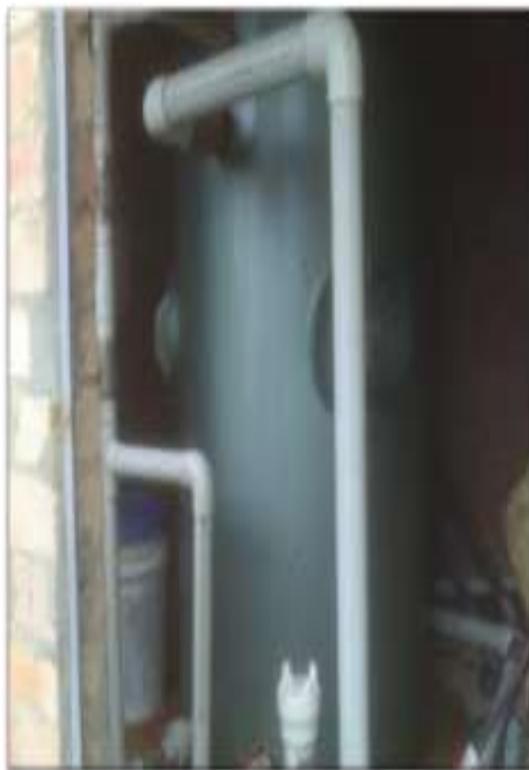
5.2.1.10.2. PLANTA DE TRATAMIENTO JAC LOS RÍOS-LAS PALMAS.

Planta de Tratamiento: Esta consta de una planta de tratamiento MINIPACK 1, la cual realiza los procesos de floculación, filtración y cloración. Con base en los valores de turbiedad y color del análisis del agua después de pasar por la planta, se evidencio que éstos son más altos que los tomados en la fuente, antes de dicho tratamiento.

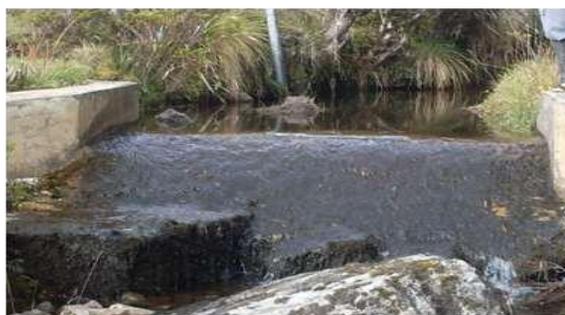
Quebrada Media Naranja

Fuente: Se encuentra en buen estado de conservación, posee vegetación riparia de especies nativas. Mensualmente se realizan campañas comunitarias para el mantenimiento de la fuente.

Se han encontrado residuos peligrosos procedentes de agroinsumos, en cercanías a la fuente, por lo cual se recomienda realizar un cerramiento a la fuente.

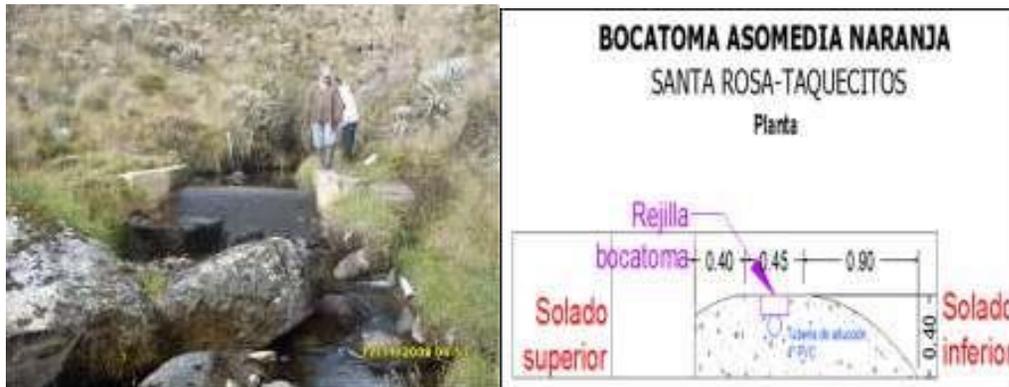
Bocatoma: El sistema de captación del Acueducto Asomedia Naranja es realizado por gravedad a través de una bocatoma de fondo construida en concreto reforzado en el año 1999. La bocatoma está ubicada a 3625 m.s.n.m., latitud $4^{\circ}11'5.1''$ longitud $74^{\circ}13'52.6''$. Con las dimensiones actuales de la rejilla, y el ancho de la presa, no se cumple con la velocidad mínima recomendada para un buen funcionamiento y limpieza de la bocatoma.

En visita realizada por la SDHT el 29 de noviembre de 2012, se encontró que la bocatoma es de tipo dique-toma. Funciona de manera adecuada, pero se deben mejorar labores de operación y mantenimiento.

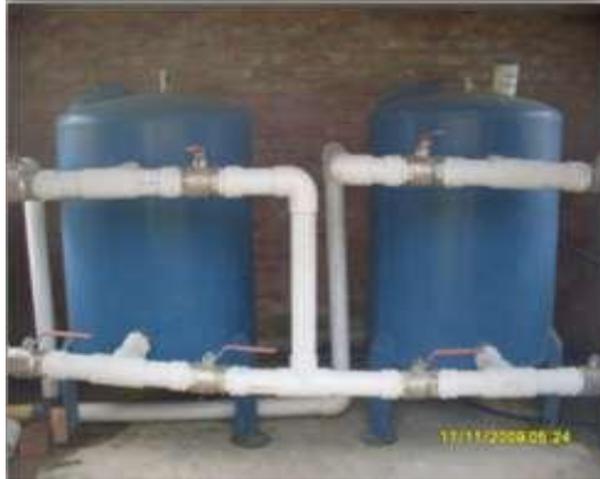
Planta de tratamiento

Planta de Tratamiento: La planta de tratamiento se encuentra ubicada a una altura de 3582 m.s.n.m., latitud $4^{\circ}10'58.7''$ longitud $74^{\circ}13'24.4''$ (Norte 954306.407 - Este 983797.389). La planta de tratamiento de acuerdo a la comunidad no se encuentra en funcionamiento.

La planta de tratamiento cuenta con un cerramiento en buen estado, con muros levantados en ladrillo a la vista, cubierta y piso en placa de concreto, espesor de muros de 12 cm y puerta de acceso en lámina con su respectiva chapa de seguridad. Tiene medidas internas de 2.76m x 3.75m, y altura de 2.16m.

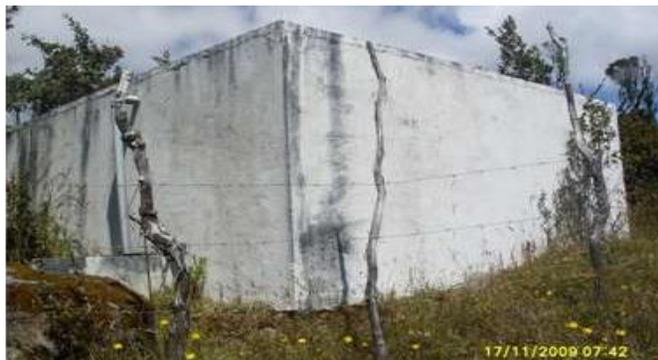
Tanque de almacenamiento acueducto Asomedia Naranja

Tanque De Almacenamiento-Vereda Santa Rosa: El almacenamiento se realiza en un tanque superficial en concreto reforzado, de compartimiento simple, cubierto mediante una placa maciza del mismo material. De este tanque se abastecen las veredas de Santa Helena, Santa Rosa y una parte de Taque Grande. Se encuentra ubicado a 3450 m.s.n.m.

Las dimensiones del tanque son: 4 m de ancho, 4 m de largo, profundidad de 1.76 m (borde de libre de 0,2m), y espesor de paredes de 15 cm. a lo largo de la longitud del perímetro. Cuenta con 2 tubos de ventilación en 2”.

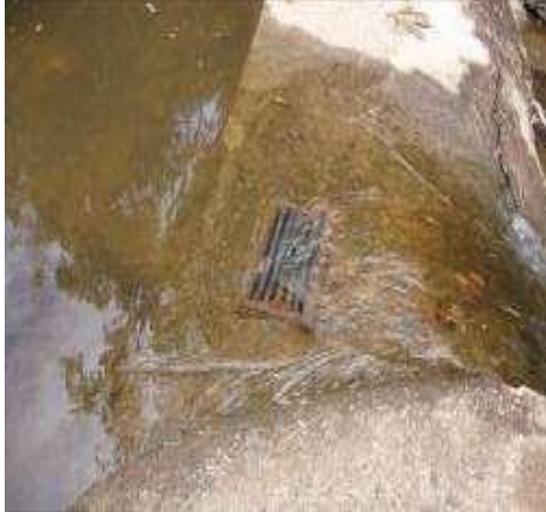
La bocatoma presenta las siguientes estructuras:

- Cámara de recolección construida en concreto
- Rejilla rectangular
- Presa construida en concreto reforzado
- Bocatoma

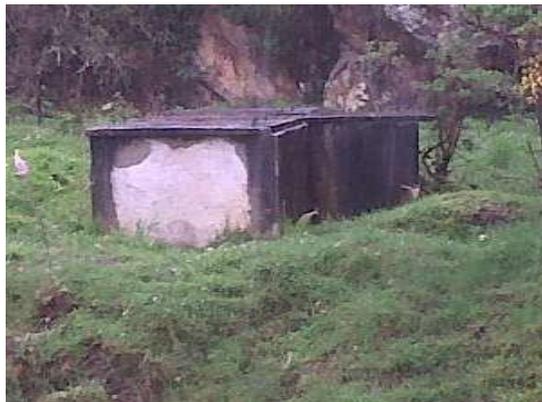
Desarenador

Desarenador: Se encuentra construido en concreto reforzado es de tipo convencional, el tanque construido con el propósito de sedimentar partículas en suspensión por acción de la gravedad se encuentra compuesto por:

- Cámara de entrada con Pantalla deflectora que tiene orificios.
- Zona de desarenación.
- Vertedero de excesos
- Pantalla de salida.
- Cámara de salida; y tubería de salida en PVC de 2".

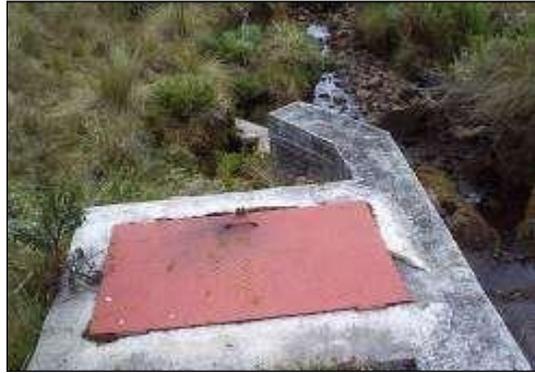
Bocatoma de fondo

La estructura se encuentra en buen estado con el deterioro normal por el tiempo y las condiciones climáticas de la zona46. Los componentes de la bocatoma se encuentran en buen estado para captar el caudal no presentan fisuras ni deterioro considerable. Se recomienda la construcción de un cerramiento y limpieza en los solados de la bocatoma.

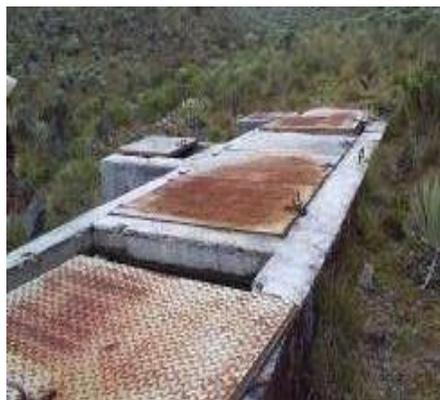
Desarenador

Desarenador: El desarenador se encuentra a una distancia promedio del lugar de captación de 75 metros en la cota de 3626 msnm, con coordenadas de 4°17'28.8" latitud longitud 74°07'56.5". La estructura se encuentra construida en concreto reforzado es de tipo convencional, enterrado, el tanque construido con el propósito de sedimentar partículas en suspensión por acción de la gravedad.

La estructura se encuentra dotada de tapas que permiten aislar la contaminación del agua tratada físicamente, sin embargo, la parte inicial de la estructura se encuentra al mismo nivel del terreno permitiendo de esta forma que ingrese material vegetal al agua tratada.

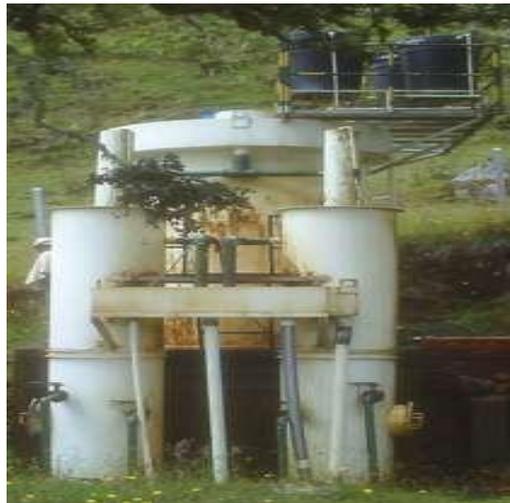
Planta de Tratamiento: Planta de tratamiento de tipo compacto que se encuentra en capacidad de realizar floculación, filtración y cloración de las aguas entrantes. El agua sin tratamiento es conducida a un canal de aforo con vertedero y de ahí a un sistema de mezcla rápida en donde se adicionan los productos químicos coagulante, neutralizante y desinfectante con el agua, aquí se presenta la coagulación y empieza a formarse el floco, el cual aumenta su tamaño en el primer compartimiento del tanque, los productos químicos son conducidos mediante dosificación gravimétrica desde unos tanques plásticos.

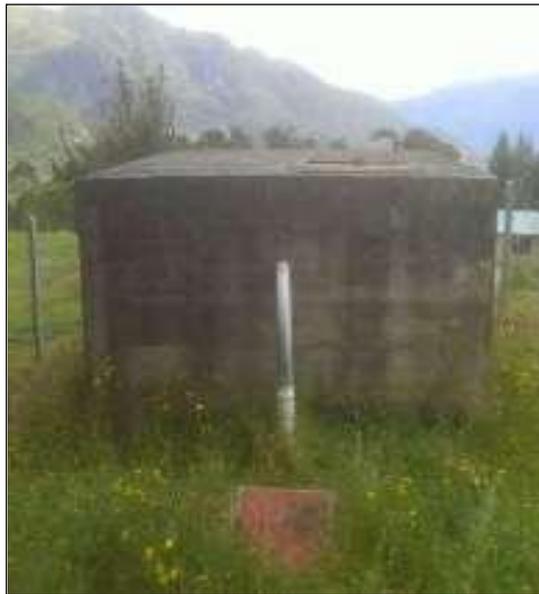
Tanque de almacenamiento

Tanque de Almacenamiento: El almacenamiento se realiza mediante un tanque de regulación semi-enterrado en construido en concreto reforzado, de compartimiento simple, el cual está compuesto por:

- Cámara de repartición
- Dos (2) cámaras de válvulas control.
- Dos (2) tubos de ventilación
- Tubería de entrada de 3" en PVC
- Dos (2) cámaras de inspección con sus respectivas válvulas de entrada (entrada al tanque) y salida del tanque

Las medidas de la estructura corresponden a: 2.80 m de ancho, 2.80 m de largo, profundidad de 2.15 m y espesor de paredes de 20 cm a lo largo de la longitud del perímetro. Se encuentra cubierto mediante una placa de concreto reforzado y se encuentra ubicado a 3262 msnm, latitud 4°13'52.8" y longitud 74°08'49.1".

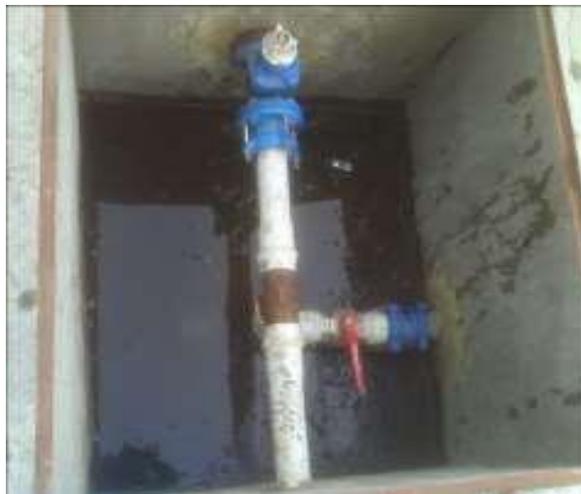
Red de Distribución Conducto Cerrado Enterrado

Red de Distribución: La red de distribución hasta el usuario final se encuentra construida en material de PVC.

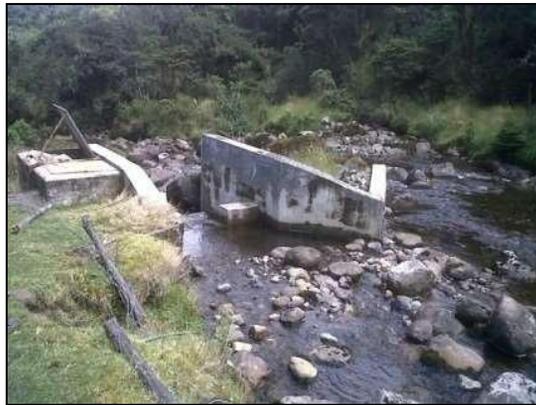
Bocatoma

Bocatoma: esta estructura es de tipo rejilla, está localizado a 3433 msnm. Fue construida hace más de 20 años, conformada por un muro transversal, confinado entre un muro lateral con aletas en la margen derecha y protegido con rocas estables en el lado izquierdo, se encuentra en buen estado general sin fisuramientos.

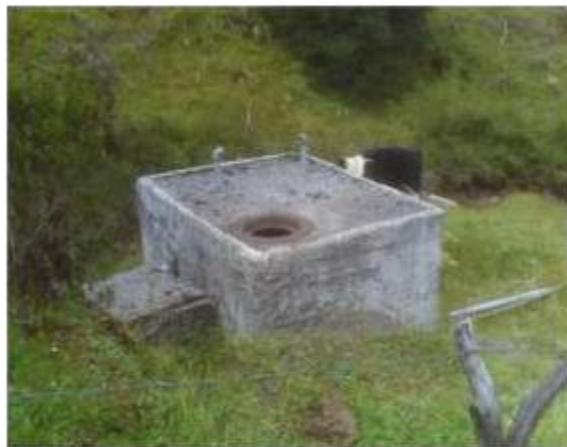
Cámara o caja Pre-desarenadora

Pre Desarenador Acueducto Jericó: Está constituido por una estructura de construcción rectangular compuesta por tres módulos transversales construidos de la siguiente forma el inicial a 0.55 metros, segundo 1.50 metros y el último 2.45 metros.

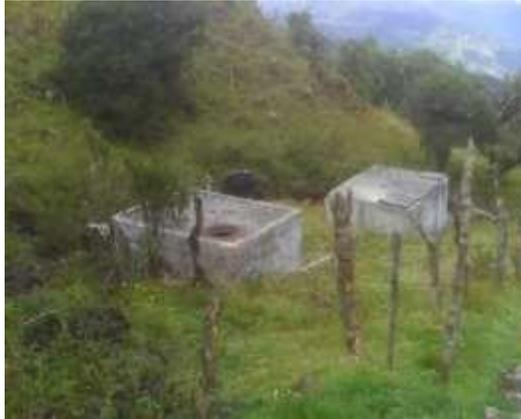
Desarenador Acueducto Jericó: Está constituido por una estructura de concreto con las siguientes dimensiones largo 3.15 m, base 2.0 m y profundidad 1.93 m y espesor de 0.05m. Tiene tres baffles transversales, hasta una profundidad de 1.06 m. La salida es un orificio de 4", centrado en el ancho del último baffle y muy cerca del fondo de la caja de salida. Se realiza mantenimiento cada mes. Entrada caja desarenadora Acueducto Jericó

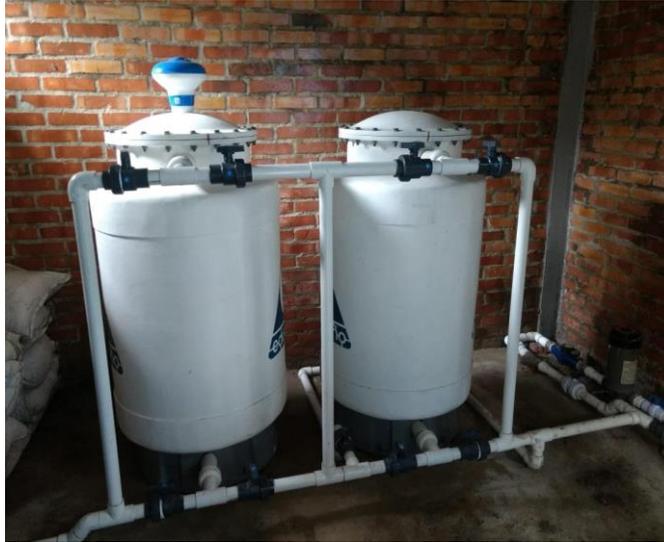
Planta de Tratamiento EDUARDOÑO 3L/s-Acueducto Taque Grande

Planta de Tratamiento Acueducto Taque Grande: Planta tipo compacta marca EDUARDOÑO que maneja un caudal de 3.0 l/s. Consiste en dos cilindros sellados que trabajan a presión, realiza los procesos de mezcla rápida, floculación, sedimentación y filtración, en la salida tiene instalado un macromedidor y un clorador para dosificar hipoclorito en pastillas.

La planta está dotada con todos los accesorios y equipos para su operación y lavado normal, está en condiciones para entrar a operar de inmediato y su capacidad es suficiente para las necesidades proyectadas de las veredas que abastece.

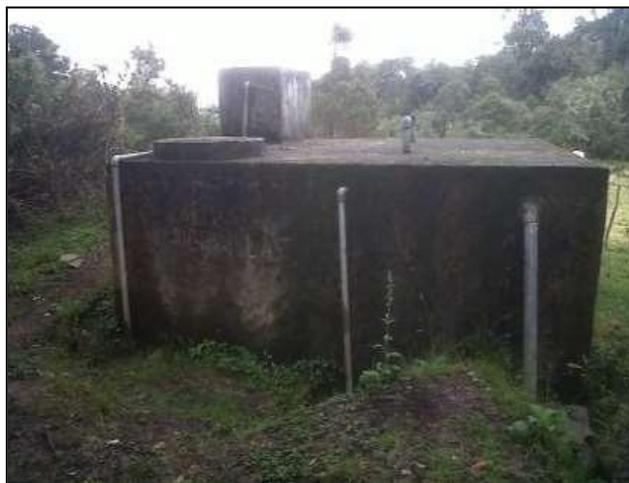
Tanque de Almacenamiento existente.

Tanque de Distribución Tanque Paramillo: Tanque semienterrado en concreto reforzado cuyo volumen útil total es igual a 17 metros cúbicos.

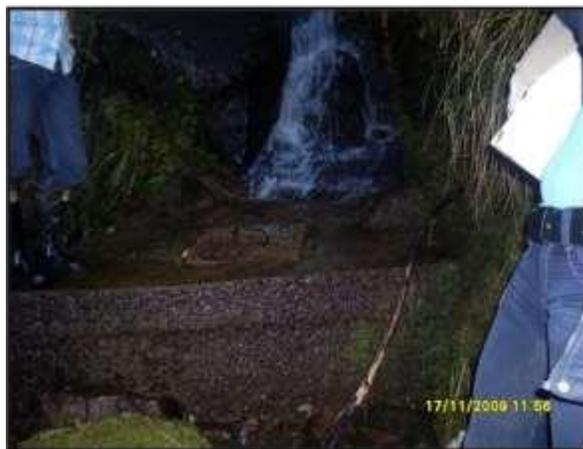
Bocatoma de fondo sobre Quebrada Chochal

Bocatoma: En uno de los lechos de la cascada formada por la Quebrada Agua Linda es interceptada por una estructura muy parecida a una bocatoma de fondo en concreto reforzado mediante una rejilla de acero recubierta por una protección de malla plástica colocada sobre la rejilla con el fin de evitar que el material vegetal ingrese a la rejilla.

Construida por la acción de la comunidad en el año 1995, no corresponde al diseño de una obra de captación de bocatoma de fondo convencional, está compuesta por los siguientes componentes:

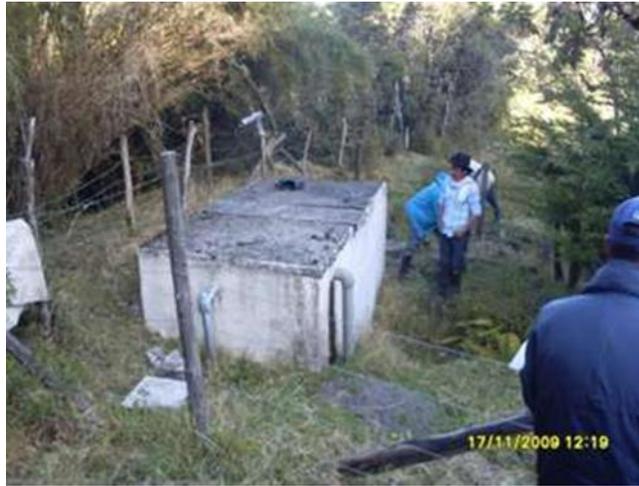
Desarenador tipo convencional en concreto reforzado

Desarenador: Este sistema es de tipo convencional, construido en concreto reforzado, el cual está dotado de las siguientes estructuras: cámara de entrada, zona de sedimentación y cámara de salida, la zona de desarenación tiene las siguientes dimensiones: Longitud 2,20 metros, ancho 1,05 metros, 2,00 metros de profundidad (punto más bajo), espesor de muros variable entre 0,12 metros y 0,25 metros, ubicado a 120 m de la Bocatoma, a una altura de 3221 msnm.

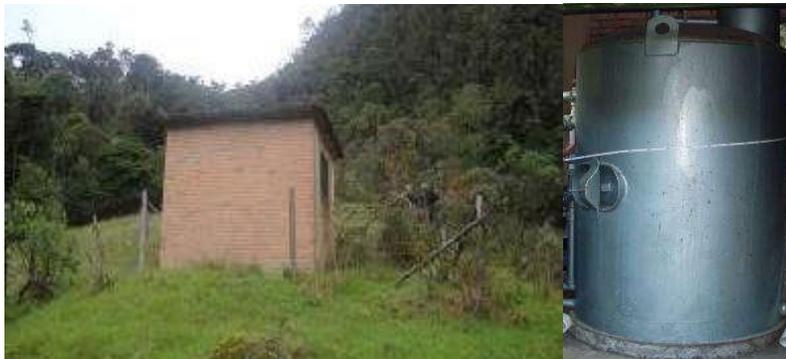
Planta de tratamiento

Planta de Tratamiento: El almacenamiento consiste principalmente en un tanque semi-enterrado en concreto reforzado, ubicado a 2998 m.s.n.m., de compartimiento simple, cubierto mediante una placa maciza del mismo material, sus dimensiones son 3,63 m de ancho, 3,63 m de largo, profundidad de 2.40 m (borde de libre de 0,20m), y espesor de paredes de 25 cm a lo largo de la longitud del perímetro, cuenta además con dos tubos de ventilación en su superficie de diámetro 2" en hierro galvanizado, igualmente presenta: un conducto de entrada de 2" que alimenta el tanque y dos conductos uno de lavado de 3" en material PVC, a una altura aprox. de 2.0 m medidos desde el fondo del tanque y otro de 2" que distribuye a la red.

En caso de alguna eventualidad en el sistema de acueducto, aguas arriba o aguas abajo del tanque de almacenamiento, se tienen instaladas dentro de compartimientos o cámaras exteriores construidas en concreto, tres válvulas de cierre de diámetro 2" y 3" & 2" en hierro dúctil, la primera se encuentra operando en el tramo de tubería normal al fondo del tanque

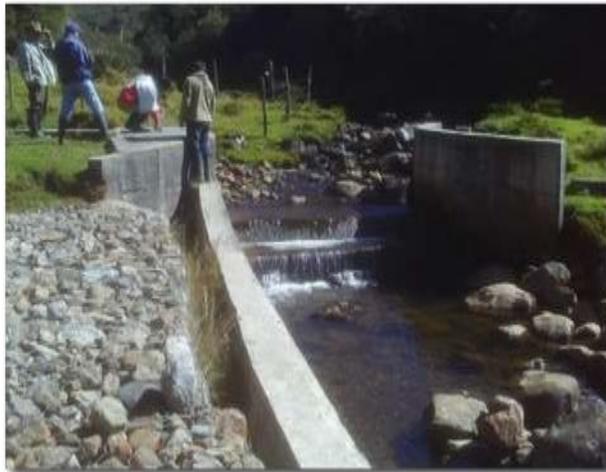
Sistema de abastecimiento y bocatoma de fondo

- Muros de contención en concreto reforzado
- Cámara de recolección en concreto
- Vertedero de excesos
- Rejilla rectangular en hierro
- Canal de aducción en concreto
- Conducción al desarenador tubería en PVC y diámetro de 4".

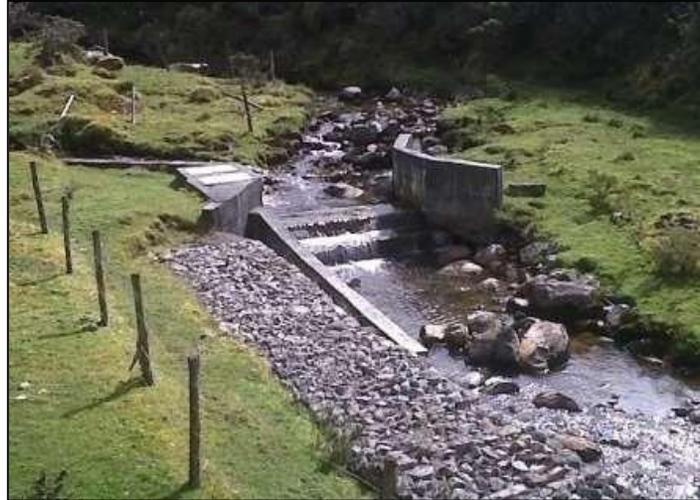
Bocatoma existente

La estructura no presenta taponamientos ocasionados transporte de agua cruda, no obstante, el servicio presenta frecuentes interrupciones.

En período de lluvias aumenta notablemente el sedimento habitual para los ríos jóvenes de montaña y cerca de la captación se localiza una base de control del Ejército de Colombia.

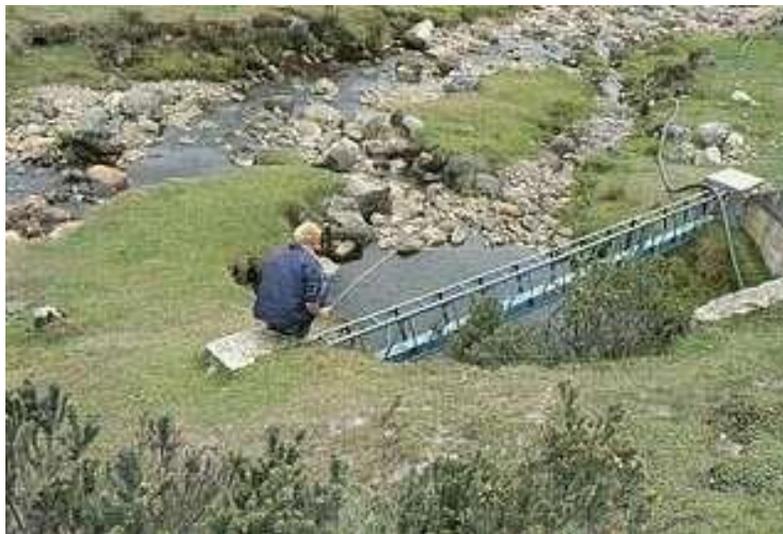
Aducción

Línea de Aducción: El transporte de agua captada, desde la bocatoma ubicada sobre la Quebrada Santa Rosa hasta el desarenador, se realiza mediante tubería en material de PVC y diámetro de 4", en varios tramos a la vista, esta tiene una longitud aproximadamente de 920 m, en general en buen estado, no presenta ni se tienen reportes de filtraciones o desempate entre uniones.

Esta estructura no presenta taponamientos ocasionados transporte de agua cruda, no obstante, el Servicio presenta frecuentes interrupciones. No se le realiza un mantenimiento de lavado, todo va al desarenador. No presenta reportes de desempates en la tubería. La tubería atraviesa zona de deslizamientos o remoción en masa.

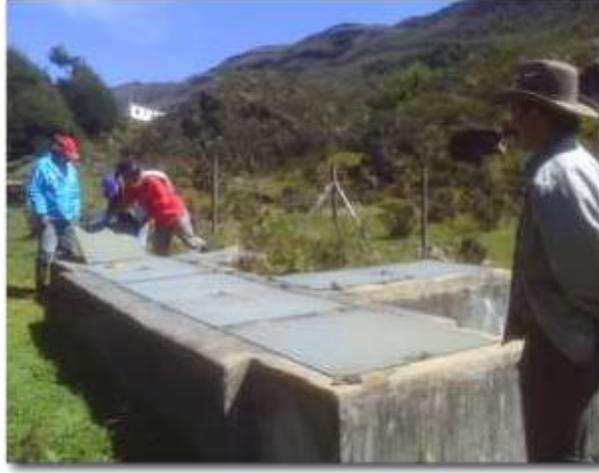
Desarenador: El desarenador rectangular es de tipo convencional en concreto reforzado, actualmente se encuentra en buen estado, no presenta fisuras, ni deterioros considerables.

Desarenador tipo convencional en concreto reforzado

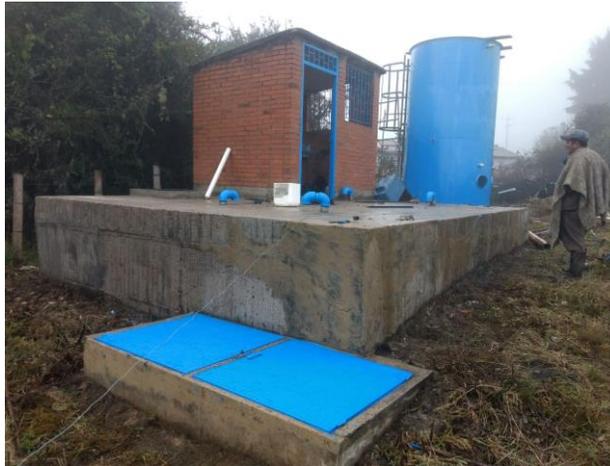
Planta de Tratamiento: La planta de tratamiento es de tipo compacto, pero en el momento no está en funcionamiento. La instalación es básica consiste de una placa de contrapiso en concreto reforzado sobre la cual se encuentra la planta. La estructura de la planta se encuentra en buen estado, no presenta deterioro alguno.

Planta de tratamiento de agua potable existente

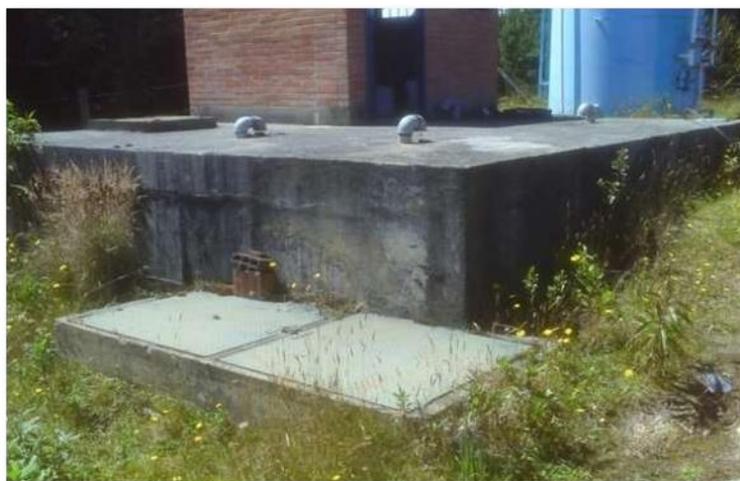
Tanque de almacenamiento

Tanque de Almacenamiento: Tanque semienterrado en concreto reforzado, ubicado a 3412 m.s.n.m., latitud 4°11'56.7" longitud 74°09'10.2" (Norte 956086.874 - Este 991637.169), de compartimiento simple, cubierto mediante una placa maciza del mismo material, sus dimensiones son: 5.88 m de ancho, 34.88 m de largo, profundidad de 2.14 m (borde de libre de 0,20m), y espesor de paredes de 23 cm a lo largo de la longitud del perímetro.

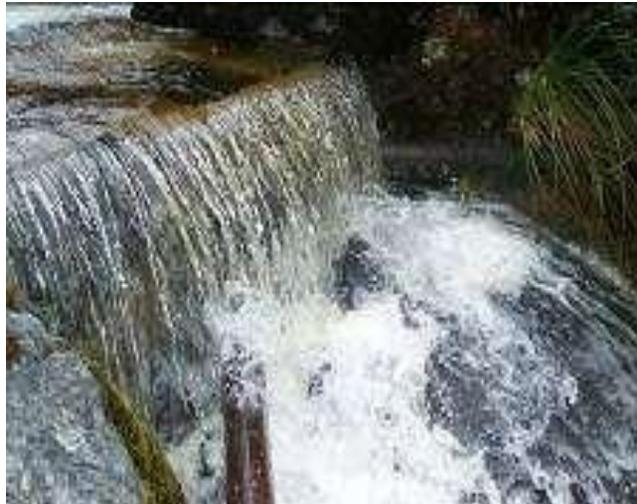
Bocatoma: Construida en concreto reforzado, se encuentra en buen estado y no presenta ningún tipo de fisuras o deterioro considerable. Rejilla en buen estado, ubicado en el fondo de la Quebrada Piedra Parada. Cuenta con 3 tapas de protección, en concreto, sobre estructura de cámara de recolección y cámara de derivación. Falta una tapa de protección, para una caja.

Bocatoma de fondo

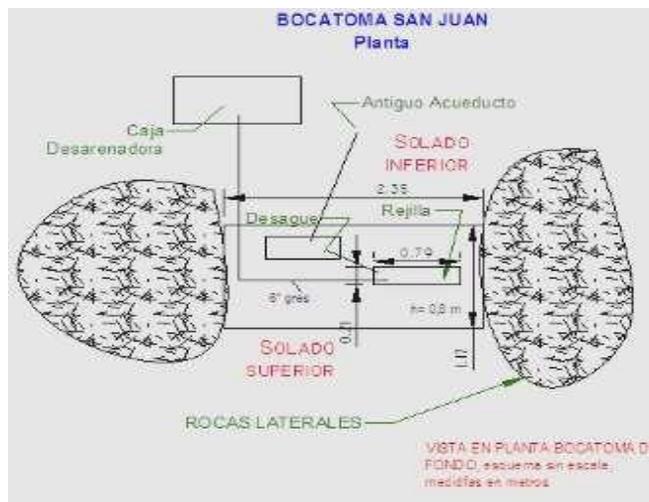
Plano planta bocatoma.

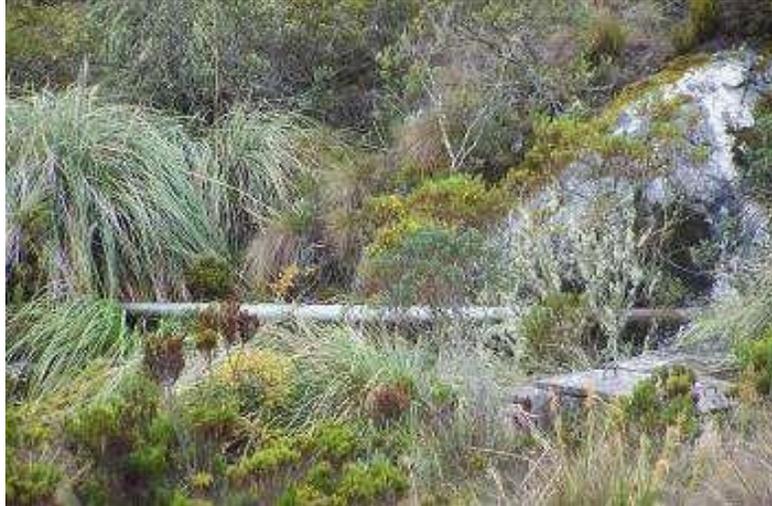
Aducción

Línea de Aducción: Construido en tramo de longitud aproximada de 10 m de tubería en material PVC, diámetro de 3", se encuentra en buen estado y en ninguna de las partes presenta desempates o daños, que impidan la continuidad del flujo.

Mantenimiento: no presenta taponamientos ocasionados transporte de agua cruda, el servicio es continuo, no se le realiza un mantenimiento de lavado, todo va al desarenador y no presenta reportes de desempates en la tubería.

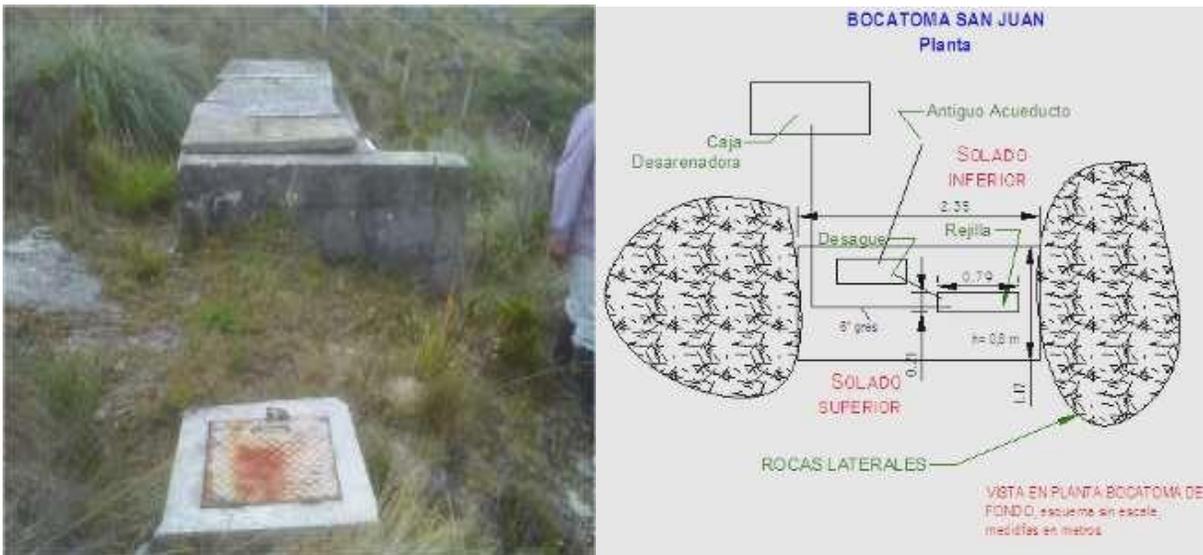
Desarenador y vista de planta

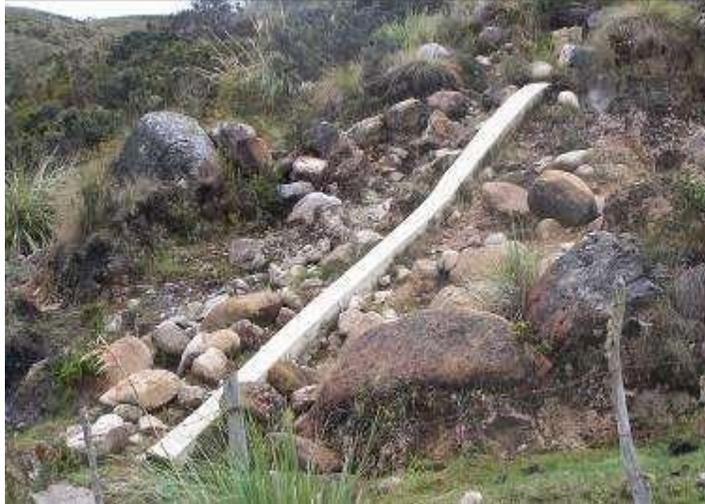
Conducción.

Línea de Conducción (conducto cerrado enterrado): Construido en tramo de long aprox.56 m de tubería, diámetro de 3", se encuentra en buen estado a lo largo de todo el tramo.

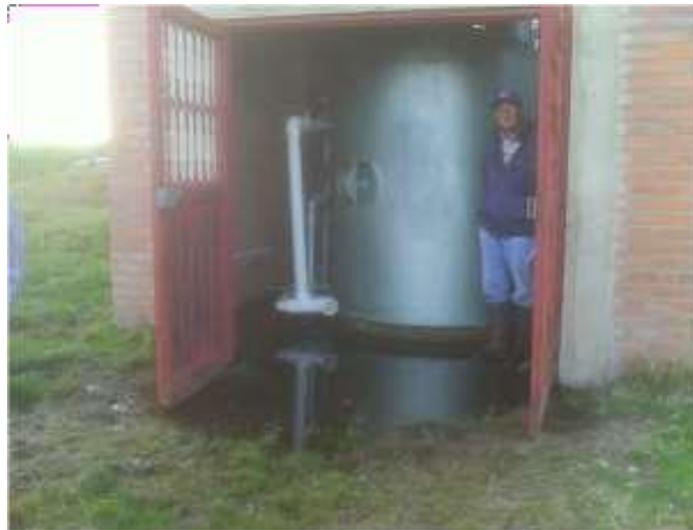
Planta de tratamiento

Planta de Tratamiento: Cubierta en concreto reforzado, que sirve de protección, construida con muros elevados de ladrillo recosido, se encuentra en buen estado, tiene cerramiento adecuado. La planta consta de un tanque de filtración y otro para la filtración, con dimensiones 0,79 m de diámetro y altura 1,15 m, continuo a la planta de tratamiento se encuentra un macromedidor y luego sale la tubería de 3" hacia el Tanque de almacenamiento.

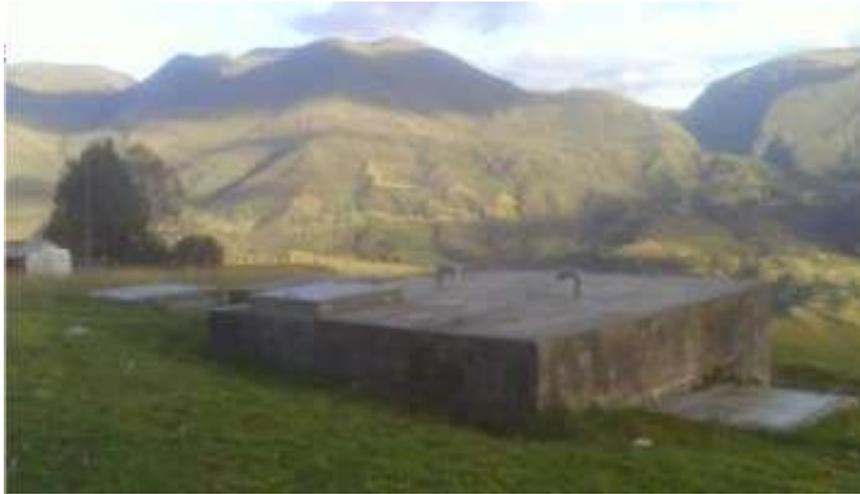
Tanque de Almacenamiento: Construido en concreto reforzado. Esta construido debajo de una caseta prefabricada, y está enterrado por lo cual se dificulta la inspección visual de fisuras, desprendimiento de pañete, grietas y en general algún tipo de daño en la estructura. Dentro de la caseta se encuentra un tanque que contiene el cloro.

Tanque de almacenamiento

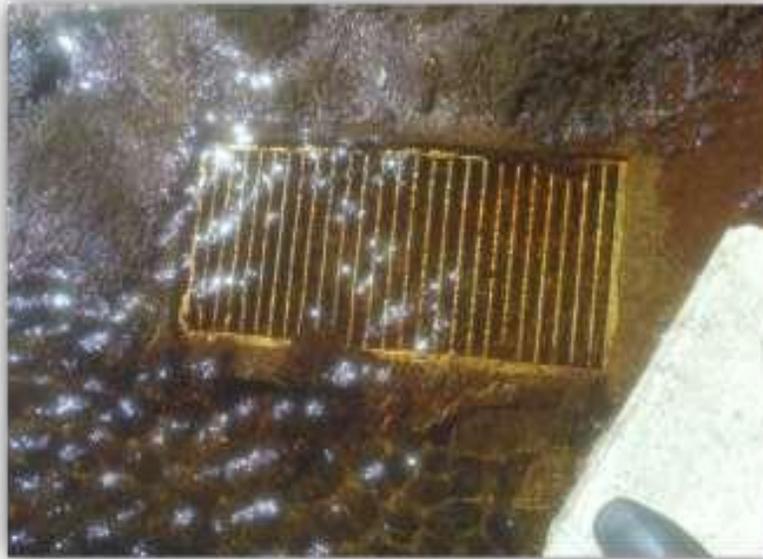
Rejilla Bocatoma.

Bocatoma de Fondo: Construida en concreto reforzado en el año 1999, actualmente se encuentra en buen estado. Los elementos que componen la bocatoma son los siguientes: muro transversal en concreto reforzado, aleta de encauzamiento en concreto reforzado, muro paralelo a roca natural en concreto reforzado, rejilla rectangular en hierro de 0.76 cm x 0.36 cm con 25 varillas de ½", aducción al desarenador tubería en PVC diámetro de 4"

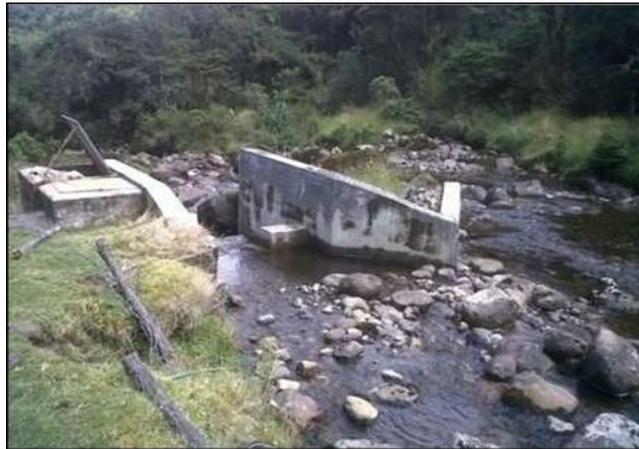
Se verifico que existen tres (03) bocatomas para los sistemas en las quebradas Rabona, San Juan y Honda. La bocatoma sobre la Q. San Juan se visitó previamente y es del tipo dique toma. Funciona de manera adecuada, pero debe mejorarse el mantenimiento a esta. Bocatoma existente.

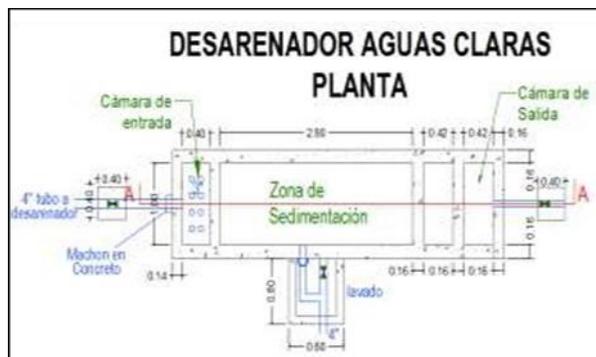
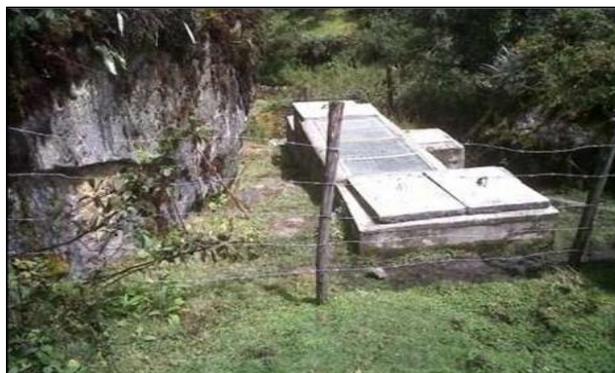
Desarenador convencional acueducto aguas claras

Desarenador: De tipo convencional, construido en concreto reforzado. Lo conforman las siguientes estructuras: cámara de entrada la cual tiene 8 pases de 3" por donde fluye el agua a la zona de sedimentación, zona de sedimentación sin pendiente longitudinal en el fondo, cámara de rebose y lavado en la zona de sedimentación, con tubería de 4" y válvula del mismo diámetro y cámara de salida.

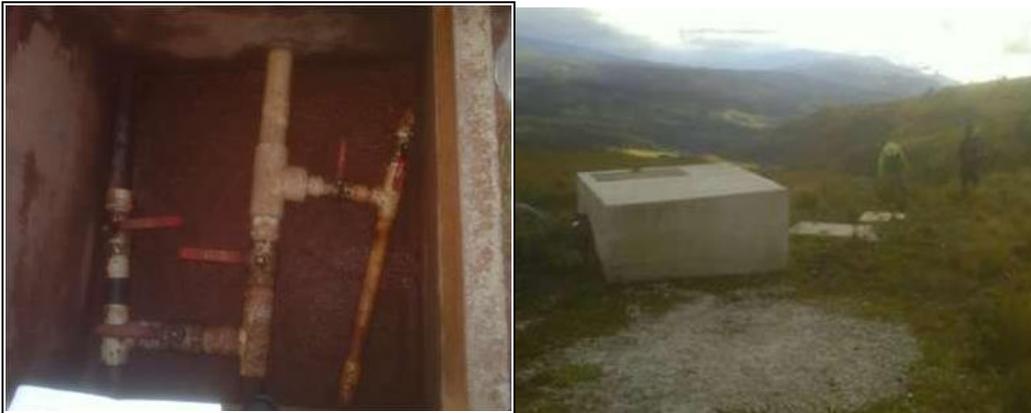
Cámara de bifurcación y Caja de válvulas

Línea de Conducción (conducto cerrado enterrado): La conducción desde el desarenador hasta la cámara de bifurcación se realiza por medio de una (1) línea a presión por gravedad enterrada en la topografía del terreno, en tubería de material PVC RDE 21 de diámetro 3", tiene una longitud aproximada de 2650 m, con cota inicial en el desarenador de 3670 m.s.n.m. y cota de llegada a la cámara de bifurcación de 3631 m.s.n.m. Tubería de aproximadamente 10 kms en 4" y termina en 1 1/2".

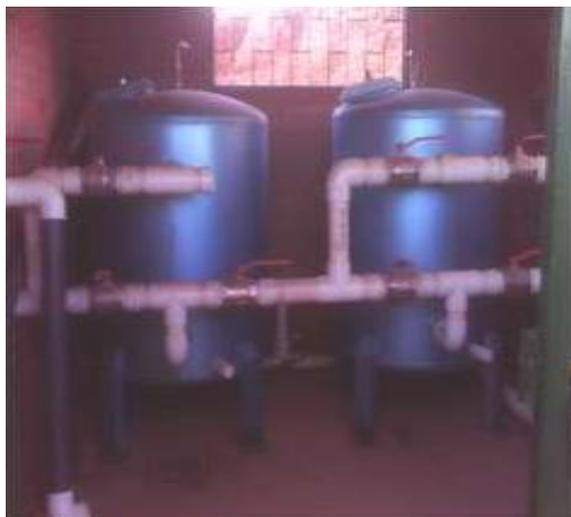
Planta de tratamiento

Planta de Tratamiento: Es una planta compacta conformada por dos cilindros a presión de diámetro 0.9 m y altura 1.12 m, donde se realiza los procesos concernientes de clarificación, el agua entra por una tubería de 3" en PVC RDE 21 a la planta de tratamiento. Se encuentra dotada con las válvulas de control para su operación, tiene tubería de lavado y paso directo. Tiene dos dosificadores de cloro, uno en la salida hacia Capitolio, y otro en la salida hacia la Unión y Santo Domingo.

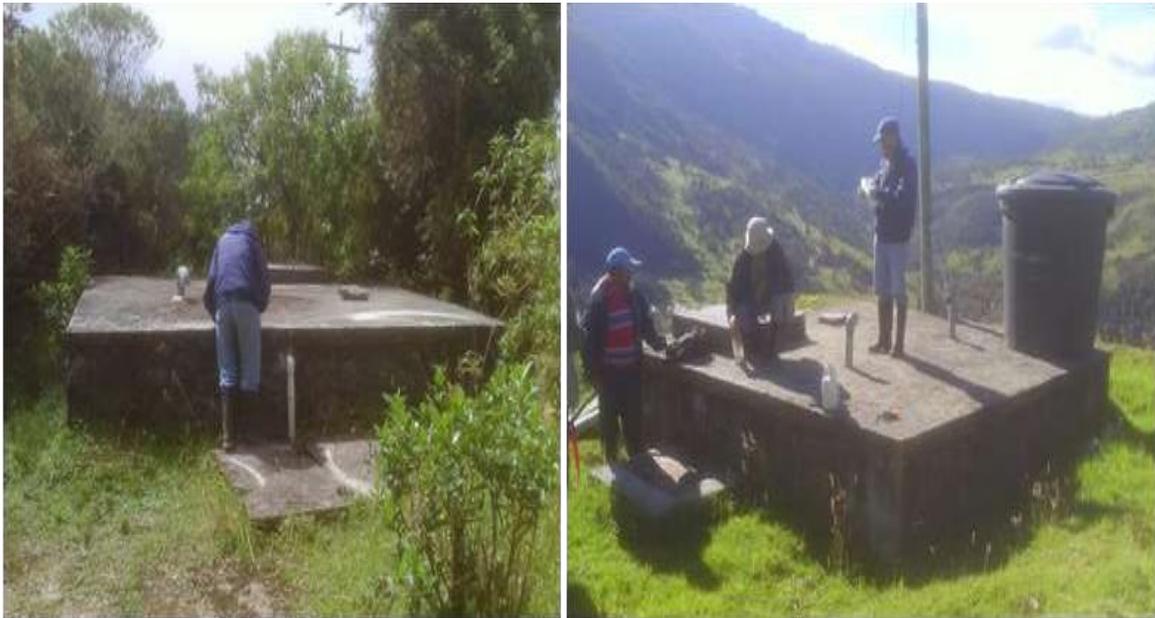
Tanque de almacenamiento antiguo y nuevo La Unión

Tanque de Almacenamiento: El almacenamiento consiste en tres tanques semi-enterrados en concreto reforzado, de compartimiento simple, cubiertos mediante una placa maciza del mismo material, construidos en concreto reforzado de dimensiones de 4*4*2,50. El agua entra por una tubería de 2", tiene paso directo por tubería de 2", y salida hacia el tanque nuevo en tubería de 2". En uno de los dispositivos de ventilación, hacen falta dos codos y dos niples de 3".

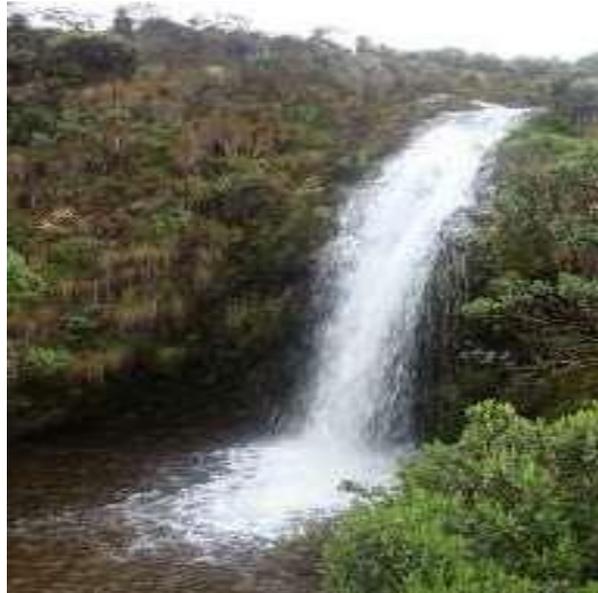
Quebrada Honda.

Fuente: La fuente de abastecimiento del acueducto San Antonio El Toldo se denomina Quebrada Honda, corresponde a un sistema de drenaje superficial permanente.

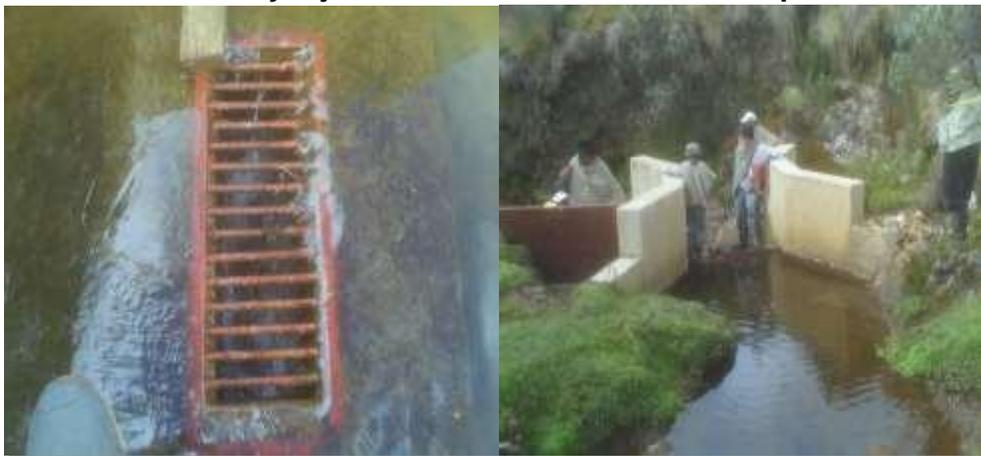
Bocatoma de fondo y rejilla – Bocatoma de fondo sobre quebrada Honda

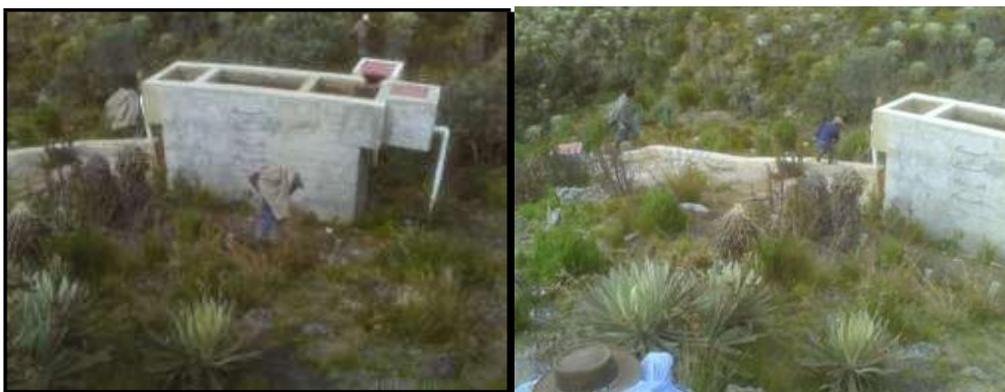
Desarenador tipo convencional en concreto reforzado

y salida adecuadas, el fondo es plano y en el centro de la longitud sale el tubo de desagüe, conectado a una válvula de 4" De tipo convencional, construido en concreto reforzado. Lo conforman las siguientes estructuras: cámara de entrada: la cual tiene 8 pases de 3" por donde fluye el agua a la zona de sedimentación: sin pendiente longitudinal en el fondo, cámara de rebose y lavado en la zona de sedimentación, con tubería de 4" y válvula del mismo diámetro y cámara de salida.

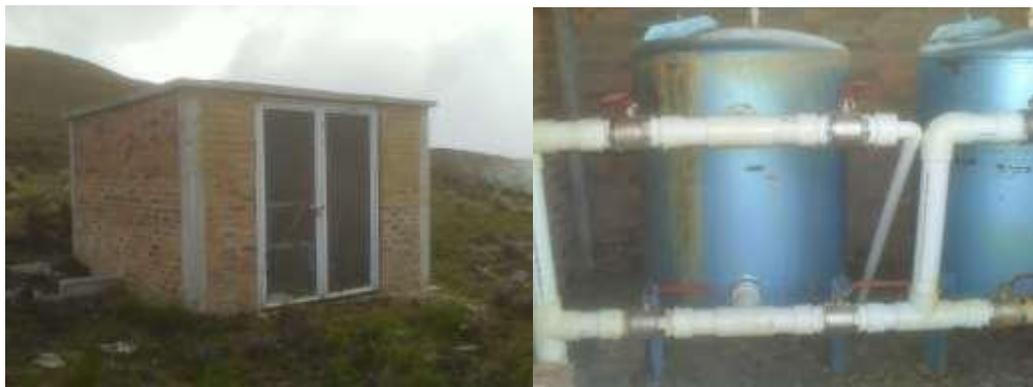
Planta de Tratamiento y Cerramiento Vereda San Antonio y El Toldo – Abierta las válvulas del paso directo.

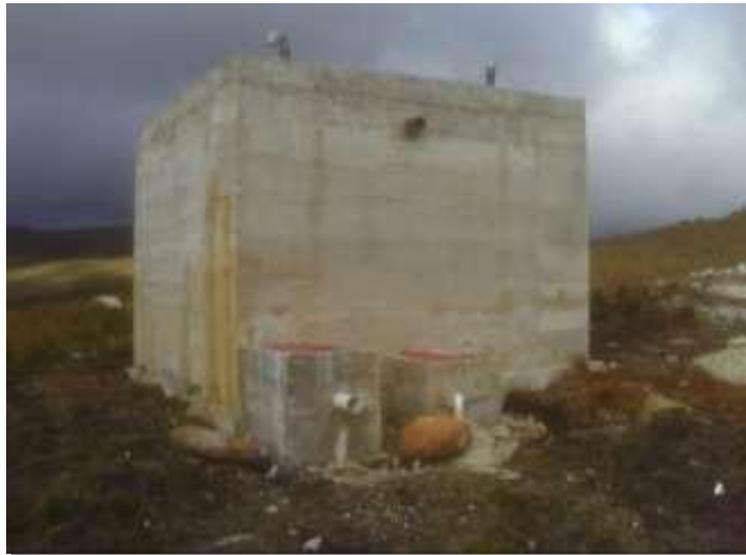
Tanque de Almacenamiento: Construido en concreto reforzado, se encuentra en buen estado, no presenta ningún tipo de fisuras o deterioro considerable, por inestabilidad del terreno. El agua entra por una tubería de 2", tiene paso directo por tubería de 2", y salida hacia el tanque nuevo en tubería de 2". En uno de los dispositivos de ventilación, hacen falta dos codos y dos niples de 3".

Tanque de almacenamiento y/o de distribución vereda el Toldo

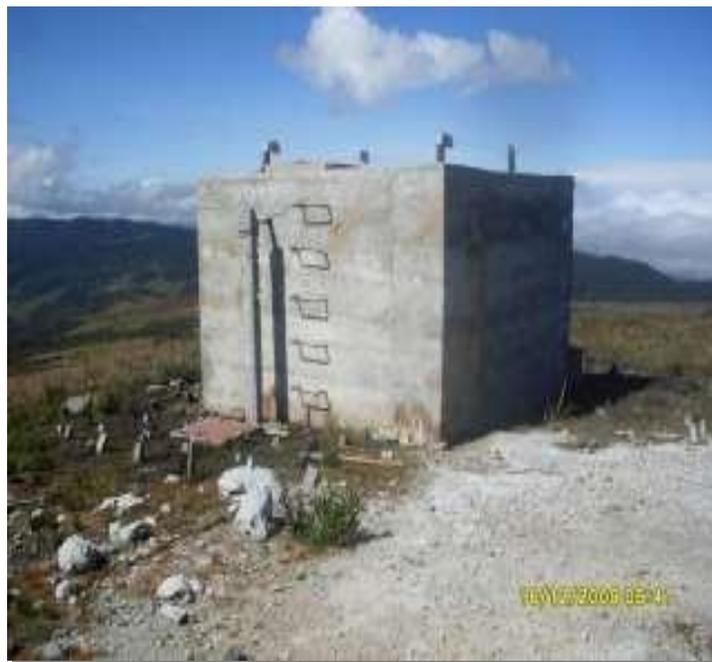
Tanque de almacenamiento y/o de distribución vereda San Antonio

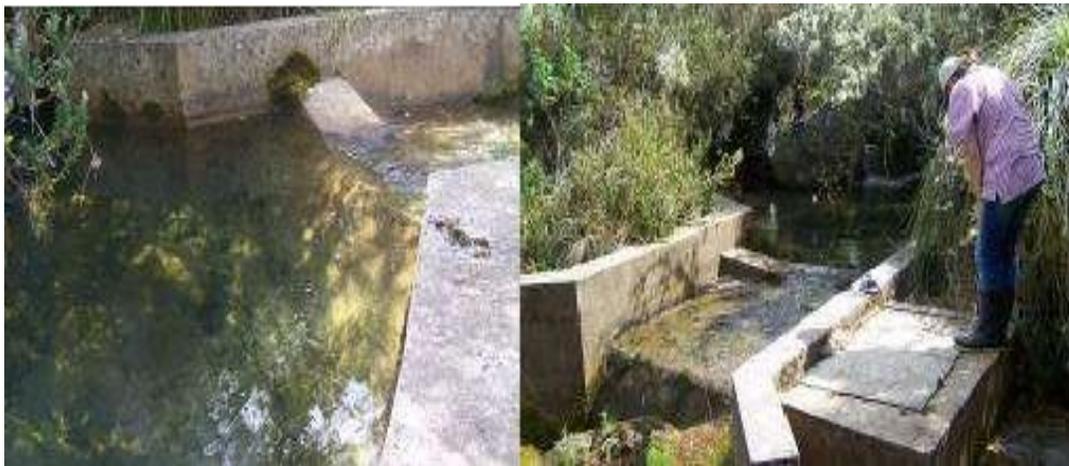
Bocatoma de fondo.

Bocatoma de Fondo: La estructura que abastece a las veredas Las Vegas y Chorreras corresponde a una bocatoma de fondo, construida en concreto reforzado, el agua es captada a través de una rejilla colocada en el lecho de la presa la captación se realiza por medio de gravedad.
