PLAN AMBIENTAL LOCAL DE SUMAPAZ

ALCALDÍA LOCAL DE SUMAPAZ
COMISIÓN AMBIENTAL LOCAL DE SUMAPAZ

2021 – 2024

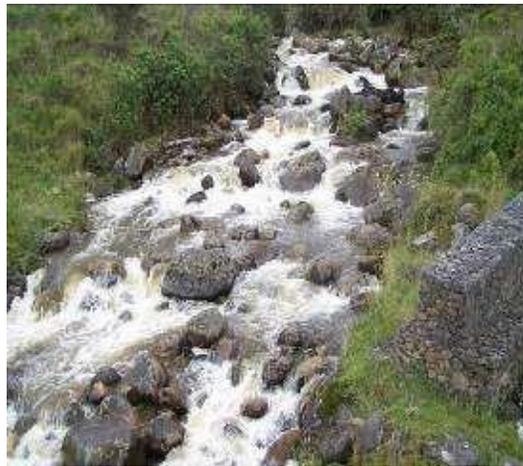
Quebrada el Gobernador

Fuente: La fuente de abastecimiento del acueducto San Juan se denomina Quebrada El Gobernador, corresponde a un sistema de drenaje superficial permanente.

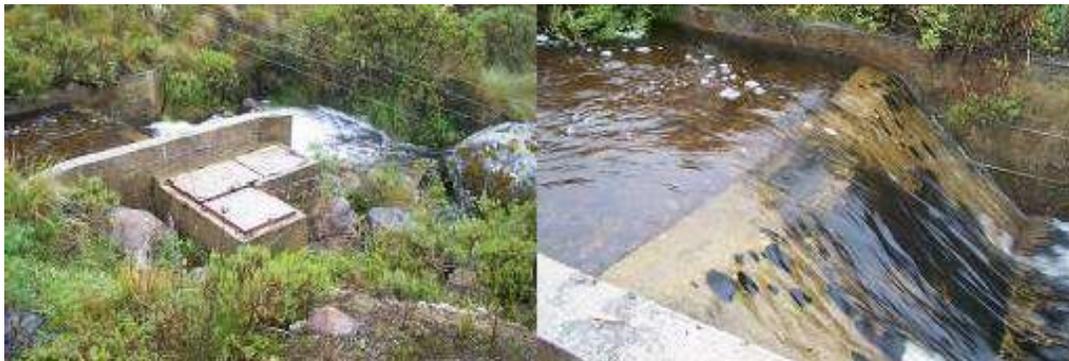
Bocatoma de fondo

Bocatoma de Fondo: La estructura que abastece a las veredas Lagunillas y Chorreras corresponde a una bocatoma de fondo, construida en concreto reforzado, el agua es captada a través de una rejilla colocada en el lecho de la presa, la captación se realiza por medio de gravedad. La estructura cuenta con los siguientes componentes: muros de confinamiento lateral, muros de contención en concreto reforzado, cámara de recolección construida en concreto, rejilla rectangular en hierro reforzado.

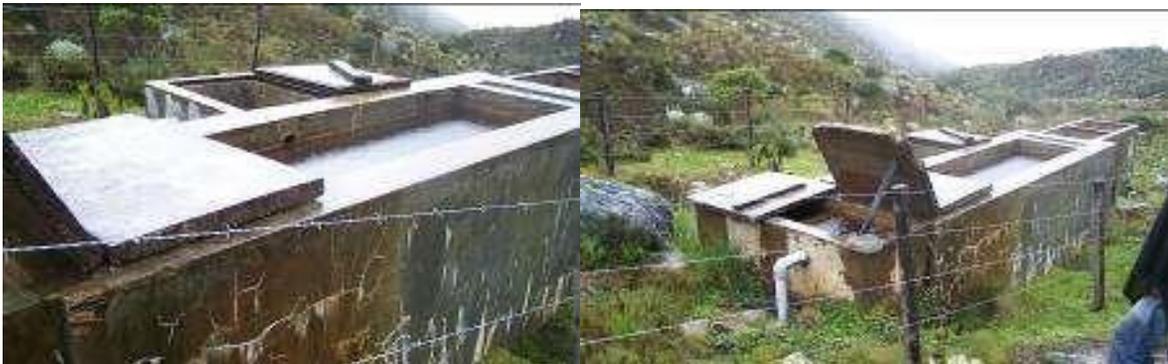
Desarenador.

Desarenador: La estructura de desarenador se encuentra construida en concreto reforzado es de tipo convencional, el tanque construido con el propósito de sedimentar partículas en suspensión por acción de la gravedad se encuentra compuesto por: cámara de entrada con Pantalla deflectora que tiene orificios, zona de sedimentación, vertedero de excesos, pantalla de salida, cámara de salida; y tubería de salida en PVC de 2”.

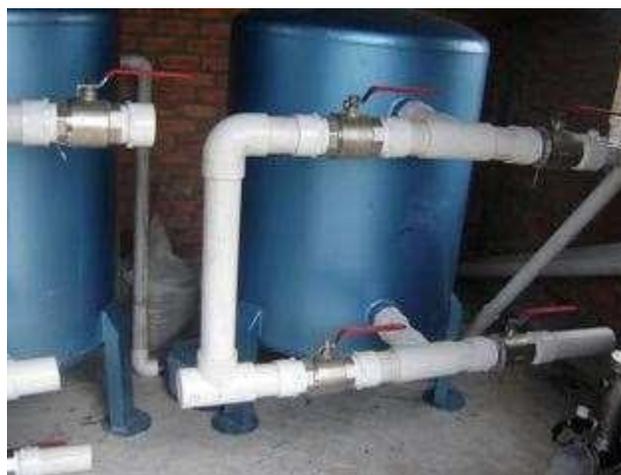
Planta de tratamiento

Planta de Tratamiento: Este sistema cuenta con una planta de tratamiento que consta de dos tanques uno de coagulación y otro de filtración con dos respectivos dosificadores. Cilindros, Dosificador para el coagulante y dosificador para hipoclorito de calcio en pastillas.

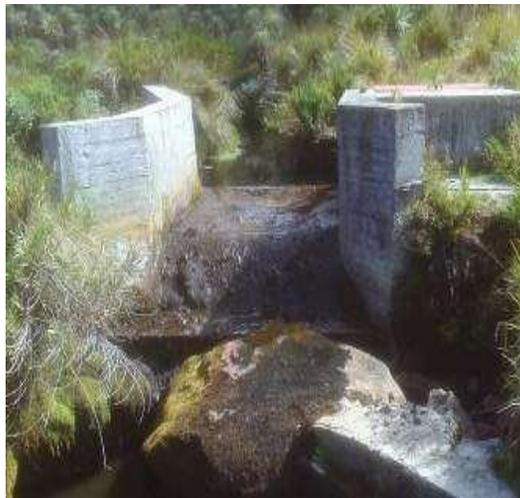
Bocatoma de fondo quebrada Hoya del Espejo

Fuente: La fuente de abastecimiento del acueducto Plan de Sumapaz se denomina Quebrada Hoya del Espejo, corresponde a un sistema de drenaje superficial permanente en el momento de la visita se verifica que tiene una buena lámina de agua sobre la rejilla.

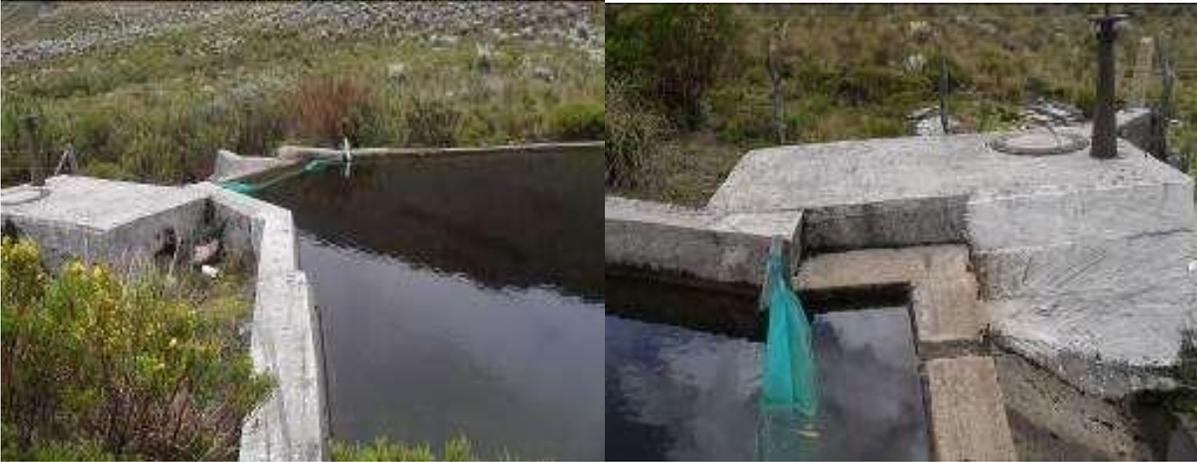
Bocatoma de fondo

Bocatoma: La estructura que abastece a las veredas corresponde a una bocatoma de fondo, construida en concreto reforzado, el agua es captada a través de una rejilla colocada lateral de la presa, la captación se realiza por medio de gravedad. Se encuentra ubicada en un sector recto del lecho de la quebrada con Coordenadas Norte 926532.782 y Este 973776.2 y cota de 3740 msnm; la estructura cuenta con los siguientes componentes: muros de confinamiento lateral Muros de contención en concreto reforzado, cámara de recolección construida en concreto, rejilla rectangular en malla electro soldada.

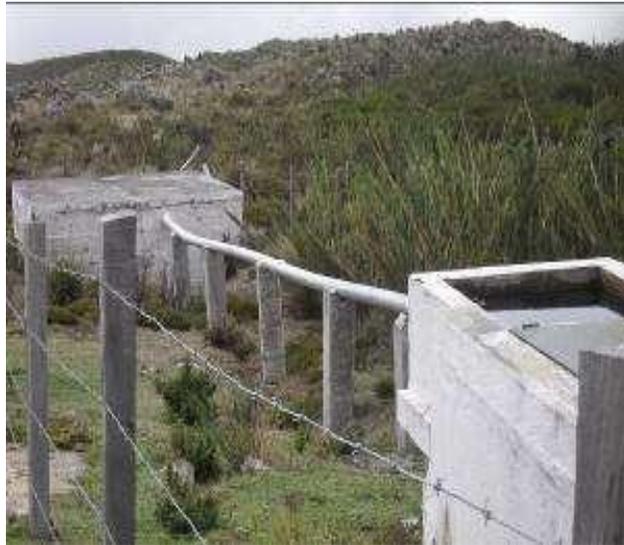
Desarenador

Desarenador: La estructura de desarenador se encuentra construida en concreto reforzado es de tipo convencional, el tanque construido con el propósito de sedimentar partículas en suspensión por acción de la gravedad se encuentra compuesto por: cámara de entrada con pantalla deflectora que tiene orificios, zona de sedimentación, vertedero de excesos, pantalla de salida, cámara de salida; y tubería de salida en PVC de 2".

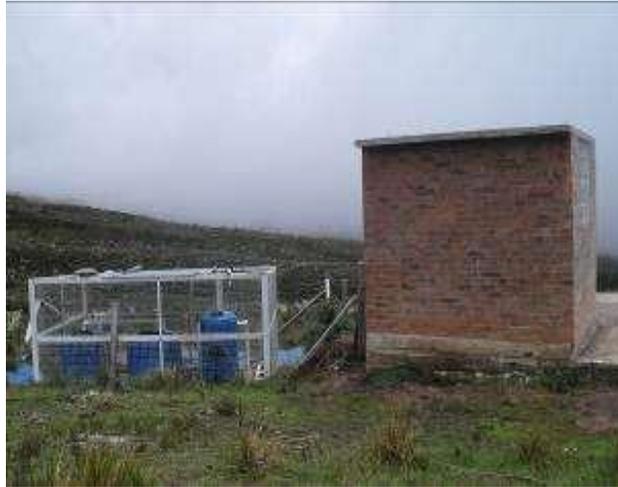
Planta de tratamiento

Planta de Tratamiento: El presente sistema de abastecimiento cuenta con una planta de tratamiento que se compone de cilindros, dosificador para el coagulante, dosificador para hipoclorito de calcio en pastillas.

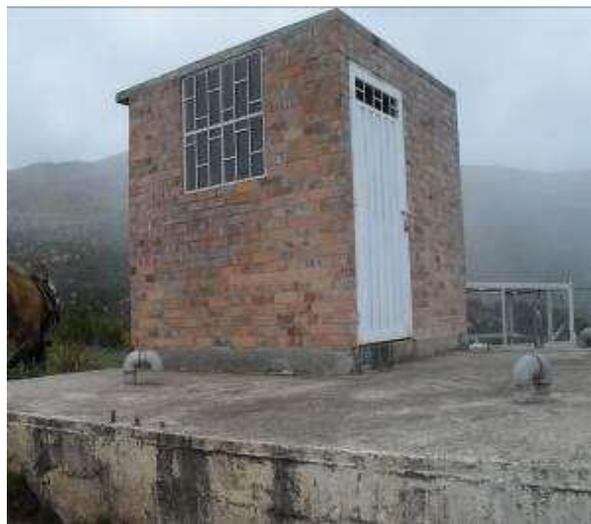
Tanque de almacenamiento y planta de tratamiento

Tanque de Almacenamiento: El almacenamiento se realiza mediante un tanque semienterrado que se encarga de abastecer la vereda de tunal alto y tunal bajo se encuentra construido en concreto reforzado, de compartimiento simple. Está compuesto por: válvulas de entrada y salida, dos (2) cámaras de inspección con sus respectivas válvulas de entrada y salida del tanque, dos (2) tubos de ventilación.

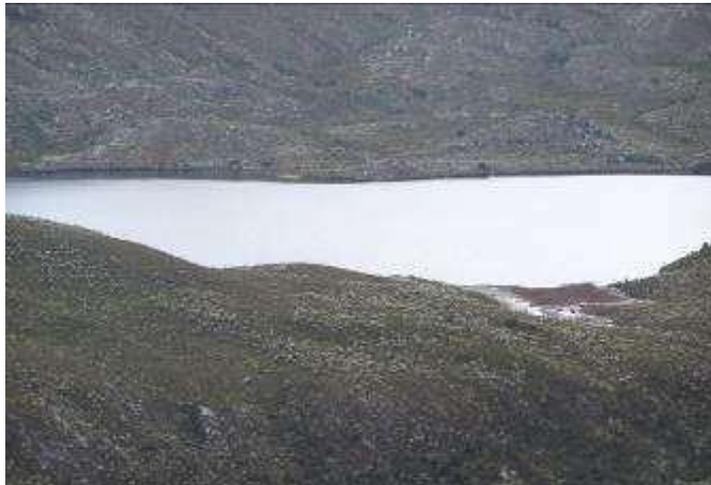
Fuente de abastecimiento laguna El Gaque

Fuente: Corresponde a un sistema de drenaje superficial permanente en el momento de la visita se verifica que tiene una buena lámina de agua sobre la rejilla.

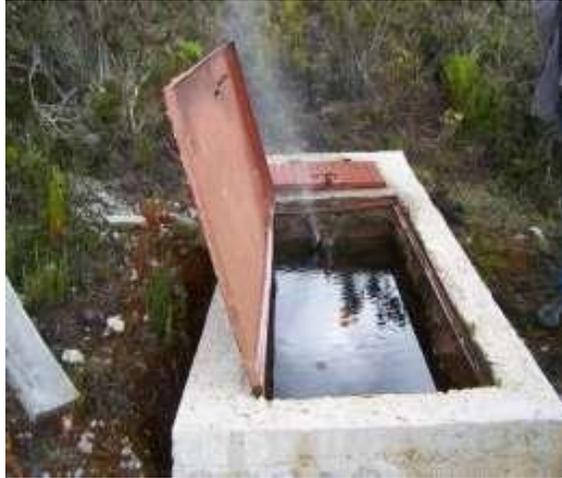
Cámara de quiebre

Conducción: La conducción se realiza en dos tramos uno inicial comprendido entre el desarenador y una cámara de quiebra inicial, posterior otro tramo comprendido entre la cámara de quiebre número y planta de tratamiento con una tubería de PVC de 3".

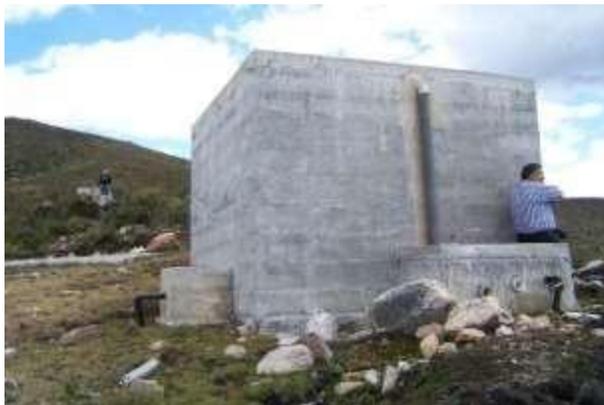
Tanque de almacenamiento.

Tanque de Almacenamiento: El sistema de almacenamiento del agua tratada y la distribución de la misma se caracteriza de la siguiente manera: se encuentra construido en concreto reforzado, de compartimiento simple. Está compuesto por: válvulas de entrada y salida, dos (2) cámaras de inspección con sus respectivas válvulas de entrada (entrada al tanque) y salida del tanque, dos (2) tubos de ventilación.

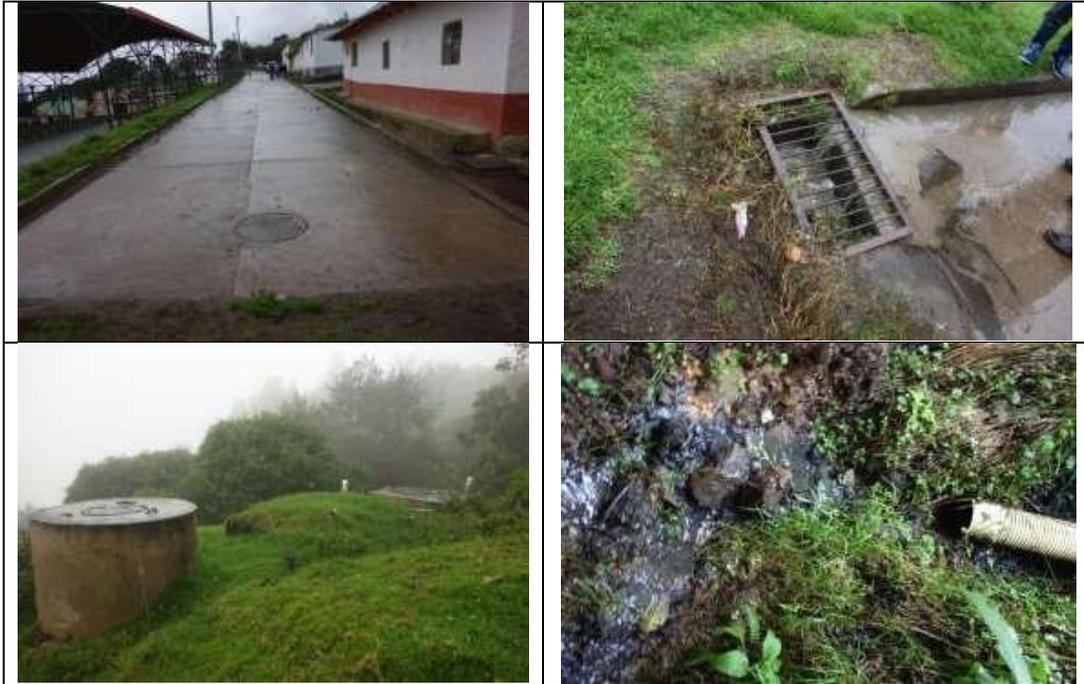
Alcantarillado combinado Centro Poblado Betania

El Centro Poblado tiene alcantarillado el cual funciona combinado aguas negras y lluvias, Dichas aguas residuales llegan hasta un pozo séptico. Existe un sumidero lateral al final de la vía pavimentada, de desagüe de aguas lluvias, el cual se conecta al alcantarillado sanitario. En épocas de invierno, el pozo séptico tiene procesos de colmatación generando vertimientos superficiales.

No existe Planta de tratamiento para aguas residuales, sin embargo, se encontraron dos pozos sépticos de las siguientes dimensiones $3,70 \times 2,20 \times 1,70$ el cual no está en funcionamiento y otro de $2,40 \times 2,34 \times 2,65$ que trata las aguas de un sector del centro poblado.

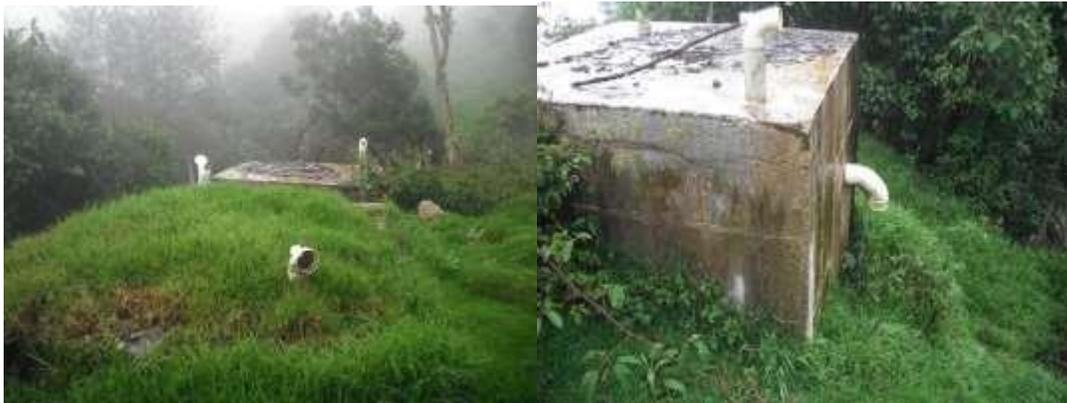
Pozo séptico deshabilitado Pozo séptico en funcionamiento

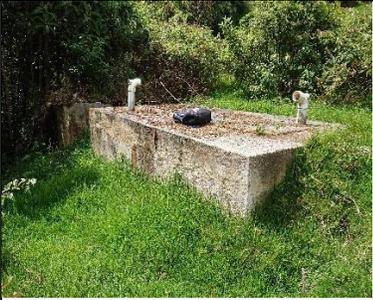
Tabla 20. Diagnóstico Pozo Séptico Betania

No.	COMPONENTE	PROBLEMÁTICA	REGISTRO FOTOGRÁFICO
1	Tanque Séptico 1	El Tanque séptico funciona; sin embargo, es importante complementar el tratamiento con una estructura alterna pues según los criterios de construcción, debe existir una estructura que se mantenga en funcionamiento cuando se lleven a cabo las actividades de mantenimiento, lavado, optimización, etc.

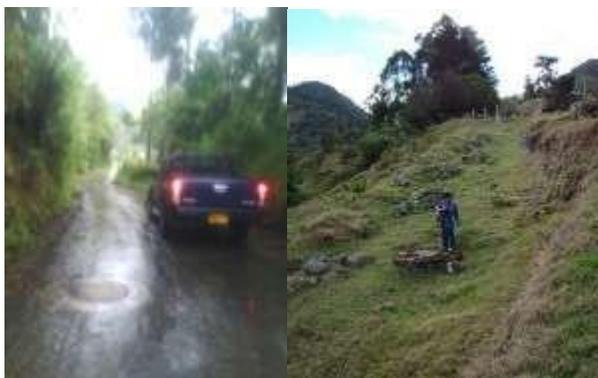
Sistema de conducción de aguas residuales hasta la PTAR. SDP-DVTSP 2013

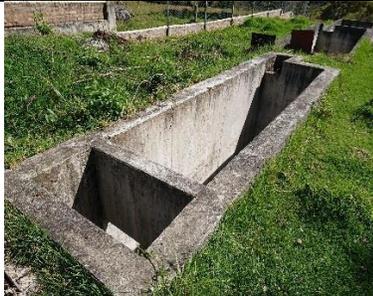
No.	COMPONENTE	PROBLEMÁTICA	REGISTRO FOTOGRÁFICO
1	Sedimentador primario	Una vez realizada la evaluación hidráulica del sistema se determinó que actualmente no cumple el tiempo de retención establecido por la norma Res 0330 de 2017. Adicionalmente su estado físico es malo, puesto que desde hace aproximadamente 8 años no se han realizado actividades de mantenimiento sobre la estructura.

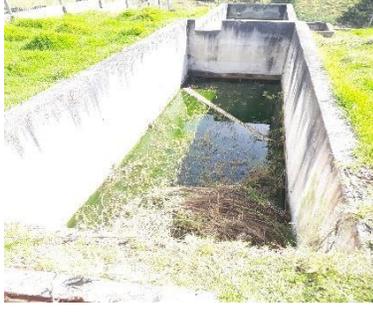
No.	COMPONENTE	PROBLEMÁTICA	REGISTRO FOTOGRÁFICO
2	Lodos Activados	La estructura de lodos activados presenta represamiento de aguas negras, lodos activados y abundante material vegetativo flotante. Lo anterior se debe al taponamiento de las tuberías de desagüe y salida, puesto que hace aproximadamente 8 años no se realiza mantenimiento sobre el mismo. Los muros laterales cuentan con humedad y desprendimiento del concreto.

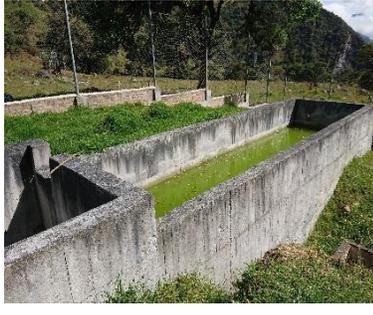
3	Sedimentador Secundario	El sedimentador secundario también presenta acumulación de lodos activados en el fondo, taponamiento de tuberías de salida y lavado; una vez realizada su evaluación hidráulica se determinó que este no cumple con el tiempo mínimo de retención hidráulico, por lo tanto, no permite que las partículas sedimentables se separen del líquido. Lo anterior se ha desencadenado debido al estado de abandono de la estructura el cual supera los 8 años.

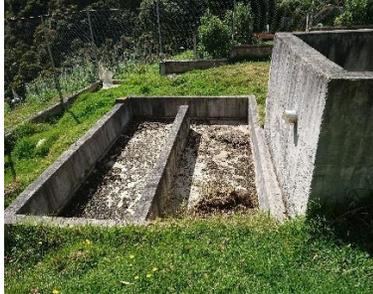
4	Tanque de Desinfección	El tanque de desinfección nunca entro en funcionamiento ya que la PTAR carece de redes eléctricas para su óptimo funcionamiento. Lo anterior se presenta debido a que las obras complementarias del sistema nunca fueron culminadas.

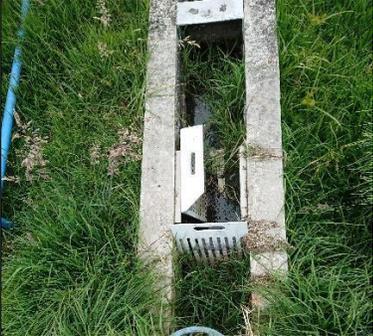
No.	COMPONENTE	PROBLEMÁTICA	REGISTRO FOTOGRÁFICO
	Cribado Grueso y Fino	Sobre el canal de entrada se cuenta con una primera rejilla para el cribado grueso la cual presenta buen estado, sin embargo, se halla cubierta por sedimentos y material vegetativo, posteriormente se presenta otra rejilla con orificios de 1/4" para el cribado fino la cual también presenta acumulación de sedimentos y material vegetativo. Lo anterior se debe a la falta de mantenimiento preventivo y correctivo pues el sistema no cuenta con operarios.

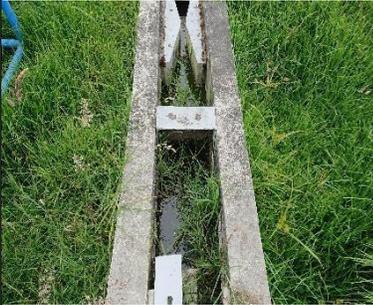
1	Canaleta Parshall	La Canaleta Parshall actualmente no funciona, esto debido a que en la PTAR no se realiza el mantenimiento general, la Canaleta se encuentra bajo cobertura vegetal y cuenta con grandes cantidades de lodo. Debido a la amplia ausencia de operatividad los muros laterales presentan abundante desgaste y humedad.

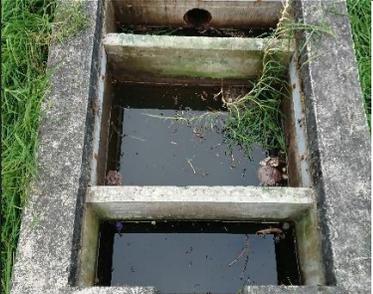
2	Sedimentador primario	El sedimentador primario se encuentra en regular estado físico e hidráulico; actualmente no cumple con su función de sedimentar las partículas en su fondo, ya que su tiempo de retención está por debajo de lo establecido en la norma. Adicionalmente se encuentra colmatado.

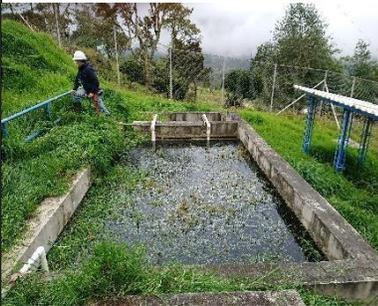
3	Lodos Activados	La estructura de lodos activados no opera de forma eficiente pues cuenta con acumulación y represamiento de aguas negras y lodos activados. Lo anterior se debe a taponamientos sobre las redes de drenaje y/o salida, ocasionados por la falta de mantenimiento correctivo y preventivo debido a la usencia de un operario en un rango de tiempo bastante alto.

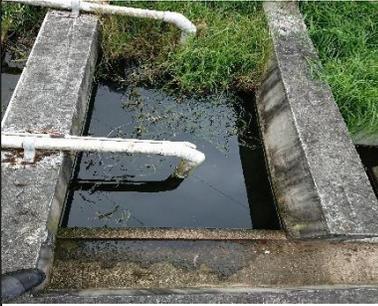
4	Sedimentador Secundario	Una vez realizada la evaluación hidráulica del sedimentador secundario, se determino que la estructura no cumple con el parámetro hidráulico de tiempo de retención, por lo cual se observa que cuenta con acumulación de sedimentos y aguas negras. Lo anterior se debe a la ausencia de mantenimiento correctivo y preventivo.

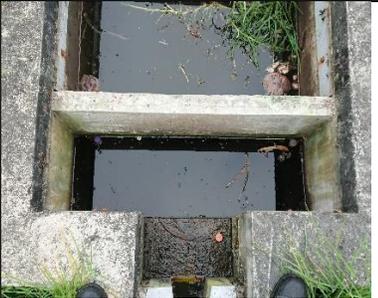
No.	COMPONENTE	PROBLEMÁTICA	REGISTRO FOTOGRÁFICO
5	Tanque de Desinfección	El sistema de desinfección (tanque de contacto), nunca opero de forma eficiente pues sobre la PTAR no se instalaron redes eléctricas debido al abandono antes de culminar la obra.

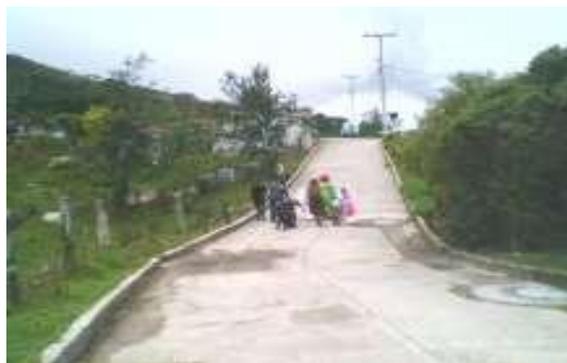
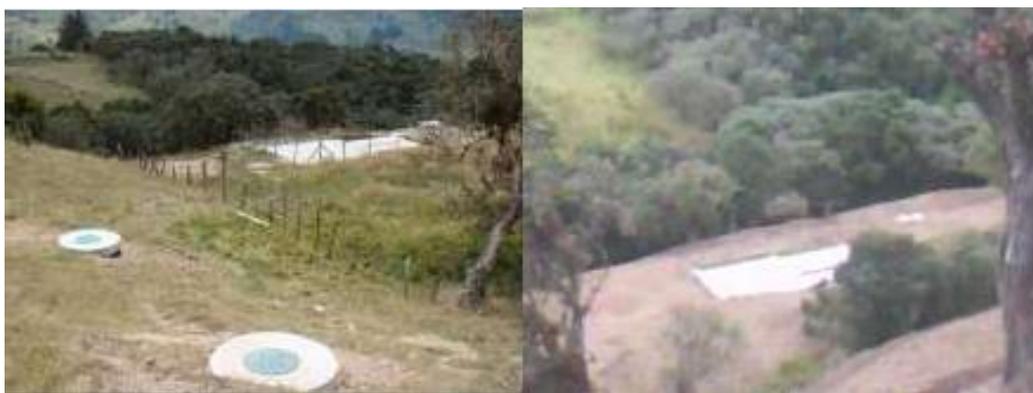
Alcantarillado sanitario San Juan

En la actualidad las redes de alcantarillado sanitario son en tubería de gres y cemento y estas aguas residuales son recogidas en un pozo de Inspección el cual llega a la planta de tratamiento, Dicha planta de tratamiento se encuentra aproximadamente a 200 mts del centro poblado y cuenta con un cerramiento provisional.

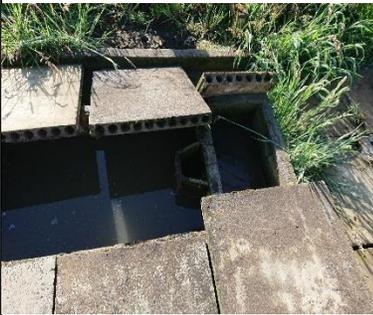
No.	COMPONENTE	PROBLEMÁTICA	REGISTRO FOTOGRÁFICO
1	Reactor Anaerobio de Flujo a Pistón - RAP	Esta estructura actualmente se encuentra colmatada, pues en su interior pueden observarse residuos de todo tipo (Prevaleciendo los plásticos), razón por la cual en la estructura se presentan taponamientos y no cumple con su función. Lo anterior se debe a la poca frecuencia de mantenimiento preventivo y correctivo por parte de la comunidad. Anexo a lo anterior la estructura no

No.	COMPONENTE	PROBLEMÁTICA	REGISTRO FOTOGRÁFICO
		cuenta con el debido cerramiento y presenta ausencia de cribado grueso y fino, permitiendo la entrada de solidos de diferentes tamaños.	
2	Filtro Anaerobio de Flujo Ascensional – FAFA	Esta estructura actualmente se encuentra colmatada, en su interior pueden observarse residuos de todo tipo, razón por la cual presenta obstrucciones y el agua residual en ocasiones se rebose cubriendo la estructura en su totalidad.

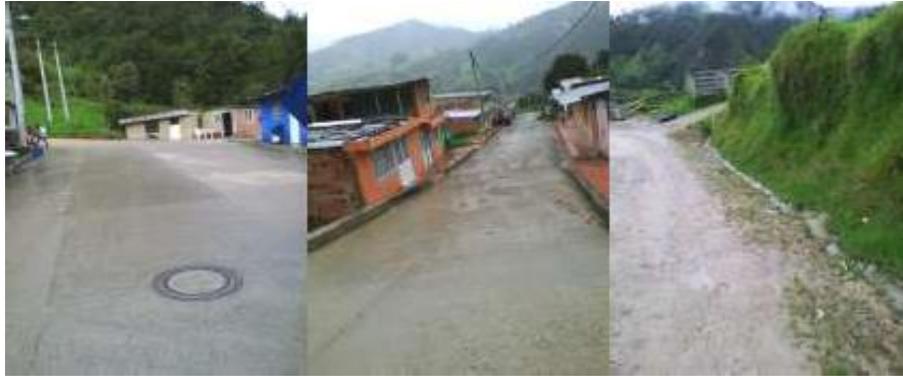
Sistema de alcantarillado la Unión

El Centro Poblado cuenta en su totalidad con cubrimiento de alcantarillado, la red de conducción se encuentra formada por tubería de gres y cemento, tiene una longitud aproximada de 450 metros. Las aguas servidas se recogen en un pozo de inspección comunal ubicado cerca de la plaza de ferias.

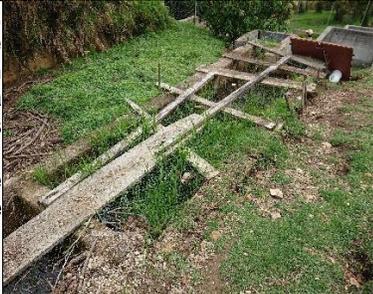
No.	COMPONENTE	PROBLEMÁTICA	REGISTRO FOTOGRÁFICO
1	Sedimentador primario	Con respecto al sedimentador primario, este se encuentra en mal estado ya que sus obras complementarias nunca fueron culminadas, además actualmente se halla bajo cobertura vegetal y sus condiciones físicas (Estructurales) son de abundante desgaste; lo anterior por falta de mantenimiento preventivo.

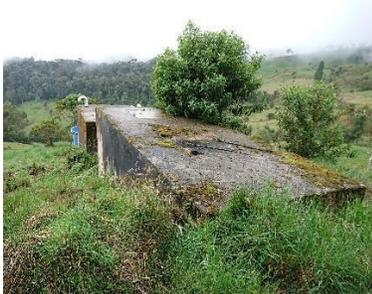
1	Tanque Séptico 1	El Tanque séptico funciona; sin embargo, es importante complementar el tratamiento con una estructura alterna pues según los criterios de construcción, debe existir una estructura que se mantenga en funcionamiento cuando se lleven a cabo las actividades de mantenimiento, lavado, optimización, etc.

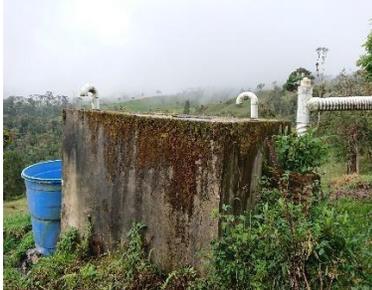
No.	COMPONENTE	PROBLEMÁTICA	REGISTRO FOTOGRÁFICO
2	Tanque Séptico 2 (Filtro Anaerobio)	El Tanque séptico funciona, sin embargo, presenta condiciones físicas de desgaste sobre sus muros laterales y abundante acumulación de materia orgánica tal como algas, lo anterior debido a la falta de mantenimiento preventivo y correctivo. Además, no cumple con los parámetros de diseño indicados en la Res 0330 de 2017.

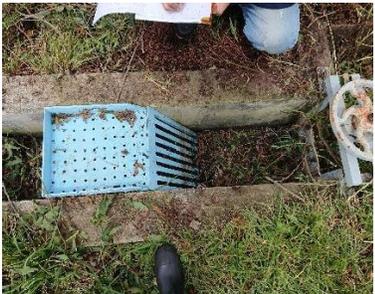
No.	COMPONENTE	PROBLEMÁTICA	REGISTRO FOTOGRÁFICO
1	Canaleta Parshall	La Canaleta Parshall actualmente no funciona, esto debido a que en la PTAR no se realiza el mantenimiento general, la canaleta se encuentra bajo cobertura vegetal y cuenta con grandes cantidades de lodo, además la rejilla de cribado presenta taponamiento y acumulación de basura y tierra.

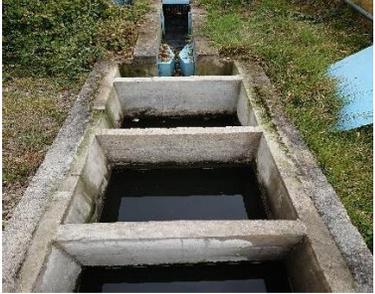
2	Sedimentador primario	Con respecto al sedimentador primario, estructuralmente se encuentra en regular estado, además actualmente no realiza su función ya se halla fuera de servicio, incumpliendo así con los parámetros hidráulicos establecidos en la norma. Adicionalmente se halla colmatado.

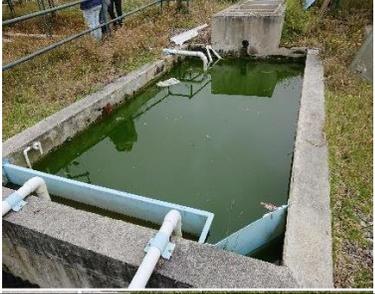
3	Lodos Activados	La estructura de lodos activados no funciona de manera óptima, puesto que el agua residual presenta represamiento, lo cual evidencia problemáticas estructurales o hidráulicas de taponamiento debido a la falta de mantenimiento del sistema. Actualmente la estructura se halla fuera de servicio.

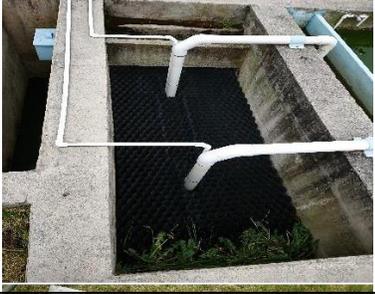
4	Sedimentador Secundario	El sedimentador secundario es una estructura nueva, sin embargo, no cumple con su función, ya que se halla fuera de servicio, además según lo identificado no cumple con el tiempo mínimo de retención hidráulico, por lo tanto, no permite que las partículas sedimentables se separen del líquido.

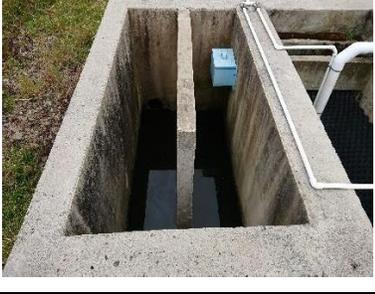
5	Tanque de Desinfección	De igual manera que el resto de las estructuras, el tanque de desinfección se halla fuera de servicio, teniendo en cuenta que la planta tampoco con energía eléctrica.

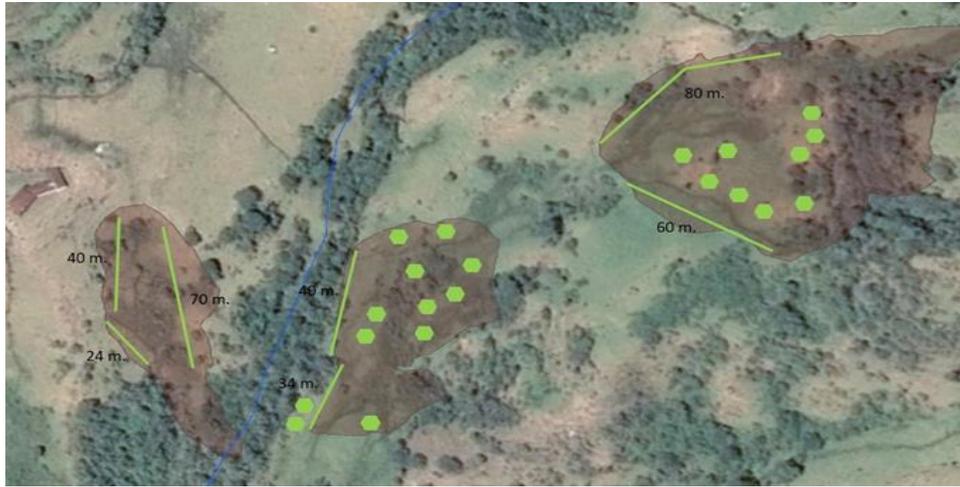
Imagen 19. Diseños florísticos y su ubicación en el predio de Virgilio Pardo

Se contemplan un total de 22 módulos hexagonales, de 37 individuos vegetales cada uno, para un total de 814 individuos vegetales.

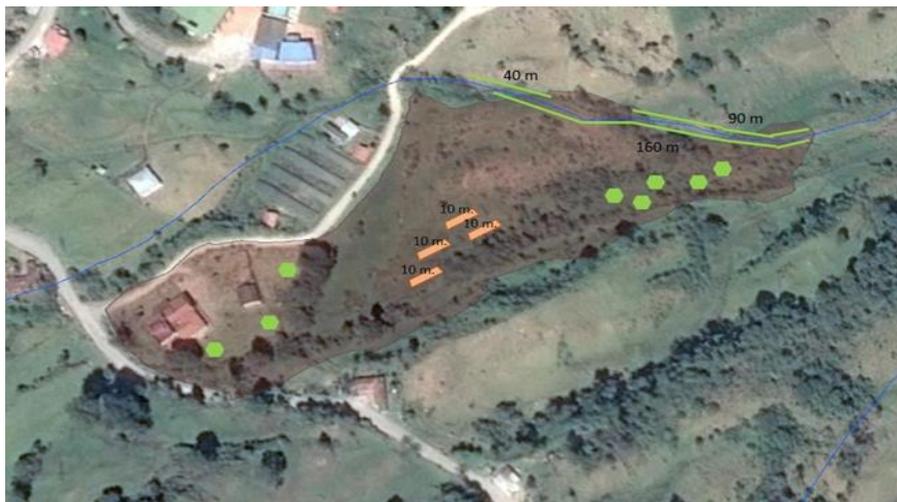
Imagen 22. Diseños florísticos y su ubicación en el predio de Arnulfo Martínez.

Se construirán 4 terrazas vivas, de aproximadamente 10 m de largo, por 3 m de profundidad, a base de trinchos de madera o guadua, los cuales se llenarán de suelo y serán plantados contra la pendiente de la ladera del predio, que presenta ausencia de cobertura vegetal. Serán plantadas un total de 19 plantas por terraza, de las cuales 16 serán de especies priserales, 2 mesoserales y una tardiseral.
