PLAN AMBIENTAL LOCAL DE USAQUÉN 2020 -2024

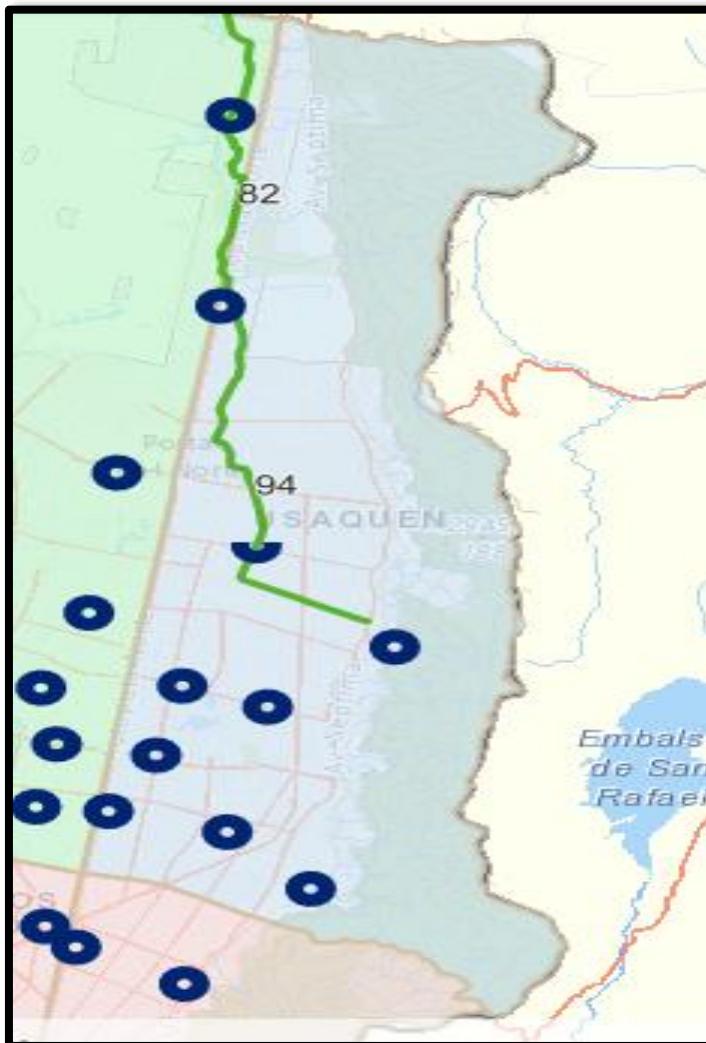
Mapa 13. Estaciones la Red de Calidad Hídrica de Bogotá en la localidad de Usaquén
Fuente: Visor Geográfico SDA

La Red de Calidad Hídrica de Bogotá -RCHB, realiza monitoreos en los principales ríos urbanos de la Ciudad, entre los cuales se encuentra el Río Torca que cuenta con 2 tramos que pasan por la localidad. En estos tramos se calcula el Índice de Calidad del Agua WQI, el cual tiene una categorización de acuerdo a los objetivos de calidad del agua del río. Igualmente, de la red ampliada se encuentran ubicados puntos de monitoreo en el Canal Contador (Bella Suiza, Country y Callejas) y el Canal Molinos (Cantón Norte, Santa Ana y Pepe Sierra).

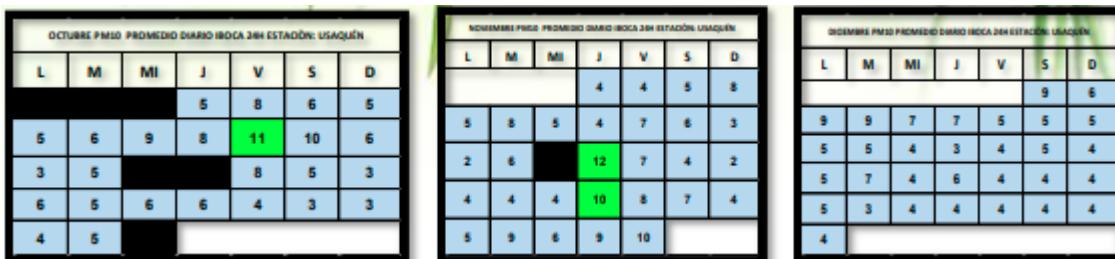
La estación Usaquén, en el cuarto trimestre de 2018, reportó 85 días de representatividad para evaluar el contaminante criterio PM10 y representar el IBOCA, de estos 85 días, predominó el estado favorable presentado 82 días y 3 días con estado moderado. Un estado de calidad del aire entre Favorable y Moderado se consideran aceptables y representan un riesgo muy bajo para la salud de la población.

- ✓ IBOCA diario acumulado del trimestre. PM10 La gráfica del calendario del IBOCA cuenta con la representación en código de colores para cada contaminante criterio (PM10 y PM2.5) a manera de calendario; donde se evidencia para cada día el nivel de IBOCA según el cálculo realizado con la fórmula establecida en la Calendario Resolución 2410 de 2015. En los días de color negro no hubo reporte de datos o no se contó con más del 75% de representatividad de datos para el respectivo análisis estadístico, por tal razón este dato no se tiene en cuenta.

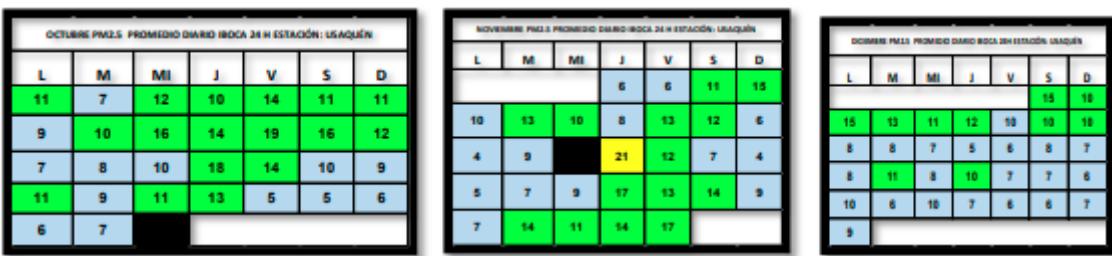
Para el contaminante PM2.5, la estación de Usaquén reportó 81 días, en los cuales predominó el estado favorable con 48 días, 41 días en estado moderado y 1 en estado regular, es importante tener en cuenta las recomendaciones anteriormente mencionadas cuando el estado de la calidad del aire se presenta de esta forma.

✓ Calendario IBOCA diario acumulado del trimestre. PM2.5
