2019

DIAGNÓSTICO AMBIENTAL LOCAL

LOCALIDAD DE ANTONIO NARIÑO

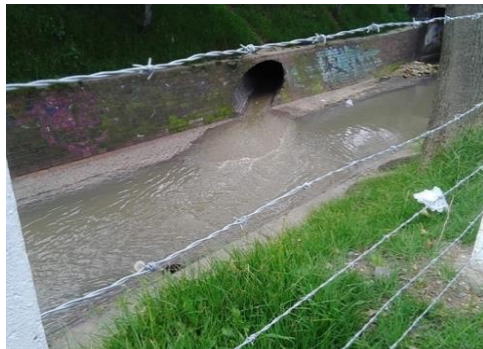
Se evidencia en el momento del recorrido, malos olores, debido a vertimiento de aguas residuales que se generan al cuerpo de agua, presencia de excretas humanas y animales, residuos de construcción y demolición - RCD, provenientes de adecuaciones físicas a nivel doméstico de los sectores aledaños y que son entregadas de manera irregular al ciudadano habitante de calle; propiciando puntos de arrojo en el espacio público generando problemas sanitarios y salud pública.

Figura 4. Río Albina a la altura de la Carrera 27 con calle 31 Sur. Se observa cambio de color en el río y se asocia con mal olor.

En cuanto a las condiciones actuales del Canal Seco y Albina se evidencia una cobertura vegetal escasa, por lo que la calidad paisajística disminuye, arrojando residuos sólidos ordinarios y especiales y punto sanitario de habitantes de calles por consiguiente estos cuerpos hídricos se han convertido en focos de malos olores y proliferación de vectores.

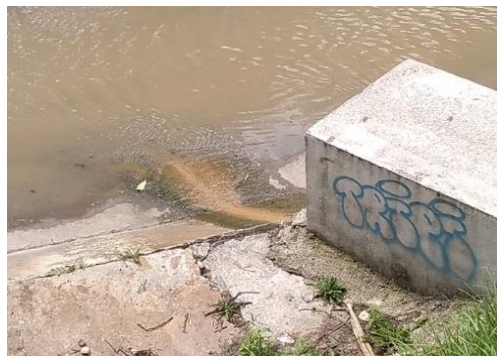
Figura 5. Río Seco, a la altura de la Calle 39 D Sur con Carrera 34 D.

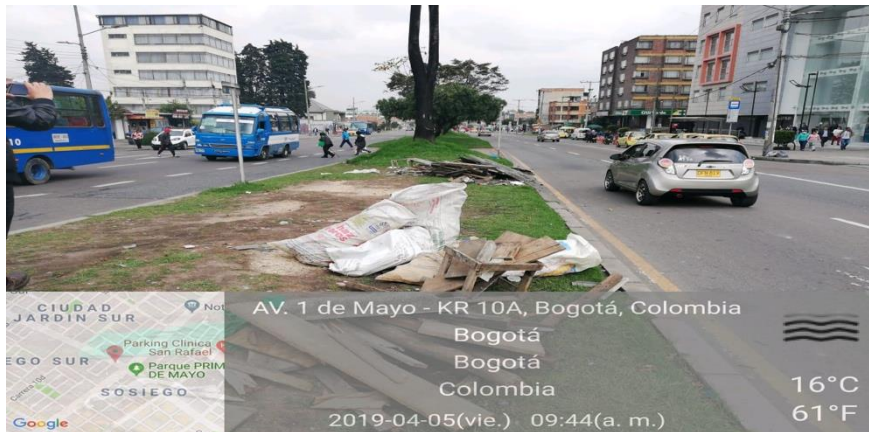
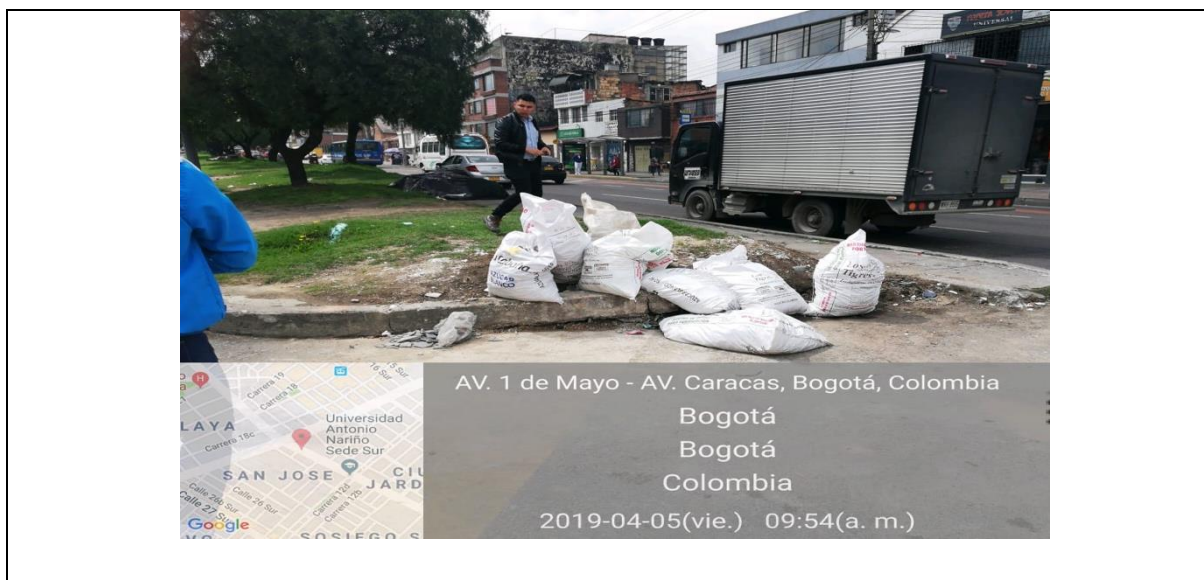
1. Av. 1 de Mayo con AV. Caracas.

Este punto limita con la localidad de Rafael Uribe Uribe, por lo cual al tratarse de un separador ancho entre dos localidades se convirtió en sitio predilecto para el arrojo clandestino, esta situación se presenta a lo largo del corredor de la Av. 1 Mayo. Este punto no se prioriza considerando que no se cuenta con un apoyo comunitario fuerte en la zona de influencia para su recuperación y sostenimiento, por otra parte, el volumen de residuos arrojados puede ser mitigado a través de la ruta de recolección de clandestinos.

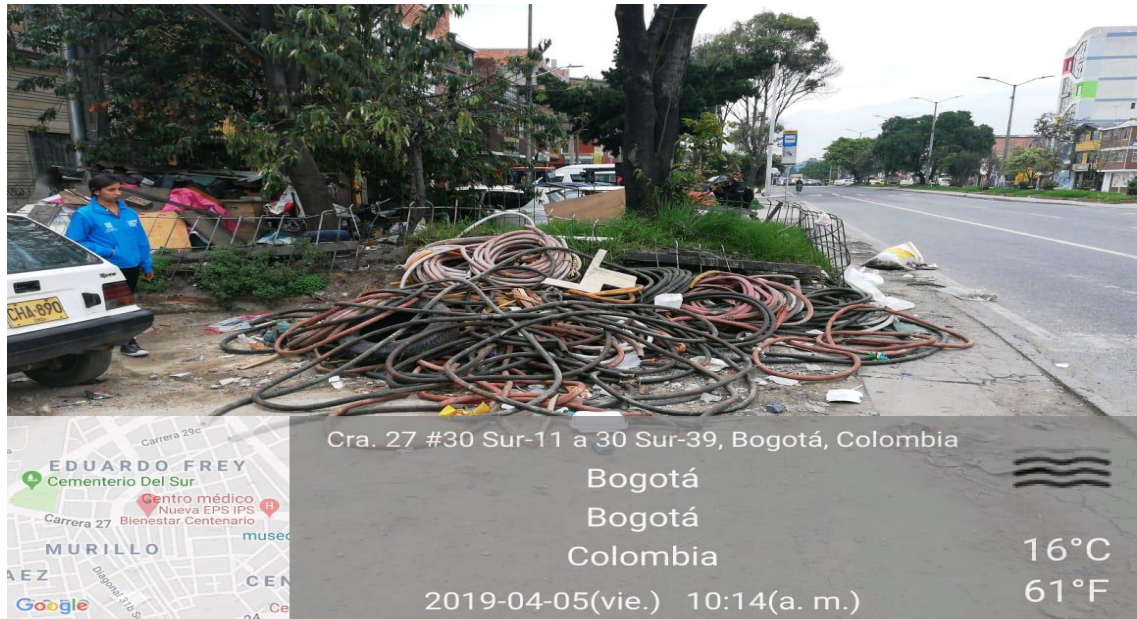
2. Carrera 27 con Calle 29 A - 31 S

En este sector se encuentra disposición inadecuada de residuos especiales provenientes de los establecimientos de comercio que se encuentran próximos pertenecientes tanto a la localidad de Antonio Nariño como Rafael Uribe Uribe, lo cual pone en evidencia la falta de cultura ciudadana. Aunado a la falta de apropiación de la comunidad del sector, se presenta alto tránsito vehicular, presencia flotante de ciudadano habitante de calle, un cambuche estructurado de un ciudadano habitante de calle adulto mayor que se rehúsa a acceder a los servicios de la Secretaría de Integración Social lo que además pone en evidencia los factores de permanencia que propicia la comunidad; por último se encuentra un cerramiento en deterioro que ocupa el espacio público con individuo arbóreo de gran tamaño y asentamiento de CHC.

1. Recolección de residuos especiales por LIME
2. Radicado a DADEP solicitando remoción de la reja. Rad N° 20196520048551 del 7 de mayo de 2019
3. Radicado a SDA solicitando atención a los individuos arbóreos. Se anexa respuesta.

4. Se realiza una apertura de querrela por ocupación espacio público 20196520005053
5. Este punto crítico, fue socializado por parte de la Gestora de la SDA, al consejo de Gestion de Riesgo y Cambio Climatico, debido a la situación de riesgo que se tiene del ciudadano habitante de calle con relación a la amenaza de caída del individuo arbóreo, razón por la cual se consideró imperativo poner en conocimiento a la instancia sobre esta situación. Por parte de SDA, se tiene Concepto Técnico que expone la necesidad de proceder tala del árbol.

1. Operativo de desmonte de cambuche - ALAN
2. Seguimiento al procedimiento de tala - Encargado JBB
3. Se debe esperar a determinar la situación legal de la ocupación del espacio público para continuar con acciones de recuperación

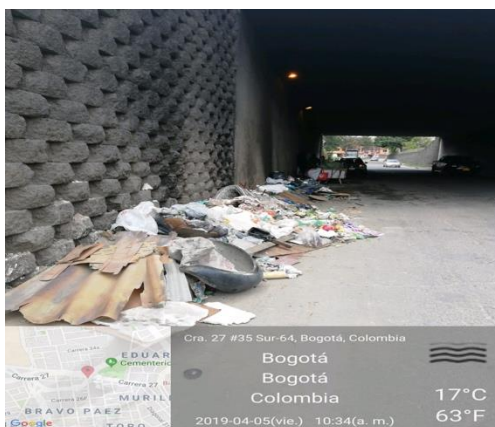
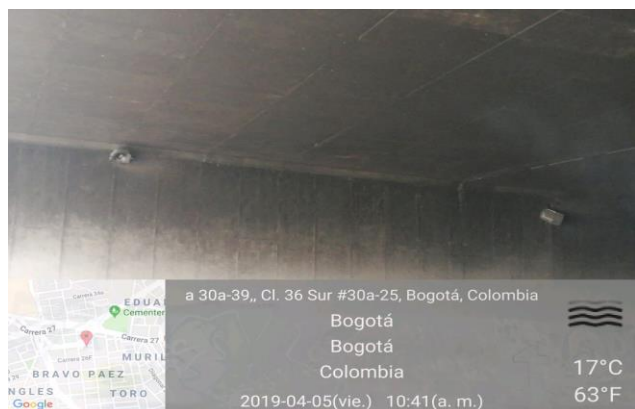
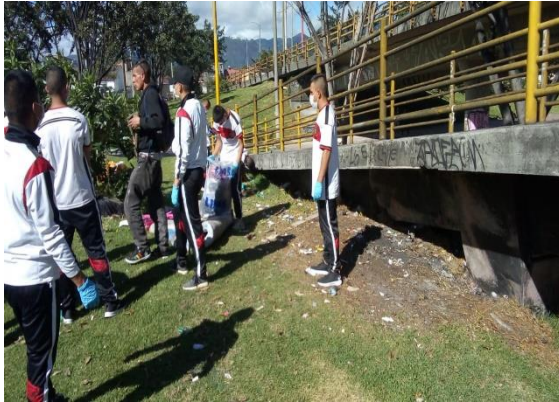
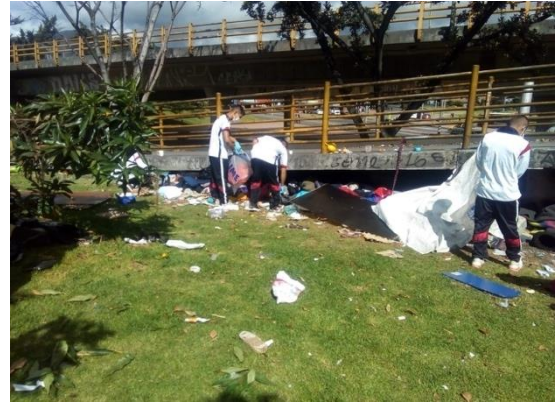
3. Puente Mata Tigres. Diagonal 39 A Sur con carrera 39 A.

En el conocido puente Matatigres se encontró la presencia de carretas de habitante de calle y arrojo de residuos ordinarios y RCD; el punto muestra un evidente deterioro el cual se origina por el flujo de vehículos a alta velocidad y que no se ubica una comunidad directa para el sostenimiento de la zona, así las cosas, los habitantes de calle encontrados manifiestan que es un sector que usan para depositar el

material de rechazo debido a que saben que el operador de aseo realiza la recolección. Igualmente se encontraron luminarias faltantes, deterioro de la pintura, graffiti en incluso presencia de quemas por parte de Habitantes de Calle.

1. Cambio de luminarias- UAESP
2. Concertación actividades interlocales con Rafael Uribe Uribe
3. Operativo de IVC a establecimientos de comercio de llantas
4. Operativo de IVC a industrias en el sector de influencia
5. Operativo de desmonte de cambuche ubicado en el puente de matatigres-Centro Mayor
6. Sensibilización en el barrio Villa Mayor en manejo de residuos con ALAN- SUBRED CO- UAESP- LIME
7. Articulación con la mesa de graffiti para intervención artística

1. Consecución de recursos para la intervención artística.

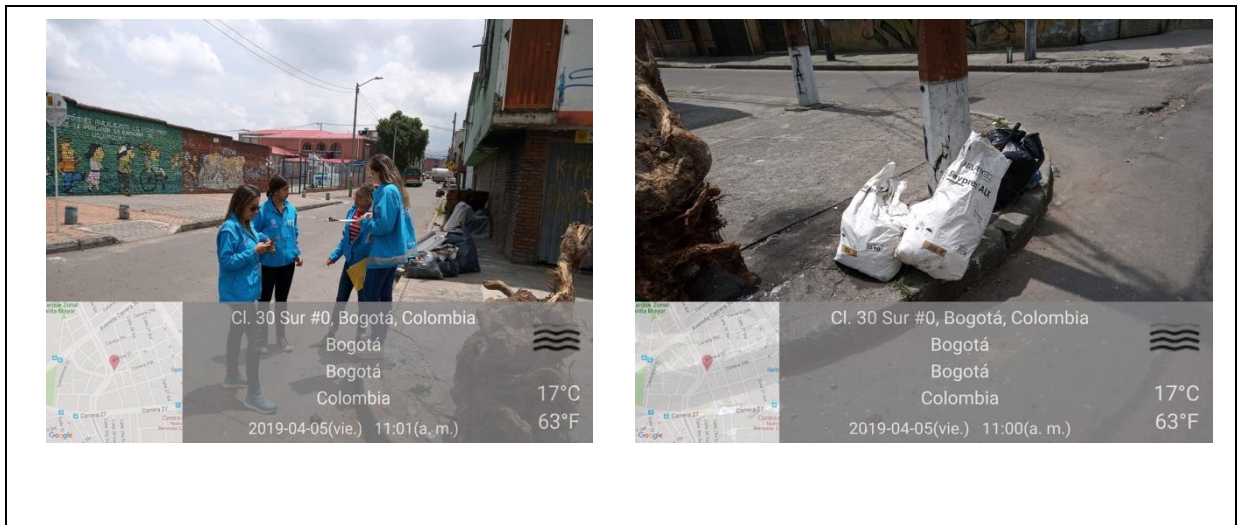
4. Calle 30 Sur con Carrera 29

Lugar NO PRIORIZADO, desde los representantes de la CAL-AN. En este punto se evidencia RCD en el espacio público. Se infiere que la problemática de residuos se debe a las malas prácticas de la comunidad en el manejo de los residuos sólidos, siendo de especial preocupación la entrega de estos residuos a los habitantes de calle, quienes por un bajo costo terminan arrojándolos en cualquier lugar de la localidad, incluyendo los cuerpos de agua. Otra situación que se genera, son los factores de permanencia generados por la comunidad hacia los ciudadanos habitantes de calle.

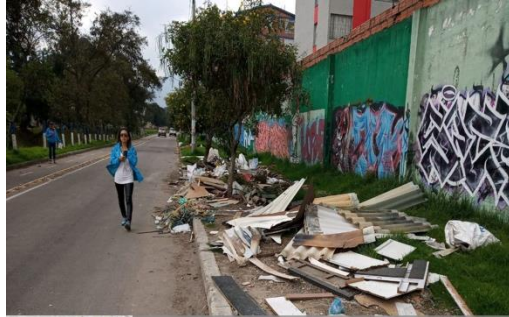
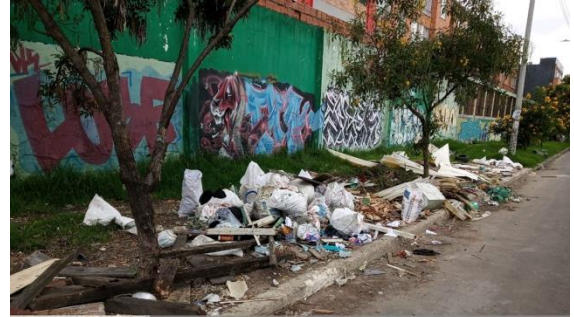
5. Calle 13 Sur #24 H- 44

Este punto se encuentra ubicado en uno de los costados del río Fucha y al respaldo de los conjuntos residenciales de Campiñas del Restrepo y se evidencia arrojado de grandes cantidades de residuos sólidos especiales, falta de cobertura vegetal y apropiación del espacio público por los habitantes de calle tanto ocasionales como permanentes. El entorno en términos generales muestra las características de abandono y baja calidad paisajística que propicia la aparición del punto crítico, aunado al hecho de la falta de apropiación de la comunidad quienes asocian el espacio con inseguridad y baja calidad ambiental.

1. Acercamiento con conjuntos de propiedad horizontal (Conjunto Residencial Santa Isabel del Restrepo, COnjunto Residencial Campiña del Restrepo, Conjunto Residencial Recodo del Restrepo y Conjunto Residencial Bosques del restrepo)
2. Jornada de sensibilización en el marco de la semana ambiental -SDIS, LIME, UAESP

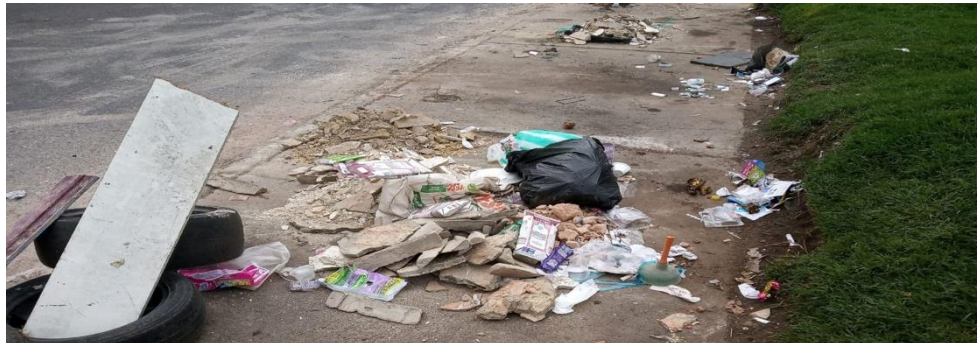
6. Carrera 22 Diagonal 3 Sur

Se encuentra ubicado en uno de los costados del parque de la entrada al barrio Restrepo y se presenta una dinámica de tránsito de ciudadanos habitantes de calle hacia el centro de la ciudad.

No se identifica un establecimiento de comercio que se apropie de la zona.

Este espacio público se encuentra en el plan de intervención a parques de la Alcaldía Local, con lo cual se espera mitigar la problemática

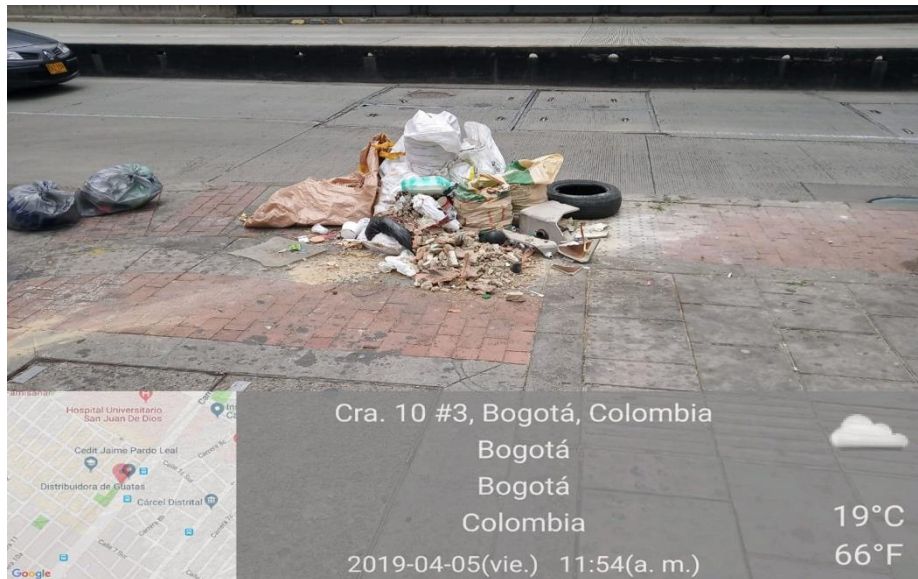
7. Carrera 10 Calle 3 Sur. Esquina Parque Policarpa

En el barrio Policarpa se han realizado de manera periódica jornadas de limpieza y sensibilización a fin de atender la problemática.

Este espacio público se encuentra en el plan de intervención a parques de la Alcaldía Local, con lo cual se espera mitigar la problemática

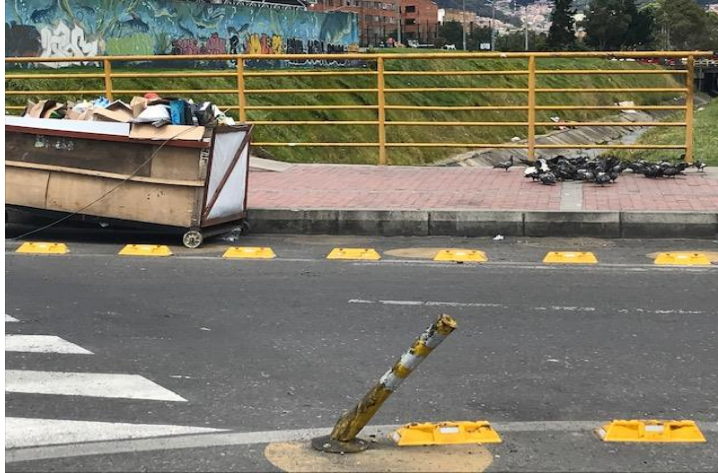
Figura 11. Factores de detrimento de la salud ambiental

La presencia de los roedores, también son un factor debido a que a su vez esta población provee alimento a las aves del lugar; así como se evidencia en el registro fotografico.
