ACTUALIZACIÓN DEL DIAGNÓSTICO AMBIENTAL LOCAL

ENGATIVÁ 2016-2020

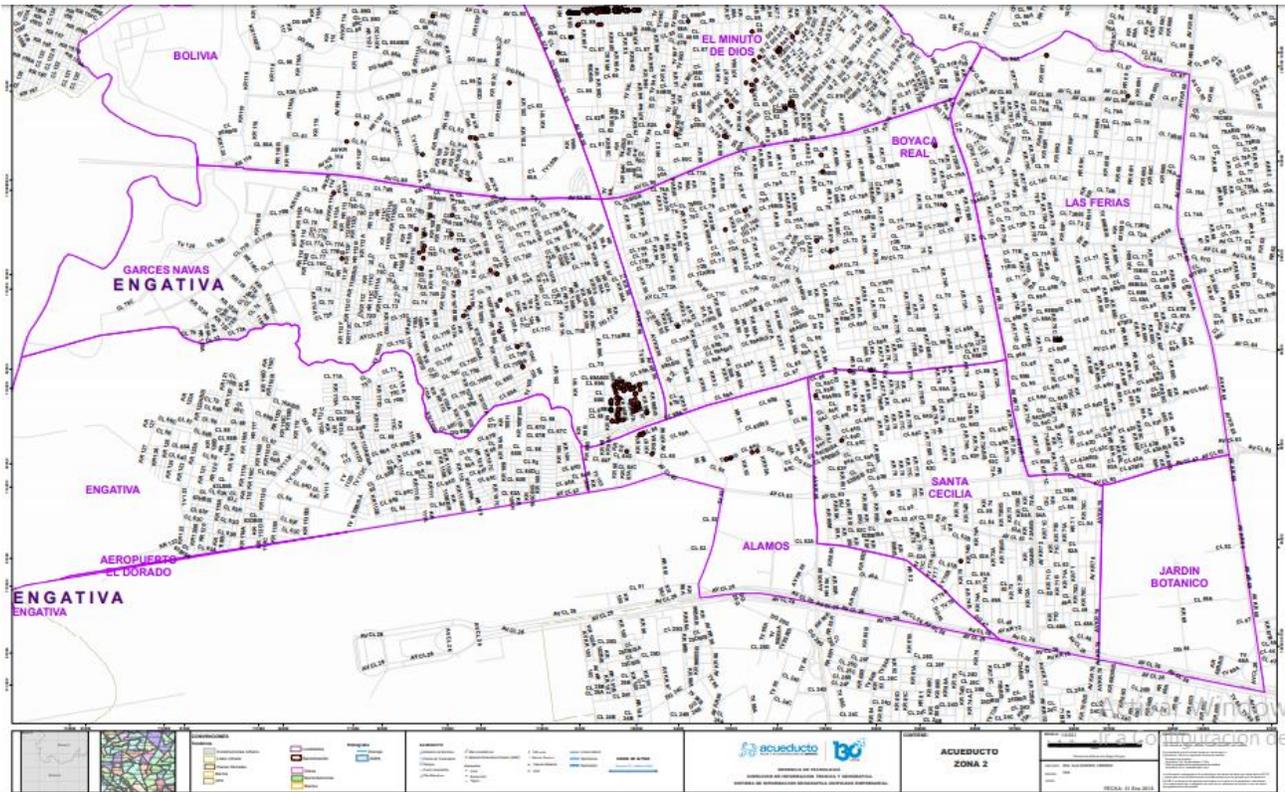
Mapa Conexiones erradas localidad de Engativá, EAAB 2019.

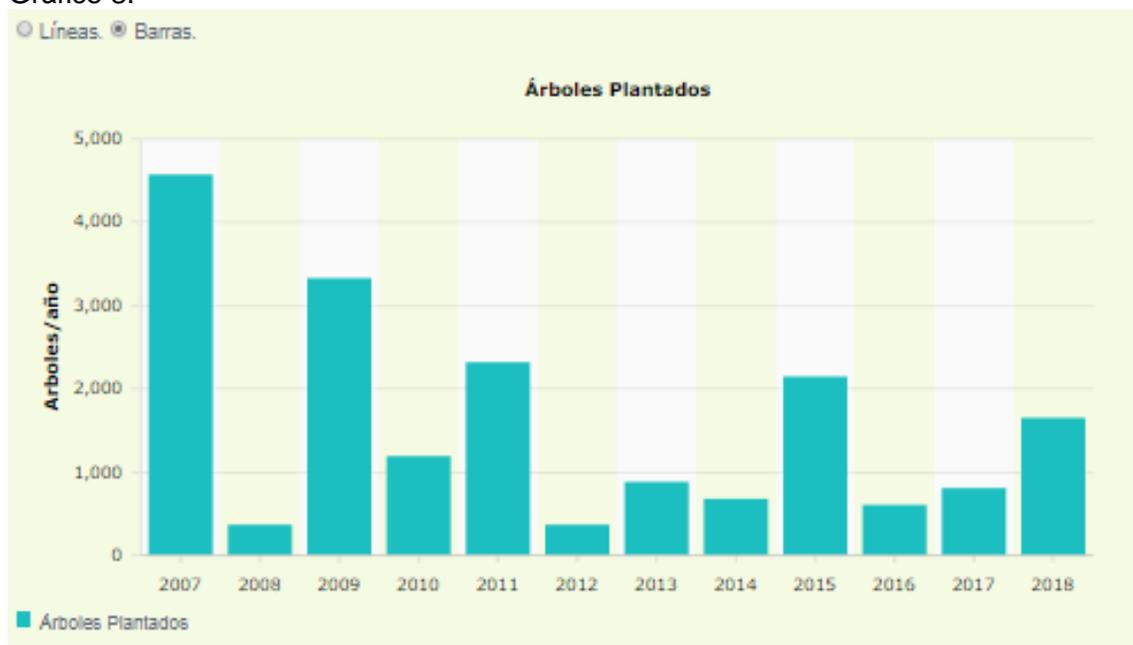
Gráfico 3.

El registro anual de plantación de árboles en la localidad, según los reportes de árboles plantados por el Jardín Botánico entre 2007 y 2018, se estima en 1.649 árboles/año. El comportamiento de esta actividad registra los picos más altos en el 2007, año en el que se plantaron 4.571 árboles y en el año

2009 en el cual se plantaron más de 3.331 árboles (Grafico). Sin embargo cabe mencionar que la ejecución de esta actividad se encuentra condicionada por la disponibilidad de espacios aptos para la arborización.

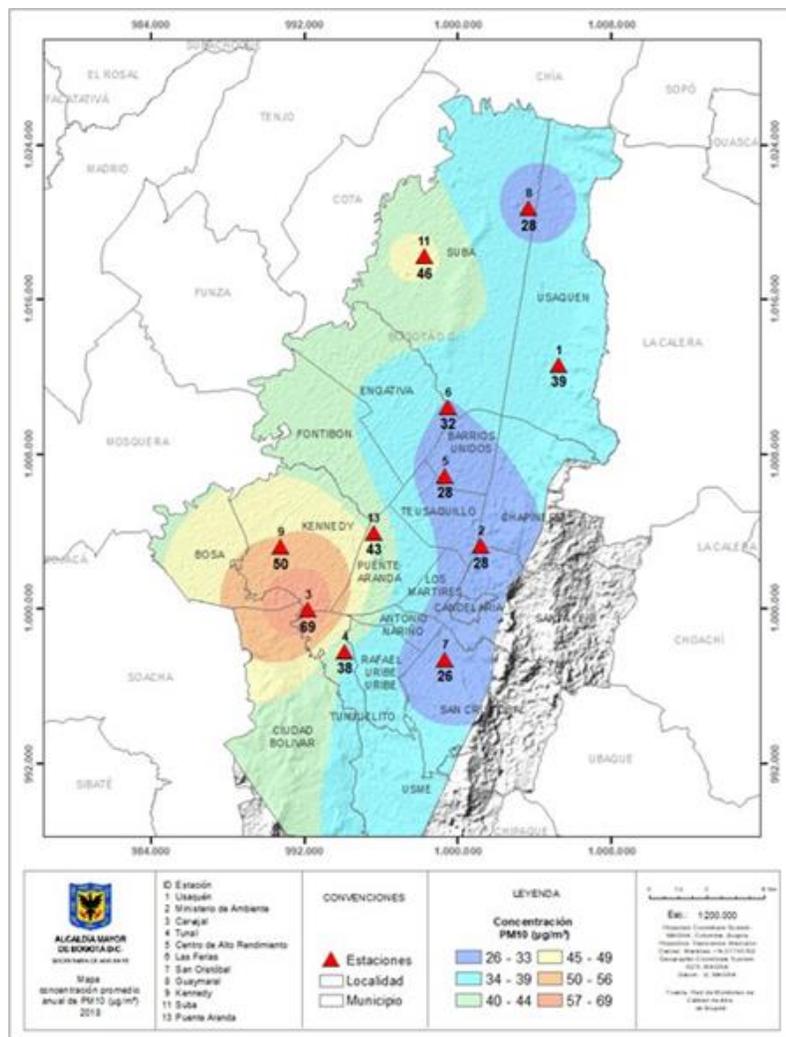
Imagen No. . Distribución espacial para 2018 del contaminante PM_{10}

Del anterior mapa, se puede apreciar de acuerdo a la escala de colores, que para la Localidad de Engativá, se presentaron concentraciones promedio anual entre 34 a 44 $\mu\text{g}/\text{m}^3$, este rango de valores, se encuentra por debajo de la norma anual para este contaminante, establecida en la Resolución 2254 de 2017 y que contempla un valor de 50 $\mu\text{g}/\text{m}^3$.

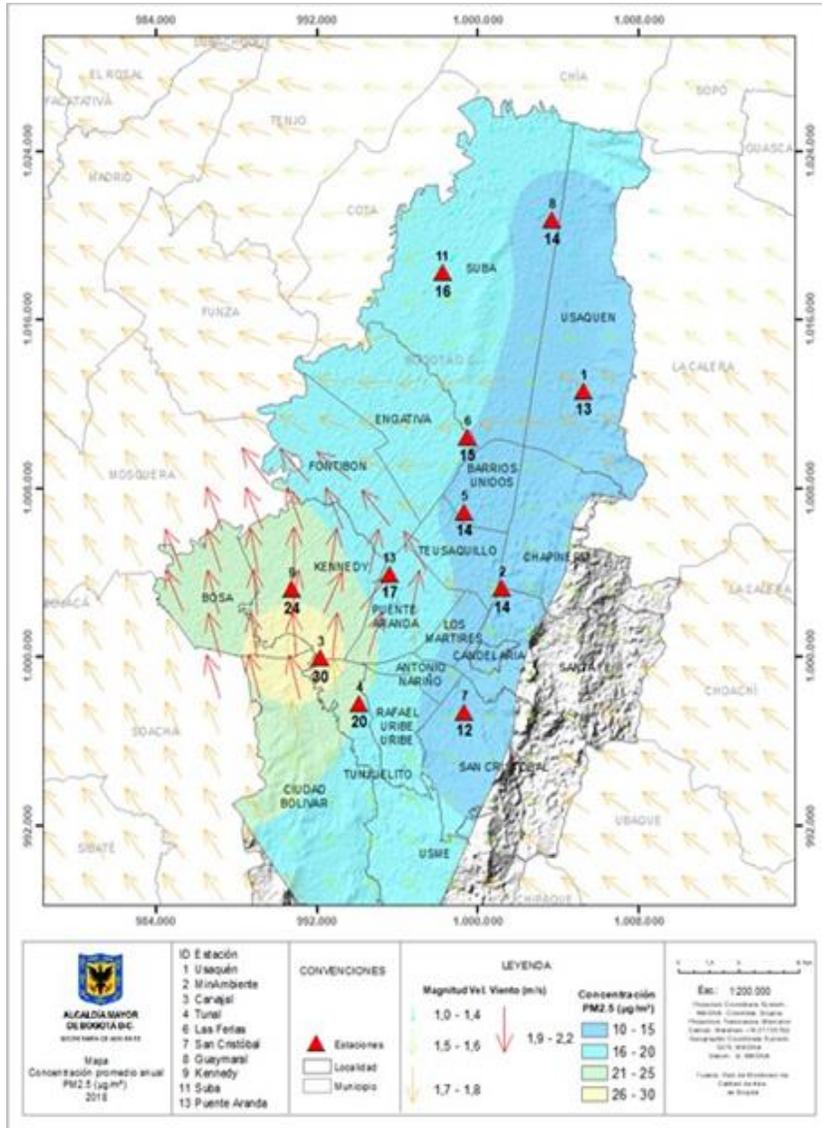
Imagen No. . Distribución espacial para 2018 del contaminante PM2,5

En el mapa anterior, se observa que la concentración promedio anual en Engativá, varió entre 16 y 20 $\mu\text{g}/\text{m}^3$, este rango de valores, se encuentra por debajo de la norma anual para este contaminante, establecida en la Resolución 2254 de 2017 y que contempla un valor de 25 $\mu\text{g}/\text{m}^3$.

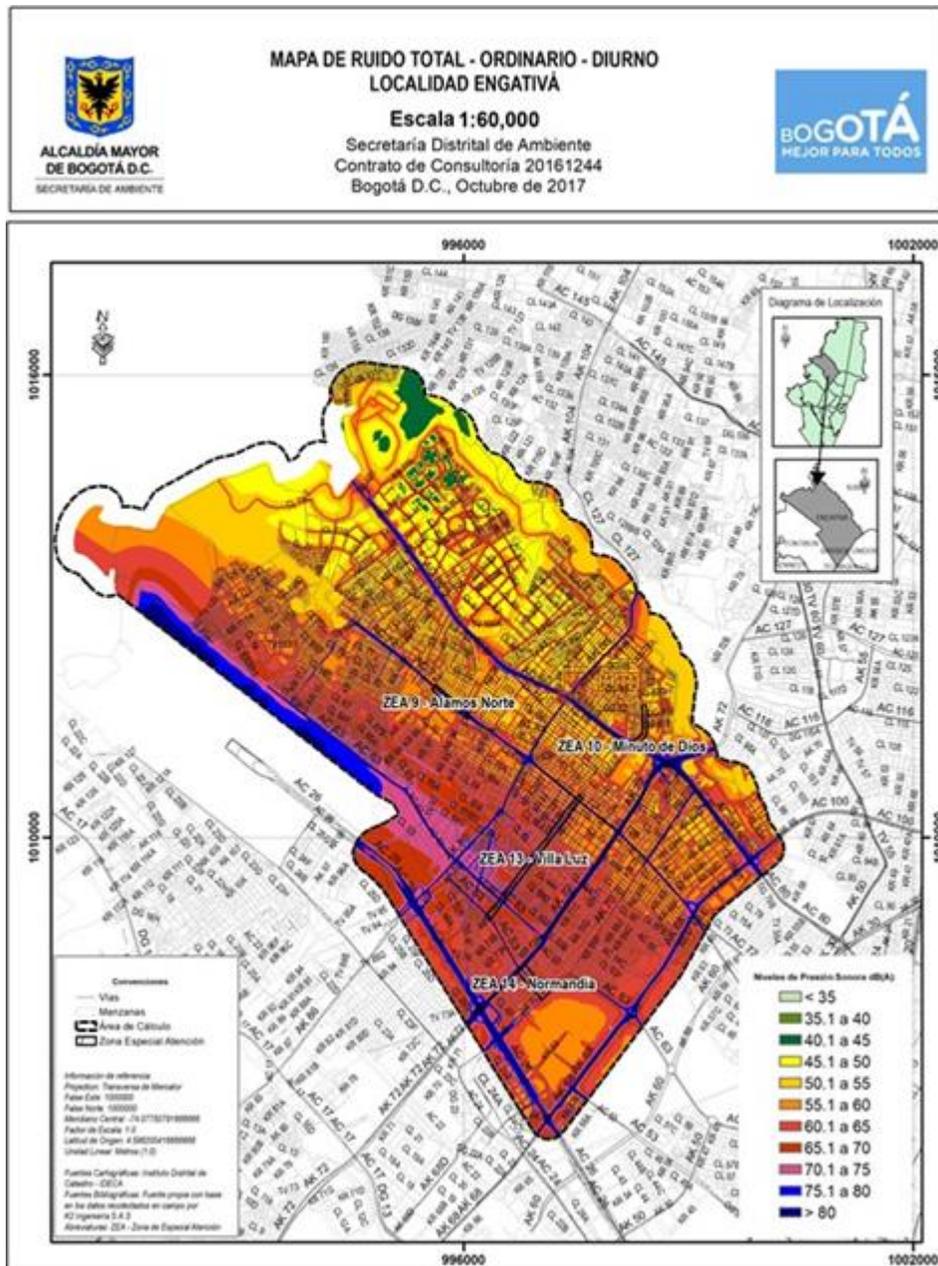
Imagen No. . MER Localidad Engativá (*Total periodo diurno - LD*)

En las siguientes imágenes se presentan los MER con los indicadores acústicos anteriormente definidos y considerando todas las fuentes sonoras evaluadas tales como tráfico aéreo, tráfico vehicular, industrias, comercio y servicios de la localidad Engativá. Es importante destacar, que los MER del Distrito fueron desarrollados por localidad y es, de momento, la información con que actualmente cuenta esta entidad.
