# PLAN AMBIENTAL LOCAL - PAL

**ALCALDÍA LOCAL DE PUENTE ARANDA**  
***“PUENTE ARANDA MEJOR PARA TODOS”***  
***2017-2020***

**BOGOTÁ D.C. ENERO DE 2017**

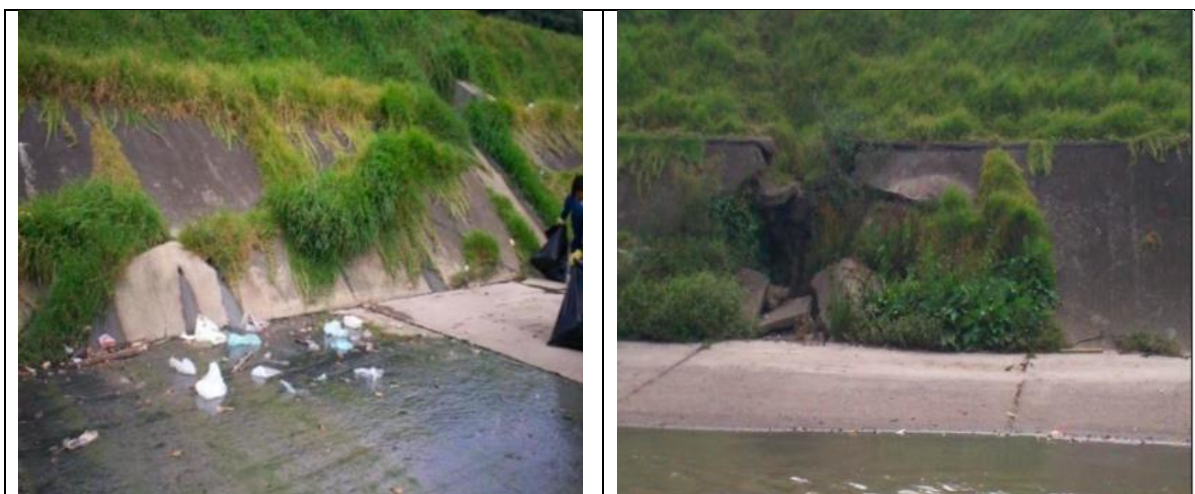
- *Canal Rio Fucha*

El río Fucha es uno de los ríos que atraviesa la ciudad de Bogotá. Nace en el páramo de Cruz Verde y desemboca en el Río Bogotá. Su cuenca cuenta con un área de 12.991 ha urbanas y 4.545 rurales correspondientes a los Cerros Orientales de la ciudad. Nace en la reserva forestal El Delirio en el páramo de Cruz Verde. En su parte alta recibe las aguas de las quebradas San Cristóbal, la Osa y Pablo Blanco. En su curso medio y bajo atraviesa la zona meridional de la sabana de Bogotá. Atraviesa las localidades de de San Cristóbal, Santa Fe, La Candelaria, Los Mártires, Antonio Nariño, Rafael Uribe Uribe, Puente Aranda, Teusaquillo, Kennedy y Fontibón.

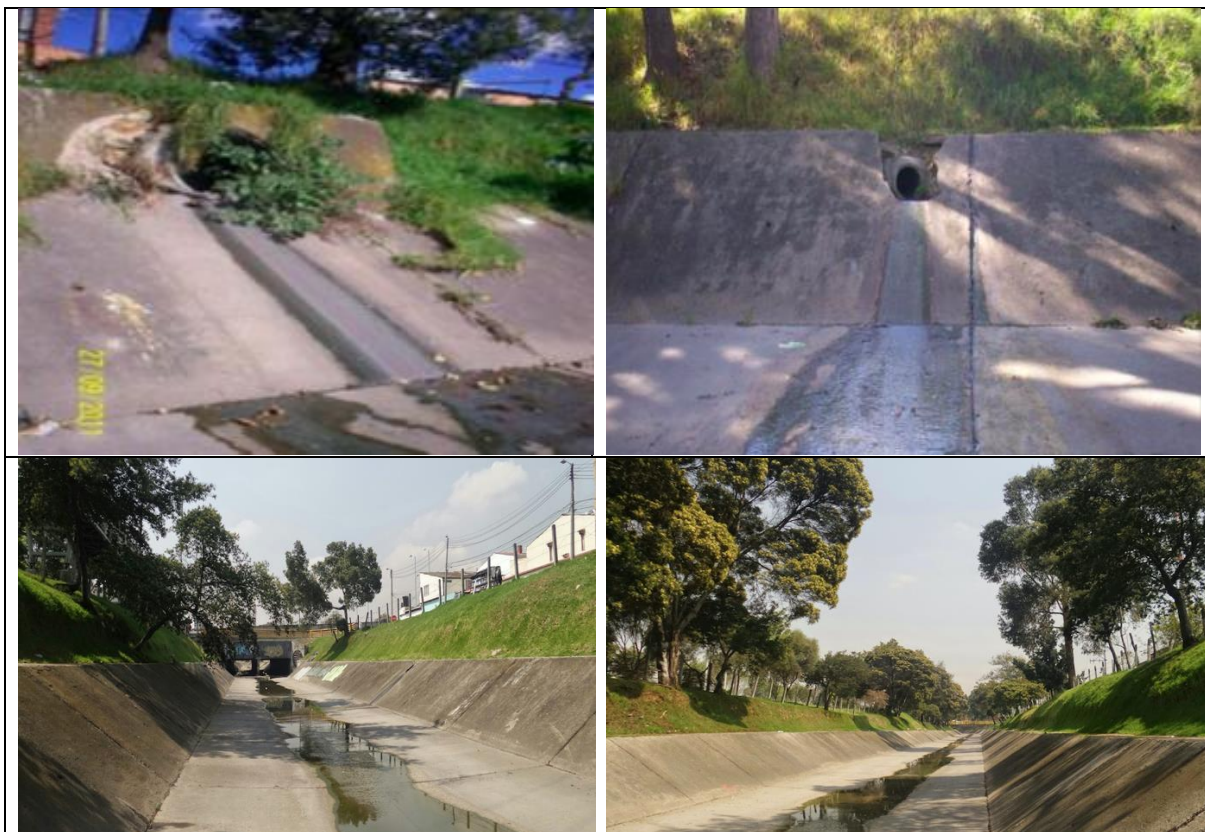
- *Canal Río Seco*

El Canal de río Seco inicia en la carrera 25 con calle 38 sur, va al occidente por el antiguo cauce del río seco, atraviesa la Localidad y desemboca el Río Fucha.

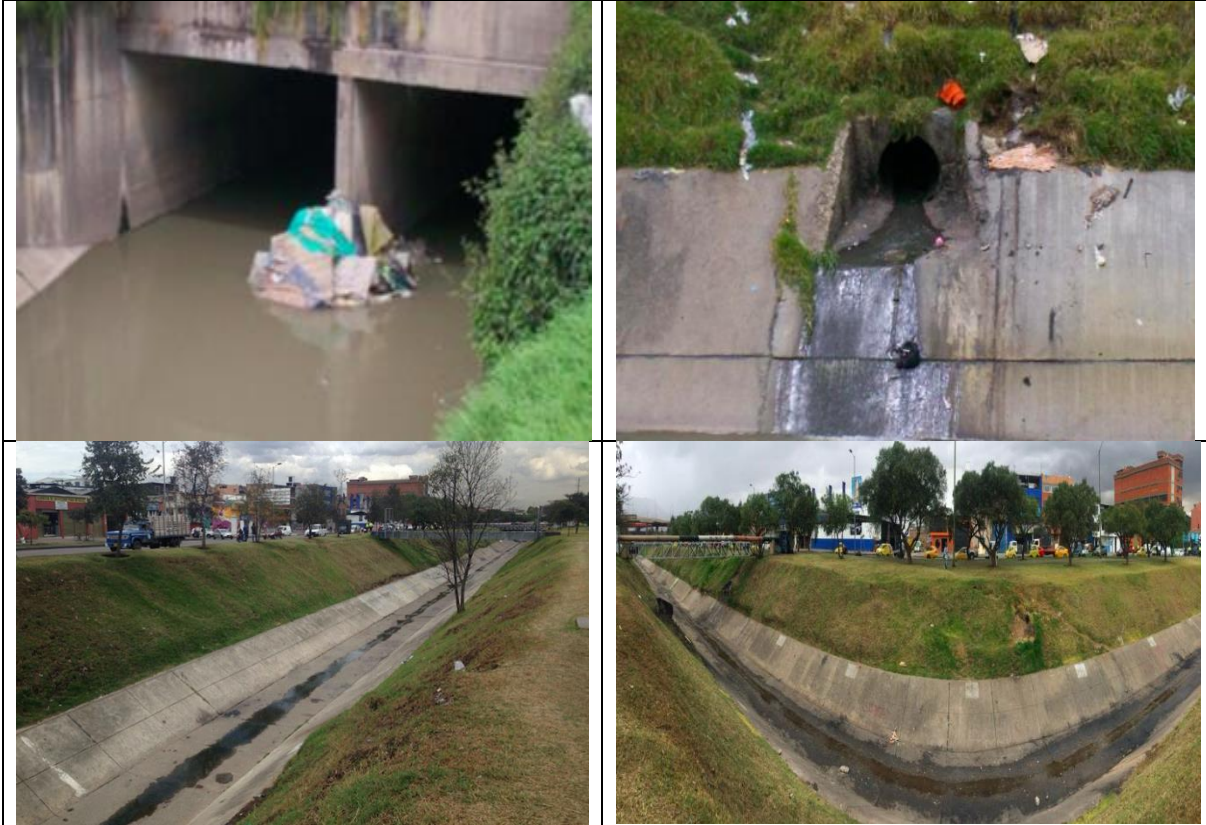
- *Canal Comuneros*

El canal de los comuneros nace con un pequeño río en el centro de Bogotá, en el barrio Egipto en la carrera 3ª Este, pasa por la calle 3ª y termina en la carrera 68.

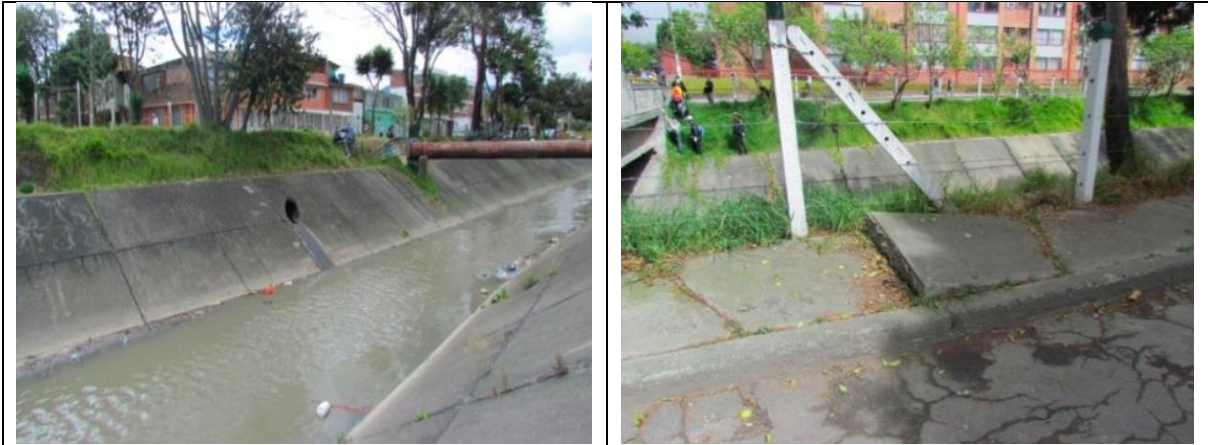
- *Canal Albina*

Comprendido desde la carrera 13 con calle 29 sur, ingresa a la Localidad por la Avenida carrera 27 sur con calle 31 sur desemboca en el Río Fucha.
