DIAGNÓSTICO AMBIENTAL LOCAL - SUBA

Área: Gestión Ambiental

El presente documento denominado **DIAGNÓSTICO AMBIENTAL - LOCALIDAD DE SUBA** se elaboró bajo las directrices y seguimiento dado por las siguientes personas pertenecientes a la Alcaldía Local de Suba:

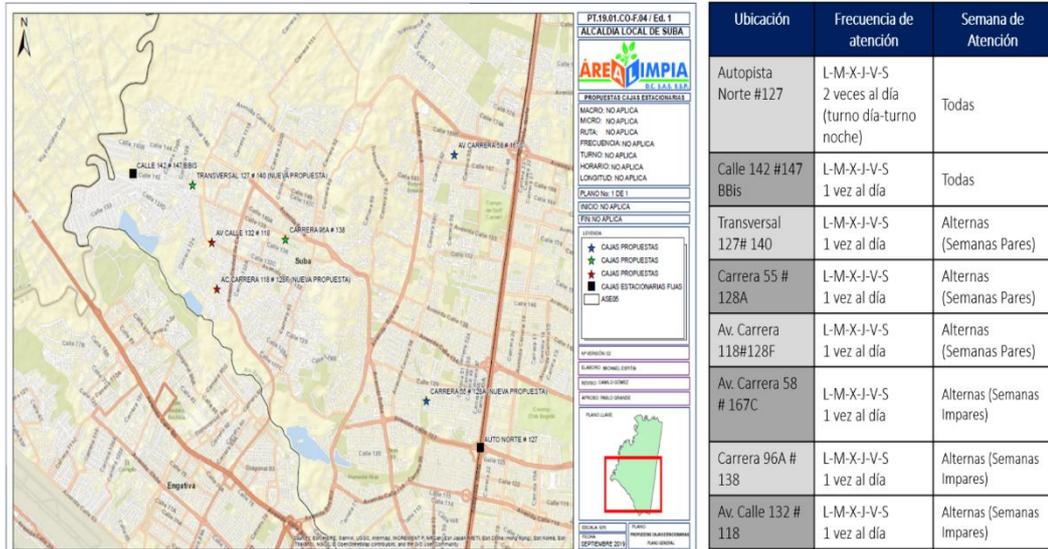
Ilustración 7. Zonas Naranja - Localidad de Suba

- d) **CAJAS ESTACIONARIAS (ZONA NARANJA):** Con esta estrategia se busca constantemente la prevención y reducción de puntos críticos por Residuos de Construcción y Demolición – RCD – y residuos voluminosos, mejorando el paisaje de la localidad.

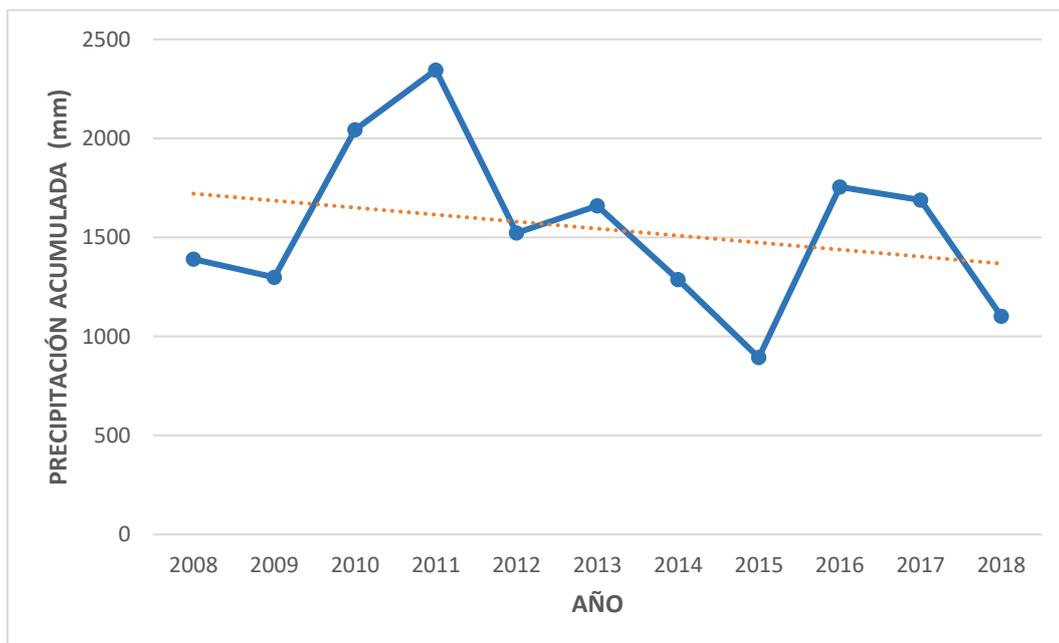
Gráfica 5. Comportamiento temporal de precipitación en la localidad de Suba (Años: 2008-2018)

Conforme con los datos obtenidos de las estaciones de Guaymaral y Suba la precipitación de la localidad es en promedio de 1544.45 mm, en los diez años de estudio (2008-2018), se registra que el año 2011 presenta un pico de precipitación acumulada, superando los 2000 mm, mientras que, el 2015 presenta notificaciones menores 900mm. Es preciso señalar que, con el pasar de los años la precipitación ha tendido a disminuir.

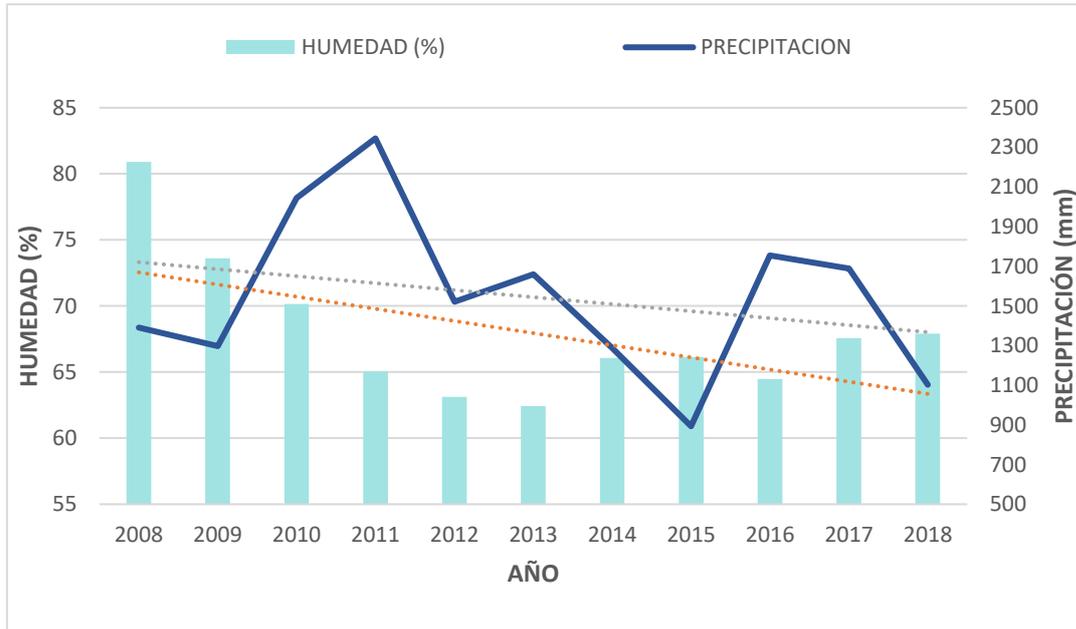
Gráfica 7. Comportamiento de la humedad relativa versus la precipitación (Años: 2008-2018) en la localidad de Suba

En la gráfica No. 4, se refleja el comportamiento de la humedad relativa versus la precipitación registrada en las estaciones de Guaymaral y Suba, se concluye que las dos variables tienden a disminuir con el transcurrir de los años, siendo esta más notoria en la humedad. Los picos de estas dos variables se evidencian en diferentes años, para la precipitación se evidencia en el 2011 y para la humedad en el 2008.

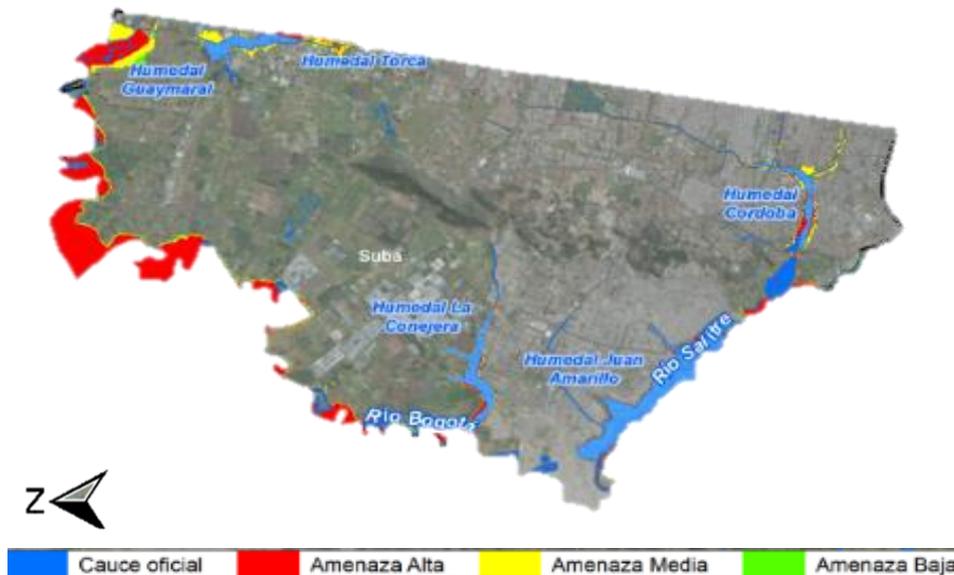
Ilustración 10. Mapa de Amenaza de Inundación por Desbordamiento en la localidad de Suba

Acorde con el plano normativo de amenaza por inundación por desbordamiento adoptado mediante el Decreto 190 del 2004 y actualizado conforme con el Plan de Ordenamiento Territorial de Bogotá (POT) se cuenta con un mapa en perspectiva del cambio climático y en la localidad de Suba se evidencia especialmente al norte de la localidad amenaza alta y media especialmente en la zona del humedal Torca, humedal Guaymaral y río Bogotá aproximadamente entre las calle 242 a calle 245 y desde la carrera 50 hasta el Km 2 vía Cota (Ver ilustración No. 2). El porcentaje del área objeto de desarrollo afectadas por amenaza media es de 0.50 Ha y alta corresponde a 6.42% por Inundación por desbordamiento.

El porcentaje del área objeto de desarrollo afectadas por Avenidas Torrenciales por amenaza media corresponde a 0,01% y por amenaza alta afecta al 0,06%.

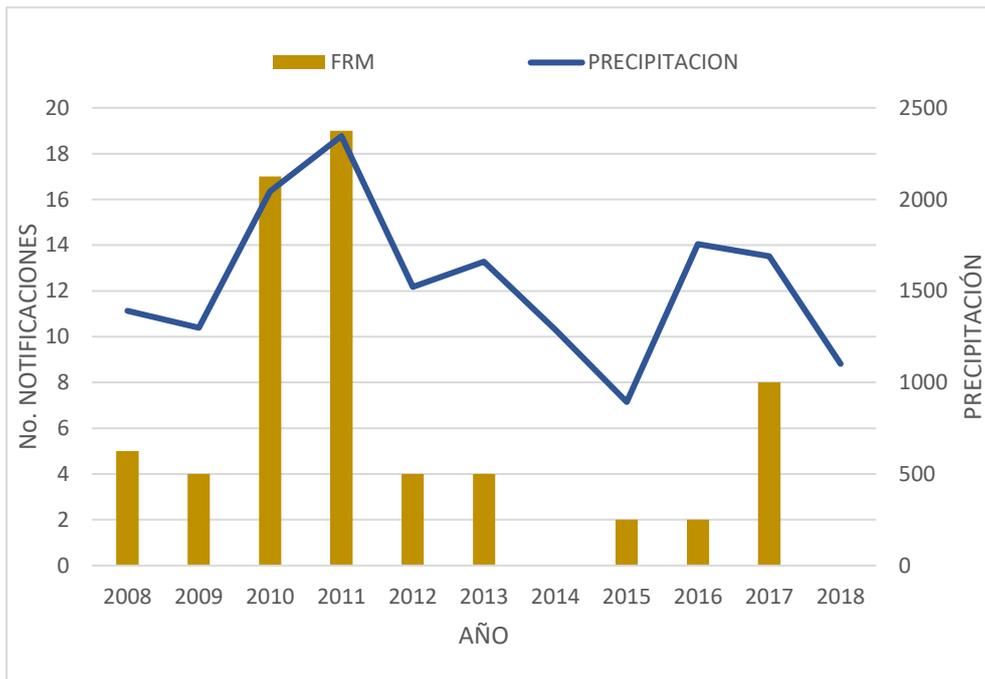
Gráfica 10. Fenómenos de remoción en masa versus precipitación en la localidad de Suba (Años: 2008-2018)

Al igual que los encharcamientos, las remociones en masa notificadas en la localidad se vieron influenciadas por el fenómeno de la niña, según la gráfica No. 7, se presentan dos picos en el 2010 y 2011; a diferencia de otros eventos, los deslizamientos se ven más influenciados con el comportamiento de la precipitación y así mismo han tendido a disminuir con el pasar de los años, sin dejar de un lado el aumento de la temperatura y especialmente la influencia antrópica generando variaciones morfo-dinámica y acentuación de los proceso de degradación de los suelos¹¹. No se presentaron este tipo de incidentes en el 2014 y el 2018. Al año los eventos oscilan entre dos y cinco notificaciones respectivamente.

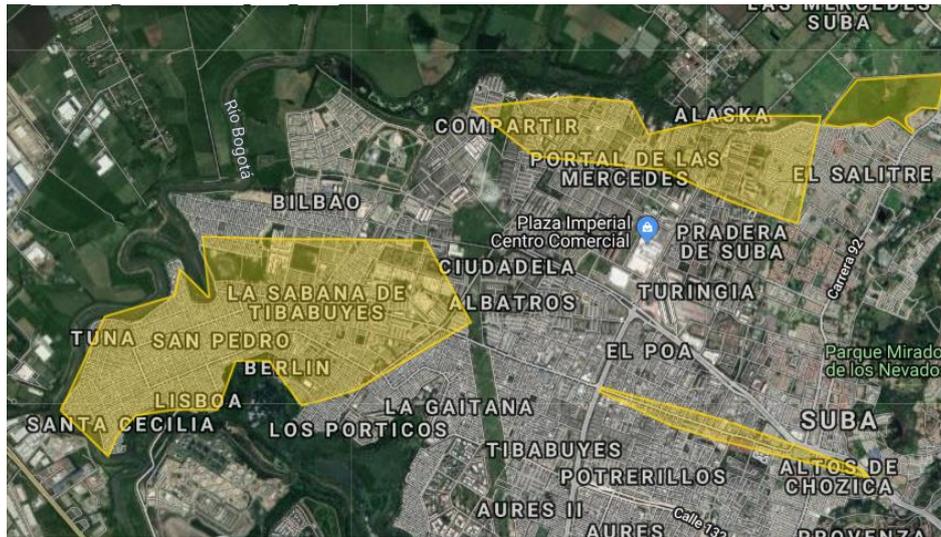
Ilustración 16. Zonas críticas por contaminación del suelo en la localidad de Suba

En la ilustración No. 16, se evidencian tres zonas, las cuales están relacionadas con residuos mixtos y presencia de habitante de calle, especialmente en Santa Cecilia, Lisboa, San Pedro, Tibabuyes, Berlín, Turingia, humedal la Conejera, Quebrada La Salitrosa y Avenida la Conejera; adicionalmente hay una zona afectada por invasión a espacio público por la calle 139 desde la carrera 85 hasta la avenida Ciudad de Cali.

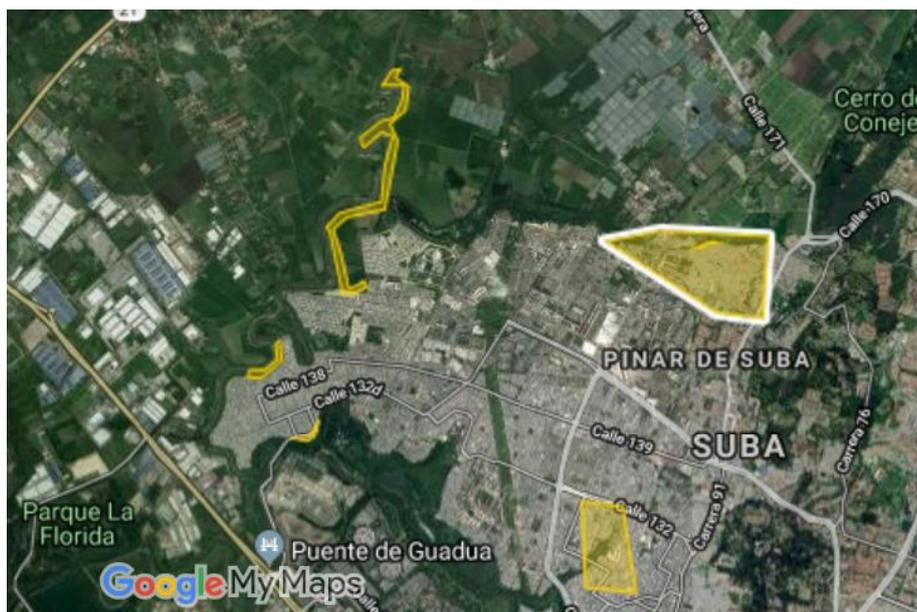
Ilustración 18. Zonas críticas relacionadas problemáticas con animales en la localidad de Suba

Fueron reconocidas cuatro zonas, frente a la problemática relacionada con animales, dentro de las problemáticas la presencia de semovientes se ve especialmente en las cercanías al río Bogotá; la presencia de roedores y palomas en cercanía al Humedal la Conejera, El Salitre, San Francisco y Alaska. Los caninos y felinos en condición de abandono se evidencian por varios lugares de la localidad como Lisboa, Londres, El Rincón y Hunza.
