Formato de Hoja de vida de Punto Crítico por acumulación de RCD

SECRETARÍA DISTRITAL DE AMBIENTE

Subdirección de Control Ambiental al Sector Público - SCASP
Grupo de identificación y caracterización de Puntos Críticos

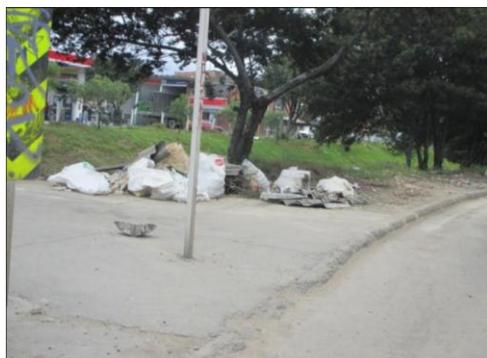
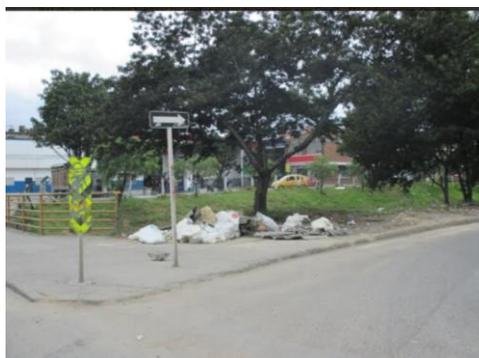
SDA06001

DIRECCIÓN: TV 44 - CLL 54A SUR

QUEBRADA EL TUNAL CANAL SAN CARLOS

Cono

1.10

3.00

0.80

2.64

PÉTREOS: 100

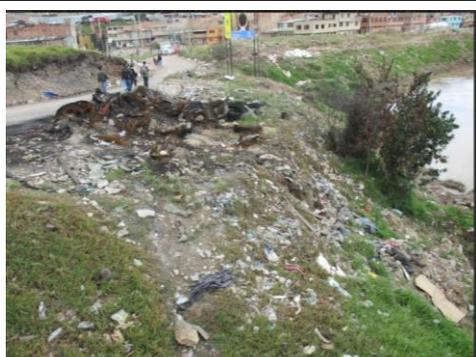
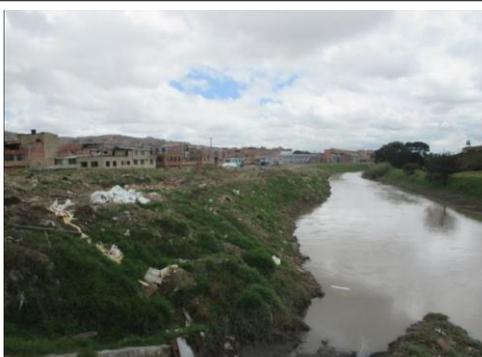
SDA06002

DIRECCIÓN: TV 44 - CLL 54A SUR

QUEBRADA EL TUNAL CANAL SAN CARLOS

Volumen (m³) 12.60

PÉTREOS: 100

Se observa quema de neumáticos

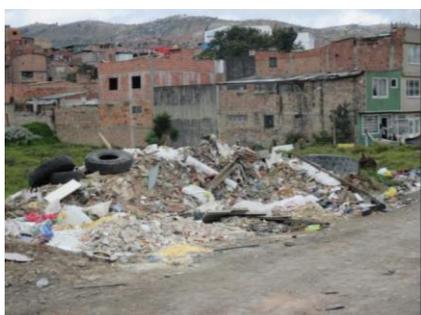
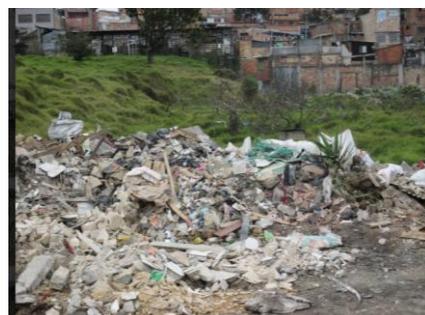
SDA06004

DIRECCIÓN: <u>CLL 65 SUR - KR 17</u> COORDENADAS: X: <u>93427,5</u> Y: <u>95305,31</u> ESTRUCTURA ECOLÓGICA PRINCIPAL AFECTADA:	LOCALIDAD: <u>TUNJUELITO</u> UPZ: <u>42 VENECIA</u> Hora de identificación: <u>12:46 AM</u> QUEBRADA EL TUNAL CANAL SAN CARLOS
--	---

Forma del punto:	Cono <input type="checkbox"/>	Trapezoide <input checked="" type="checkbox"/>	Forma de área o plano <input type="checkbox"/>
Dimensiones del punto:	Altura (h): _____	Ancho (a): _____	1.60
	Diámetro (D): _____	Largo (b): _____	5.52
		Altura media (h): _____	1.40
Volumen (m³)	<u>12.36</u>

NO PELIGROSOS	PÉTREOS: 75	MADERA: 15	
	VÍDRIOS: 0	METALES: 0	
	PLÁSTICO: 0	ORGÁNICOS: 0	
	CARTÓN Y PAPEL: 0	VOLUMINOSOS: 0	
		OTROS: 0	Cual: _____

PELIGROSOS Y ESPECIALES	RESPEL: 0	LLANTAS: 10	
	RAEES: 0	OTROS: 0	Cual: _____

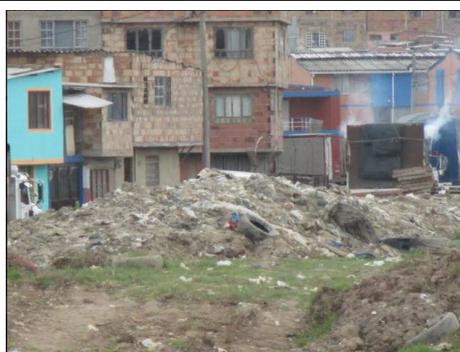
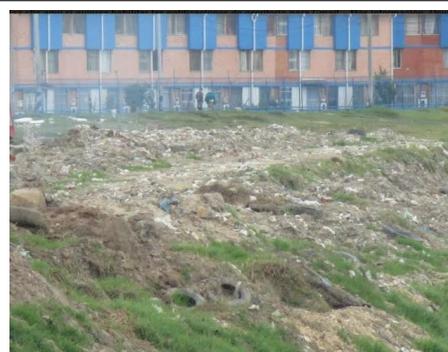
SDA06005

DIRECCIÓN: CLL 65 SUR - KR 17

QUEBRADA EL TUNAL CANAL SAN CARLOS

Volumen (m³) 106.76

PÉTREOS: 80

ORGÁNICOS: 10

LLANTAS: 10

Zona de alto impacto por disposición inadecuada de RCDs puntos críticos para operativo.
