# **LA MINERÍA COMO ACTIVIDAD DE AMENAZA SOBRE ZONAS PROTEGIDAS**

Febrero  
2010

Ministerio de Ambiente, Vivienda  
Desarrollo Territorial  
República de Colombia

# **EVOLUCIÓN MINERA PMI DE TUNJUELO**

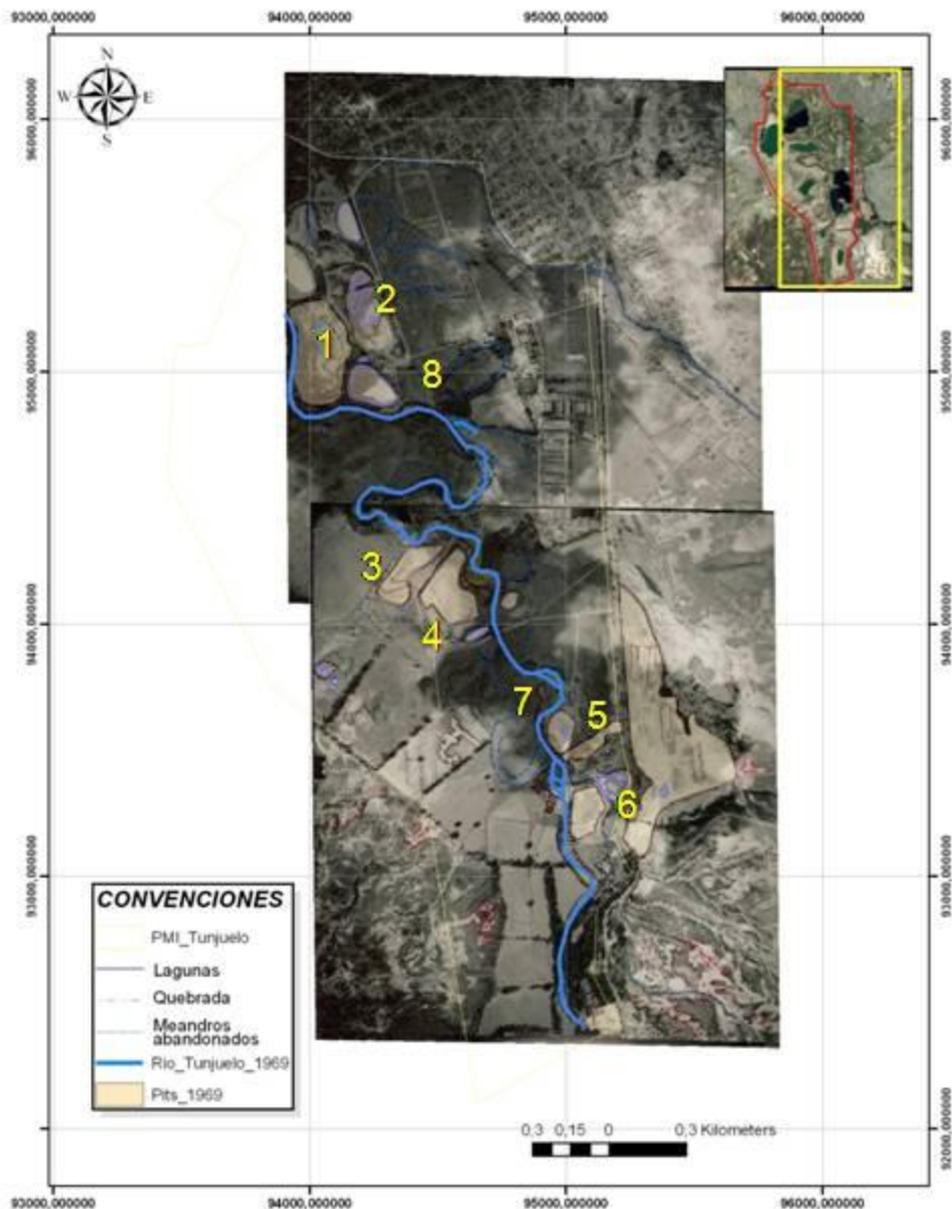
- 1 y 2 Pozo Azul**
  - 3 y 4 las Manas**
  - 5 Sanchez González**
  - 6 Manuel Rey**
  - 7 Corte de meandro**
  - 8 Mina con buchón**
- Explotación inadecuada del cauce**

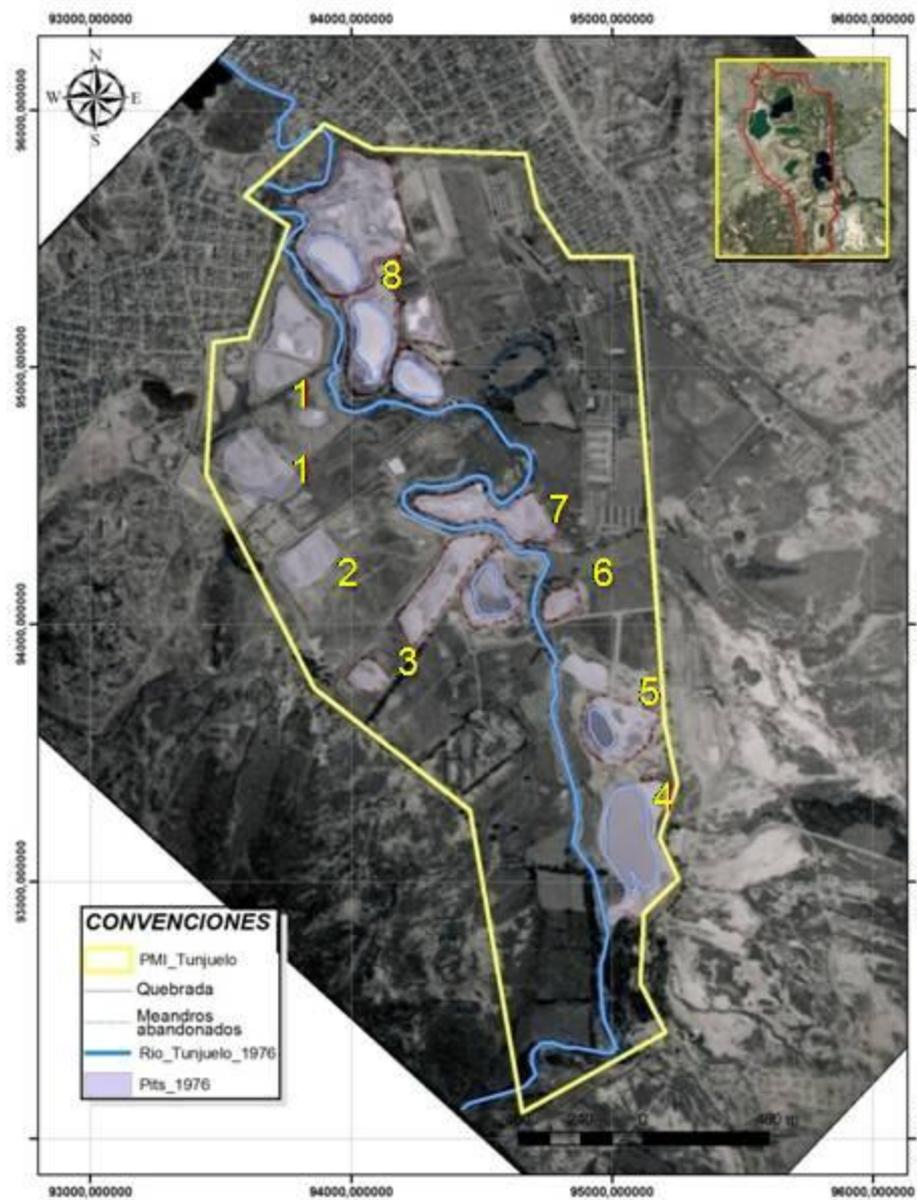
**Entre 1971 y 1976, rectificación del río**

- 1 Santa María**
- 2 Santa Inés**
- 3 Ingeniera**
- 4 Manuel Rey-Fiscalá**
- 5 Sánchez González**
- 6 Carlos Madrid**
- 7 Fosas parte interna meandro camillo**
- 8 Fosas sector escuela de artillería**

**1972 Minera Diamante**  
**1973 CAR denuncia desviación del cauce, ordena restablecimiento del cauce original**  
**Código de Recursos Naturales de (decreto 2811 de 1974) Art. 83**

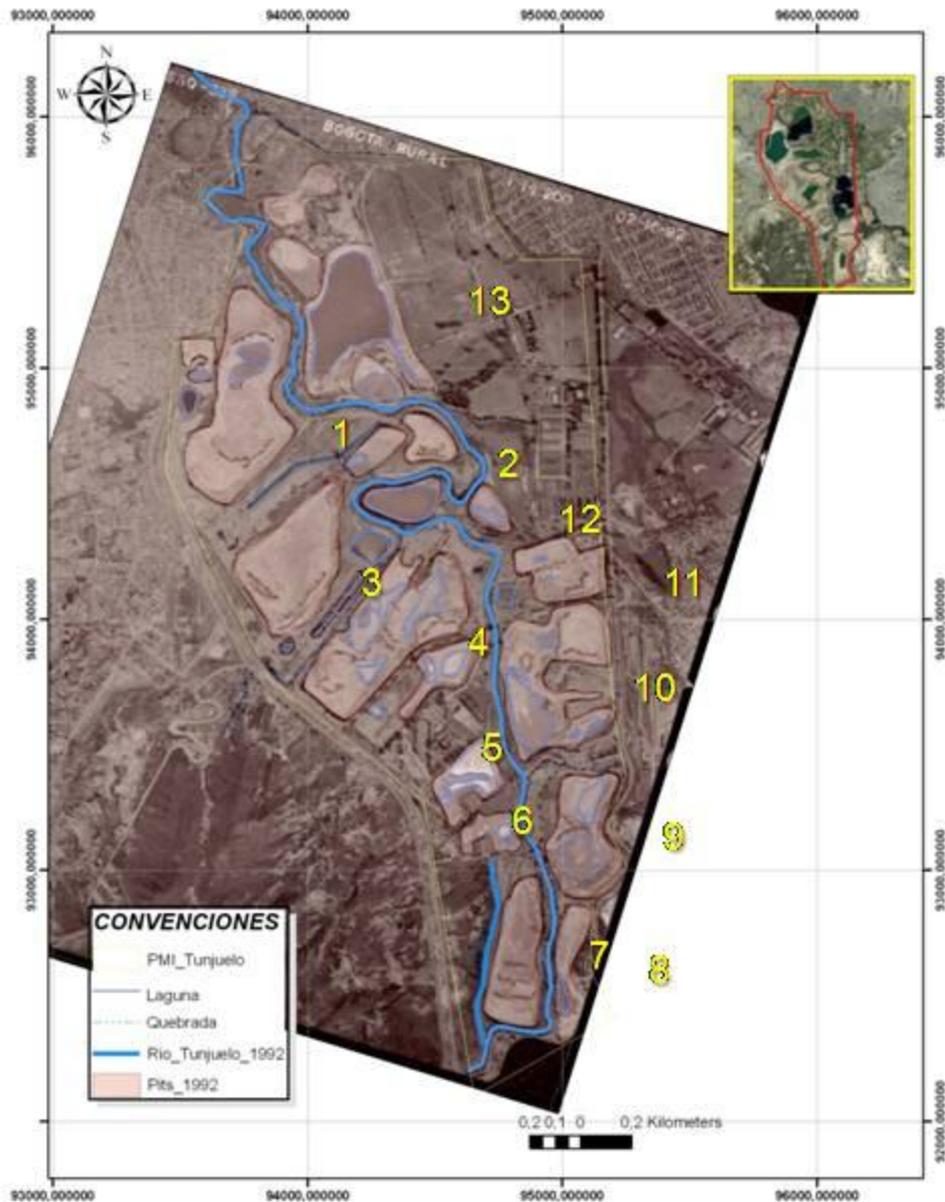
***Vuelo C-1675 de 1976***

**Se unen los dos frentes:**

**1 Santa María**

**13 Pozo Azul**

**4 Las Manas**

**Se expanden:**

**3 Santa Inés**

**2 Guaquera**

**10 Sanchez González**

**11 Carlos Madrid**

**6 Conagre**

**Inicio mina La Fiscala 7 (8)**

**9 Manuel Rey-Fiscala**

**Construcción canal**

**Septiembre de 1992 inicio tramite  
construcción canal**

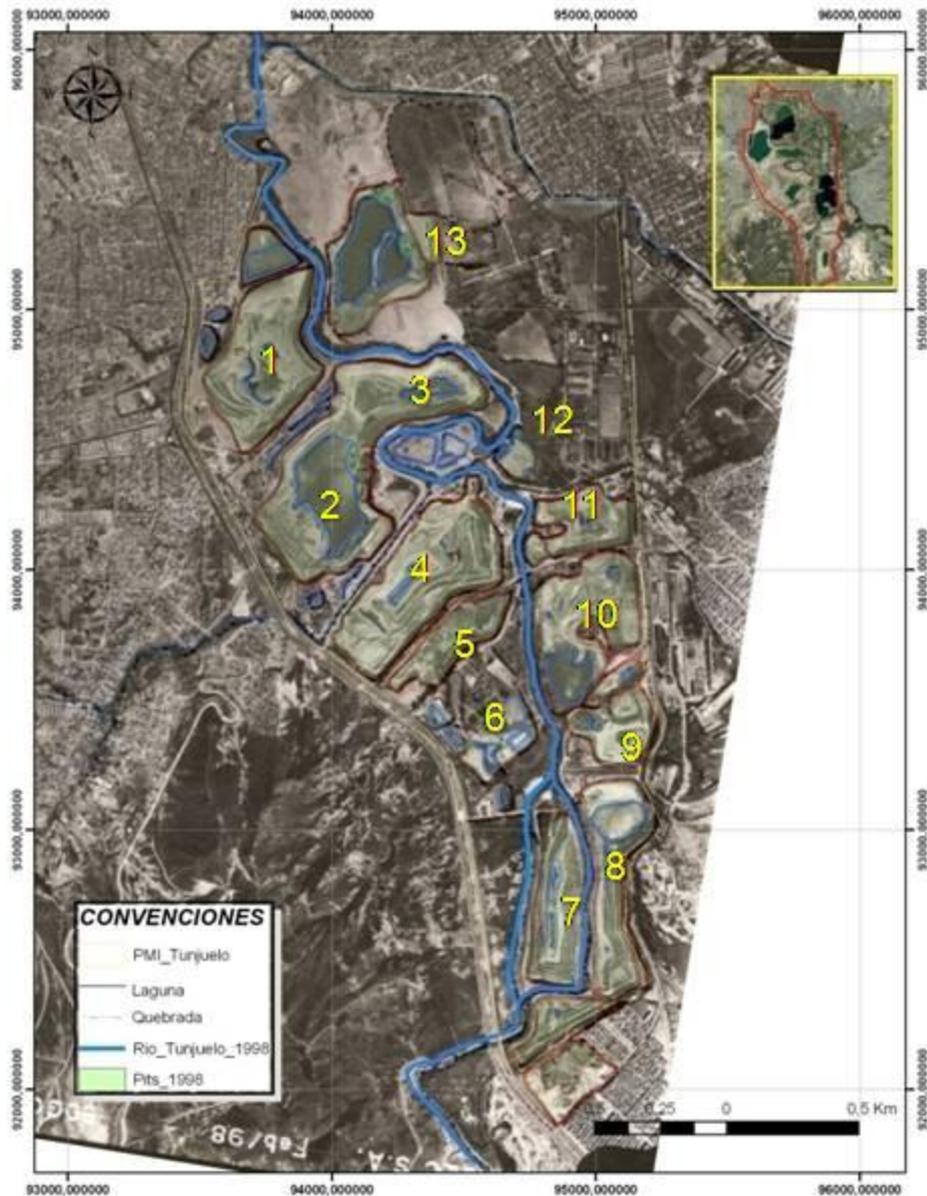
***Vuelo R-1183 de 1992***

**Rellenos en el sector de Pozo Azul 13 y en el sector 12**

**Expansión del sector oriental y sur de la Fiscalía 8**

**Deslizamiento Mina Santa Inés 2.**

**Desplazamiento del río**

**Febrero 1998 CAR otorga licencia para la construcción del canal a CEMEX**

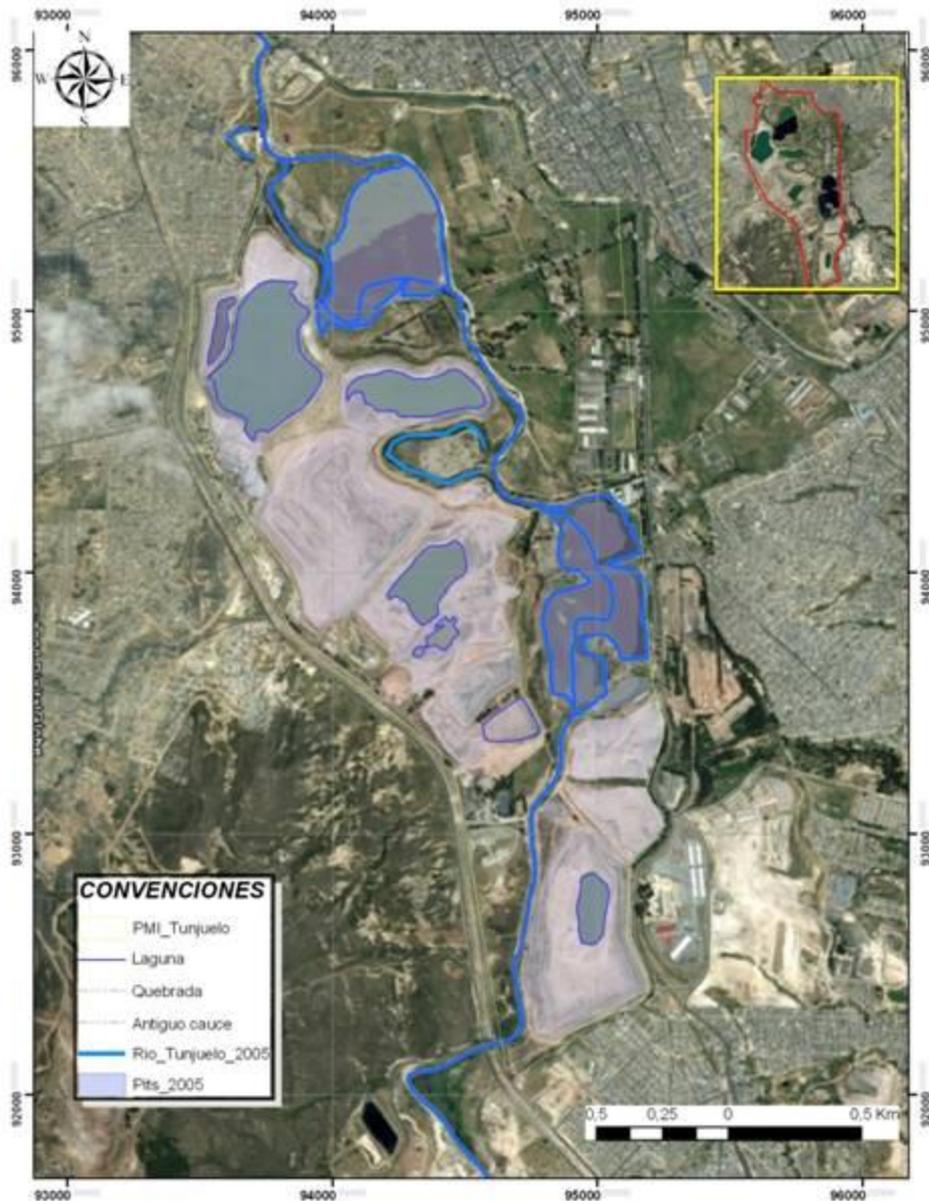
***Vuelo SAV-415 de 1998***

**Ha ocurrido la emergencia de 2002 y se observan fosas inundadas. Se pueden ver los canales construidos para mitigar los efectos de dicha emergencia.**

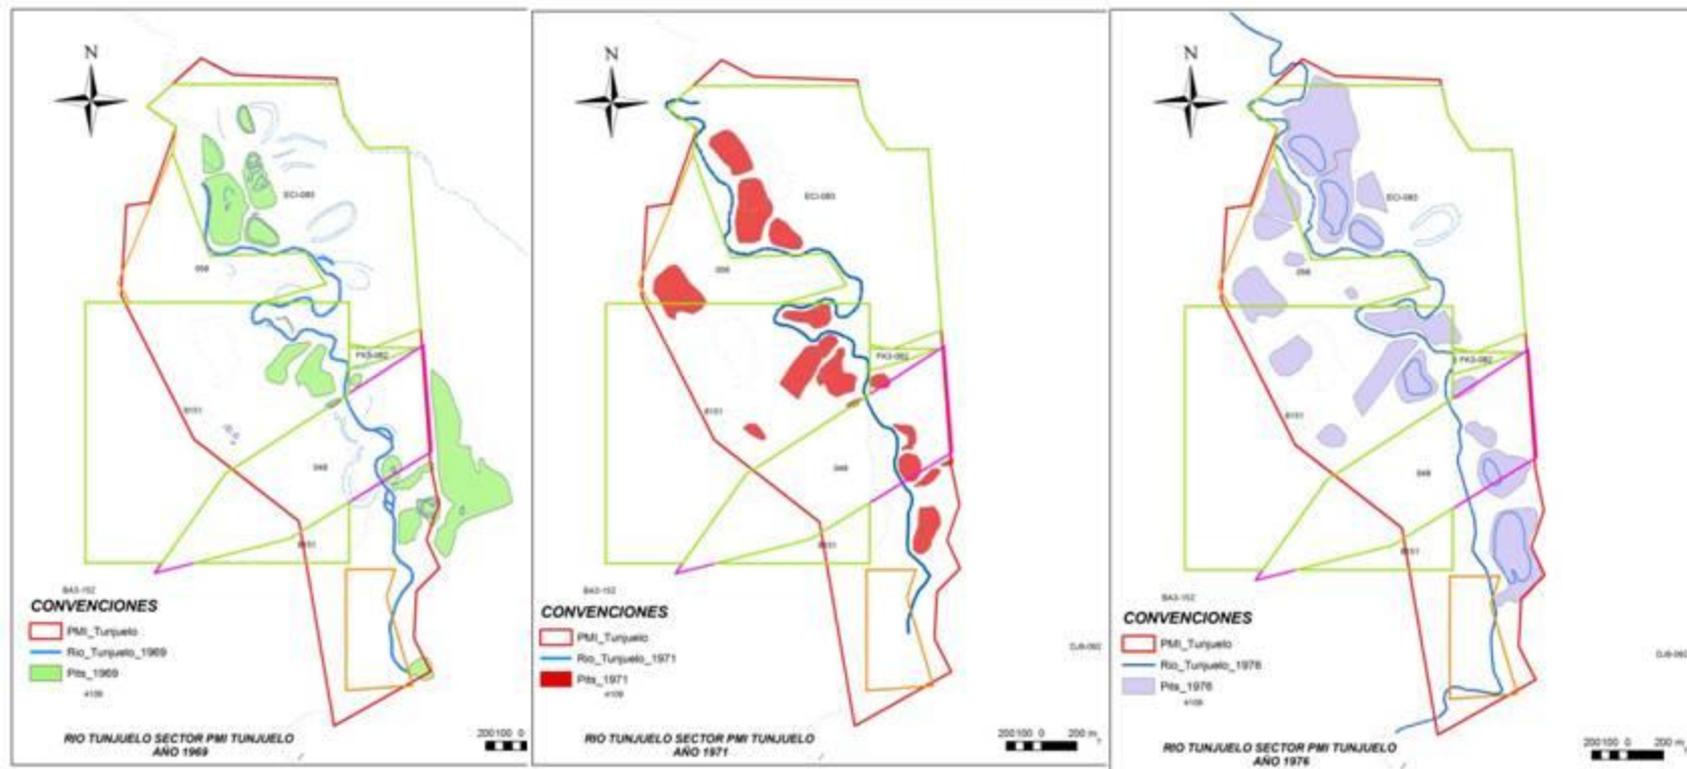
1. Entre 1969 y 1971 en predios del actual título de la Fundación San Antonio
2. Entre 1971 y 1976 en la misma zona, desplazando el cauce 30 metros al occidente en un tramo de aproximadamente 1000m

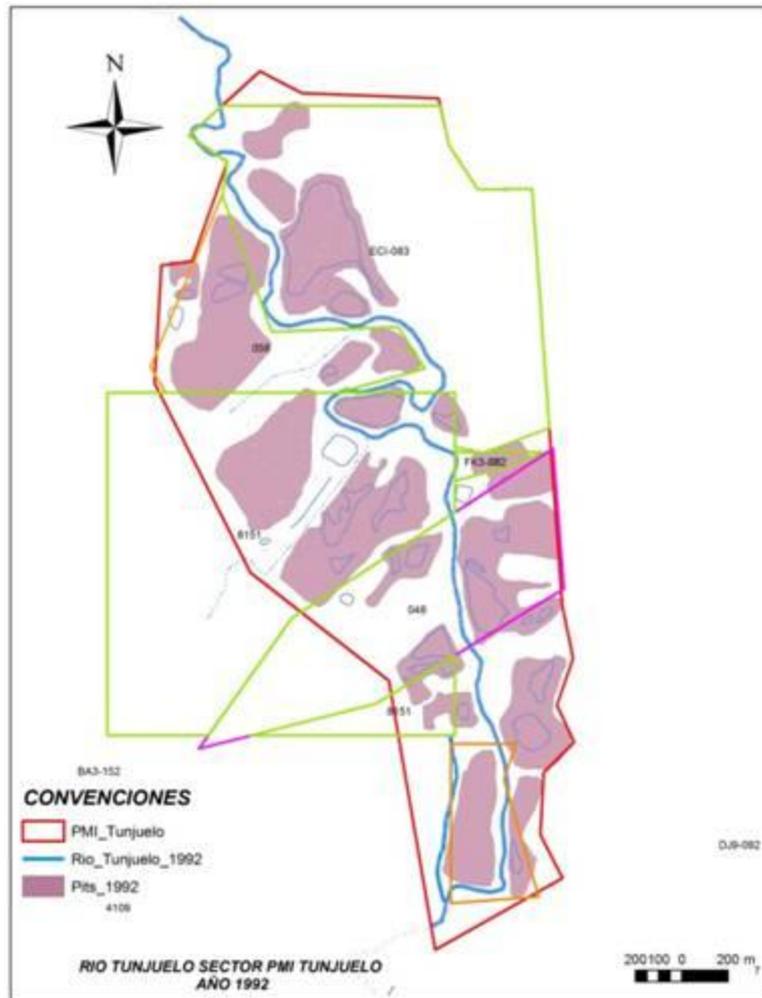
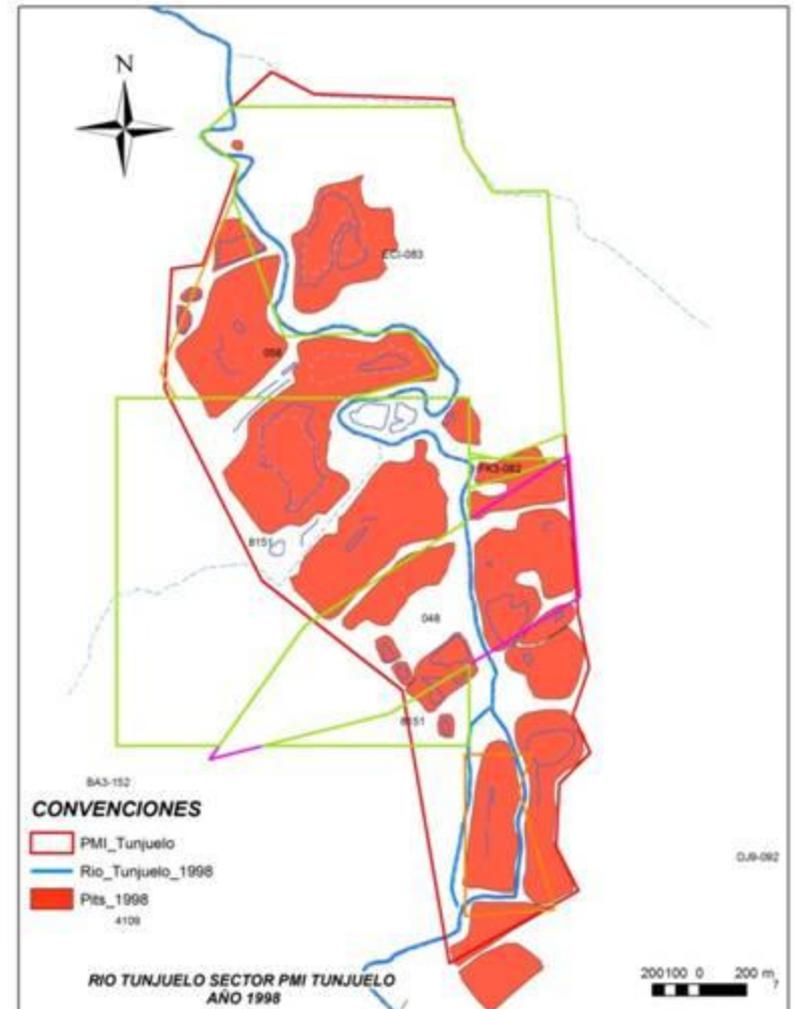
**Entre 1992 y 1998 el río fue desplazado 250m al occidente en un tramo de 800 m, por parte de la Compañía Cemex de Colombia S.A.**

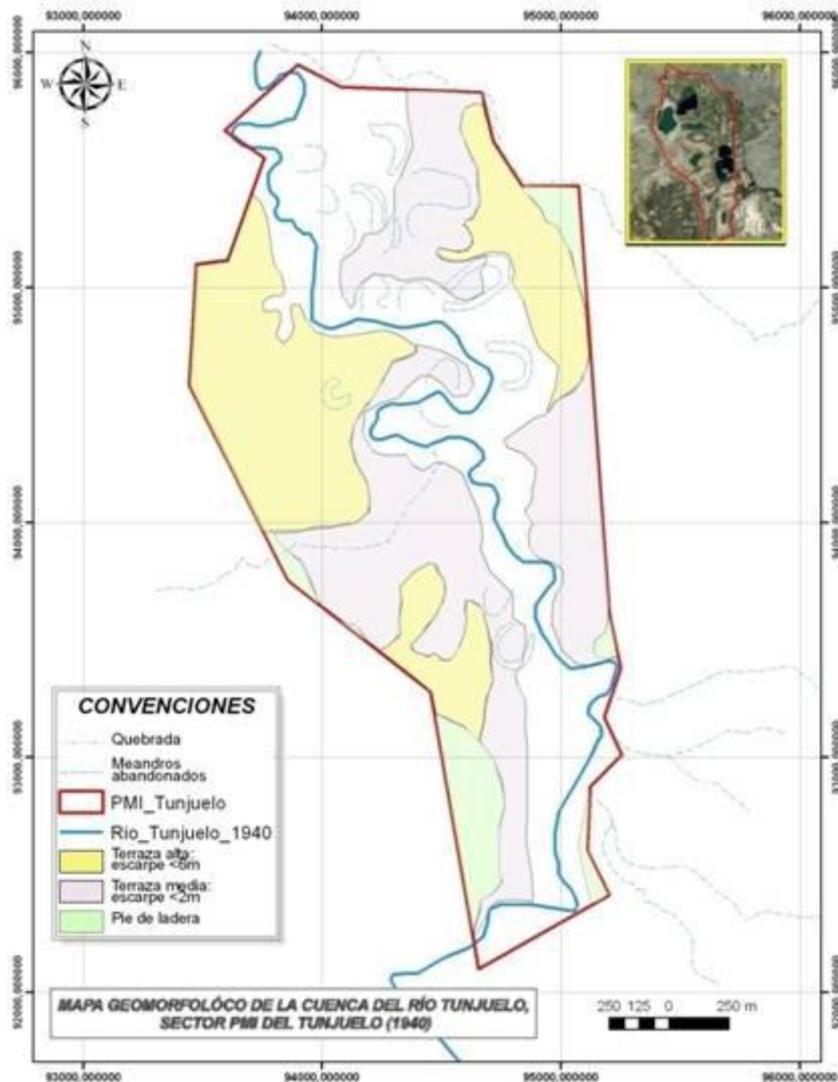
**Geomorfología original**

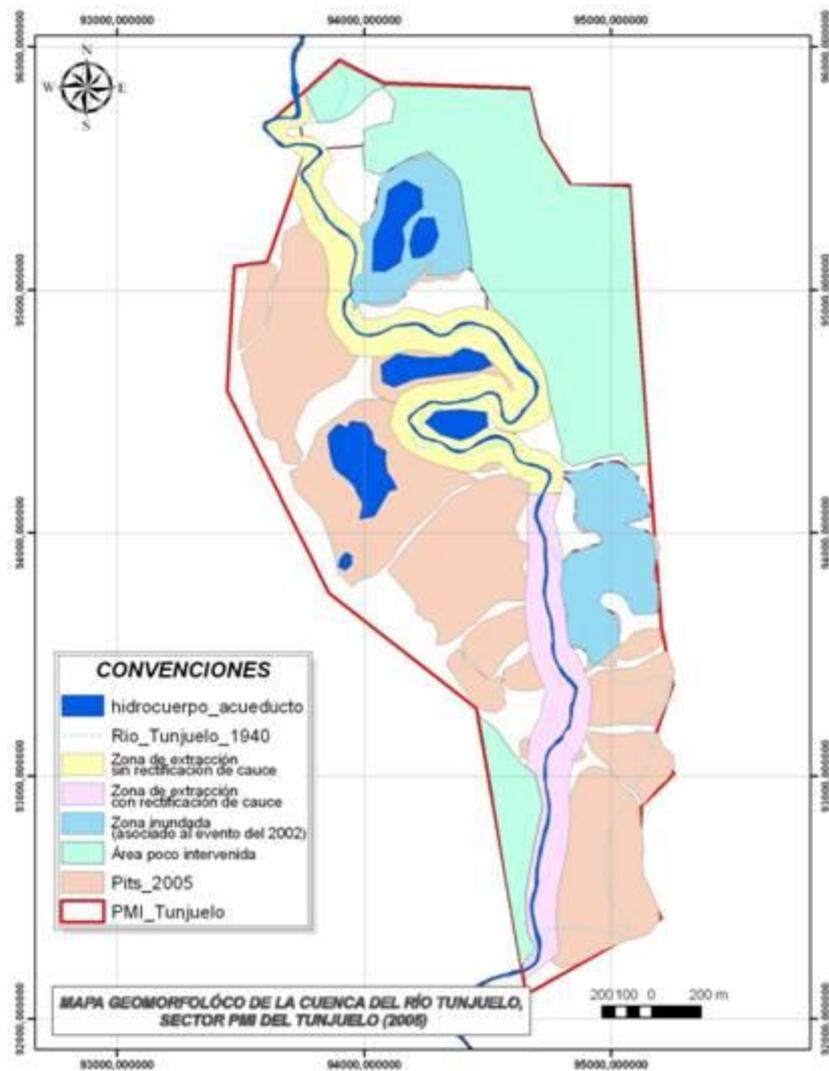
**Geomorfología pre-2002**

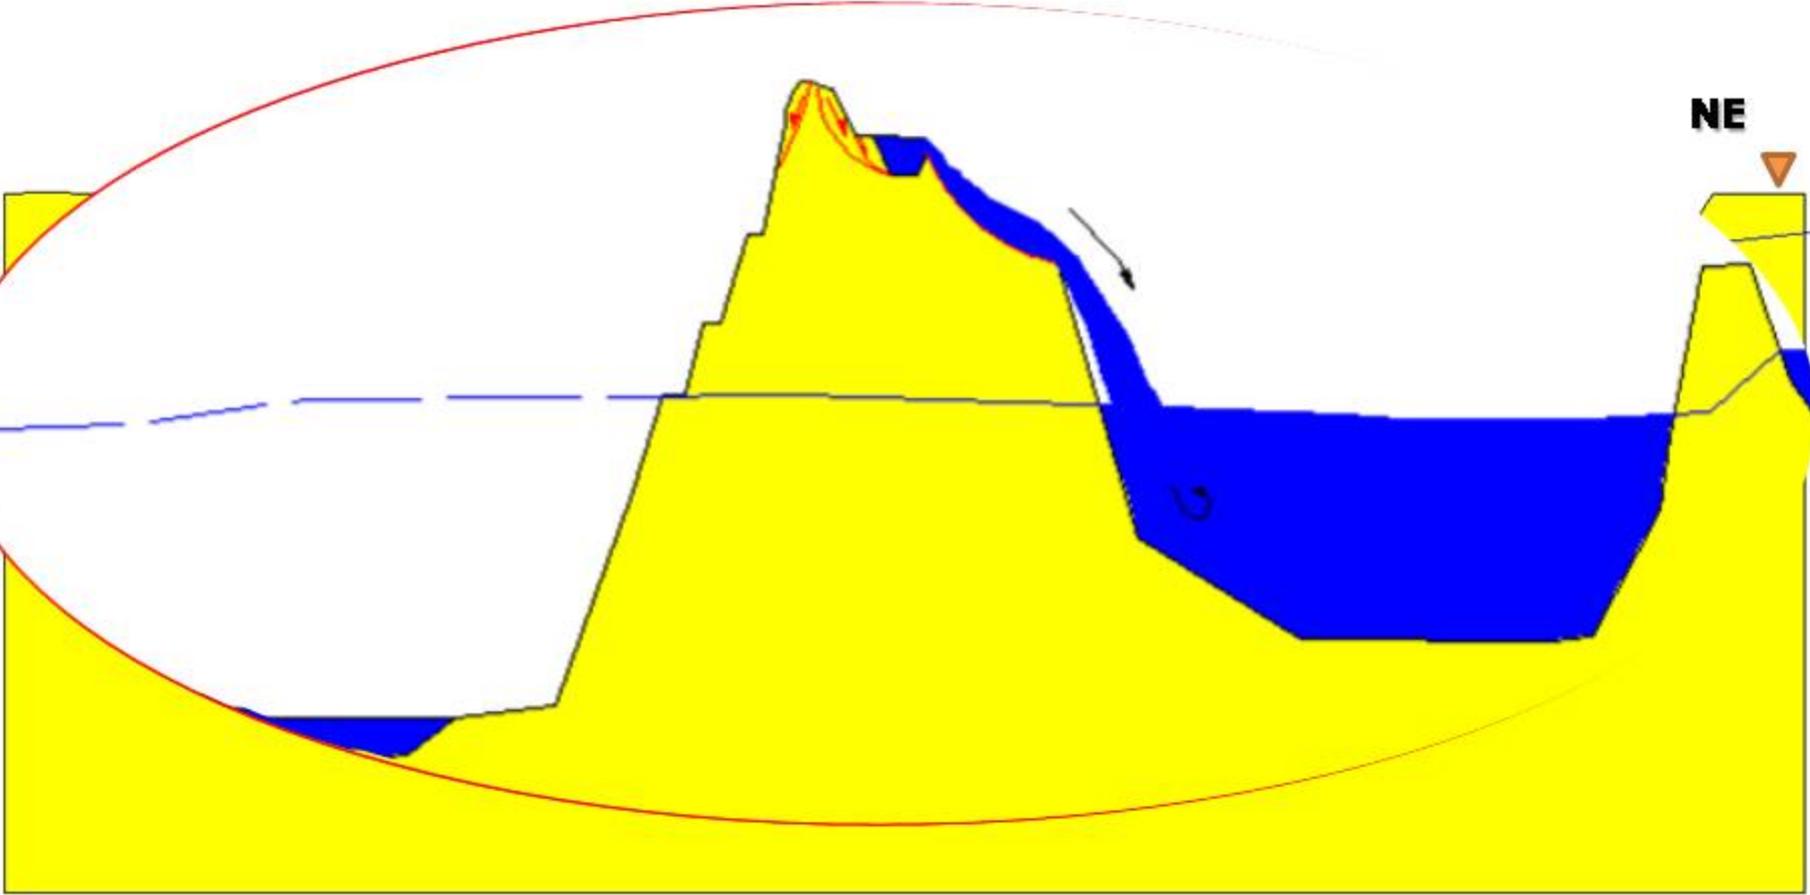
# PERFIL ESQUEMÁTICO DEL RÍO TUNJUELO EN EL AÑO DE 1984

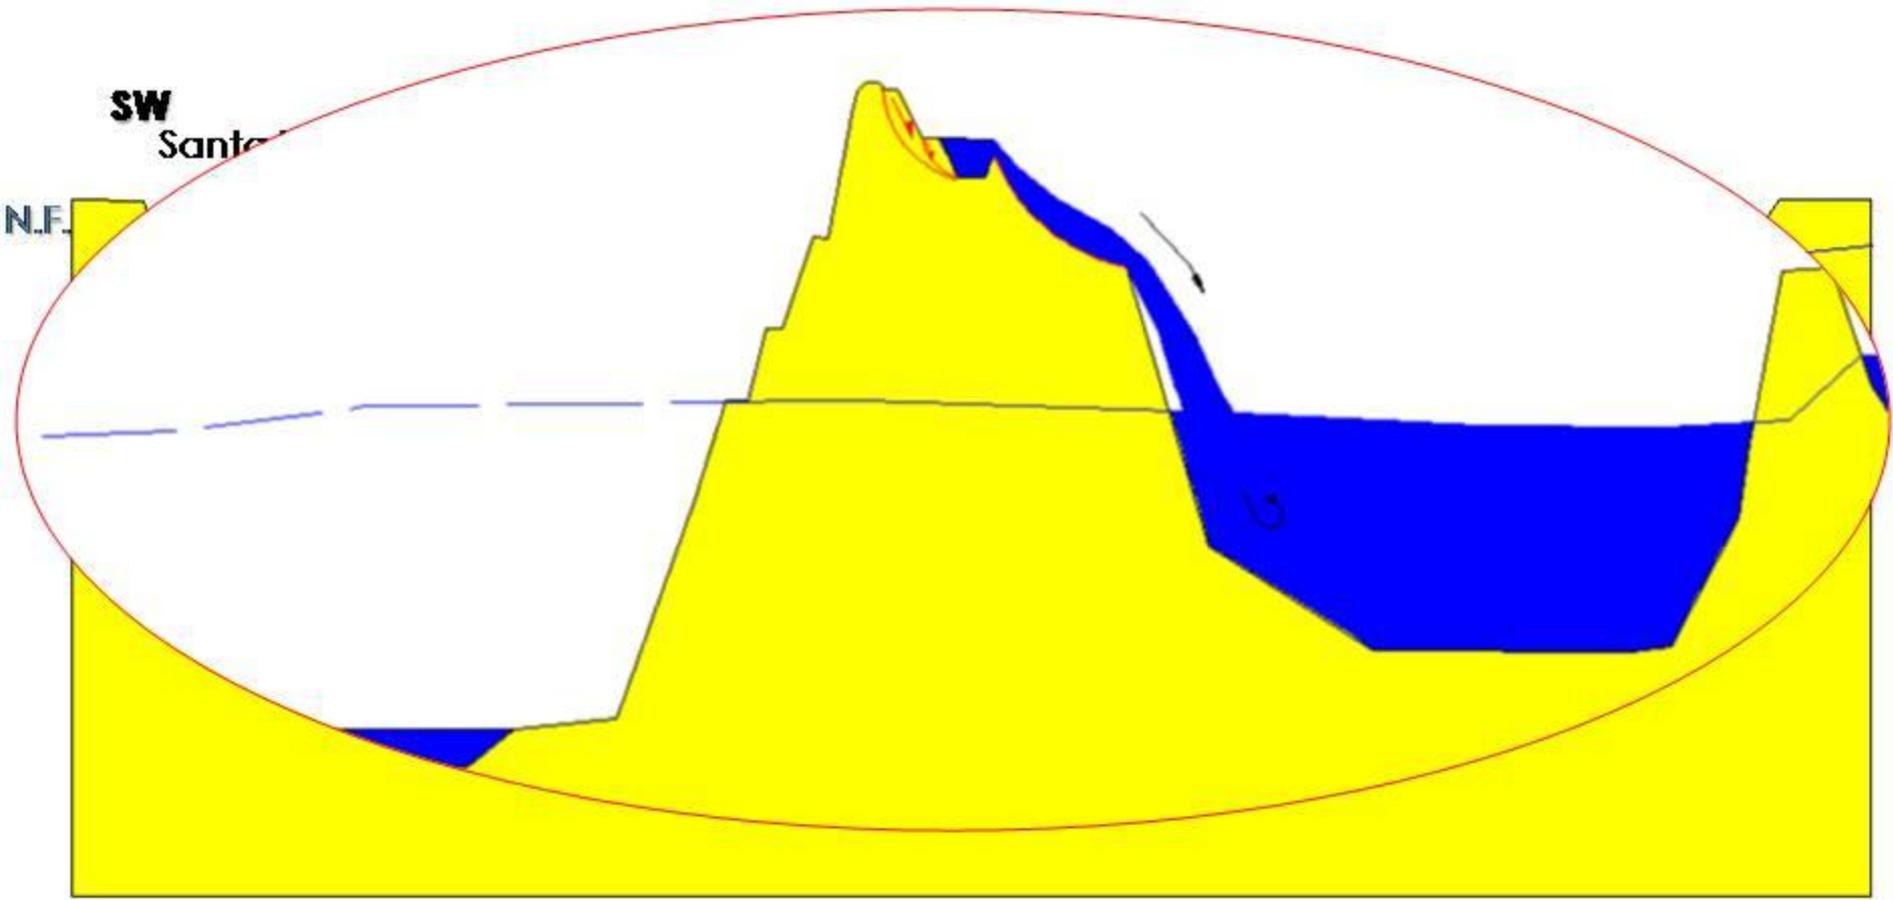
# PERFIL ESQUEMÁTICO DEL RÍO TUNJUELO EN EL AÑO DE 2001

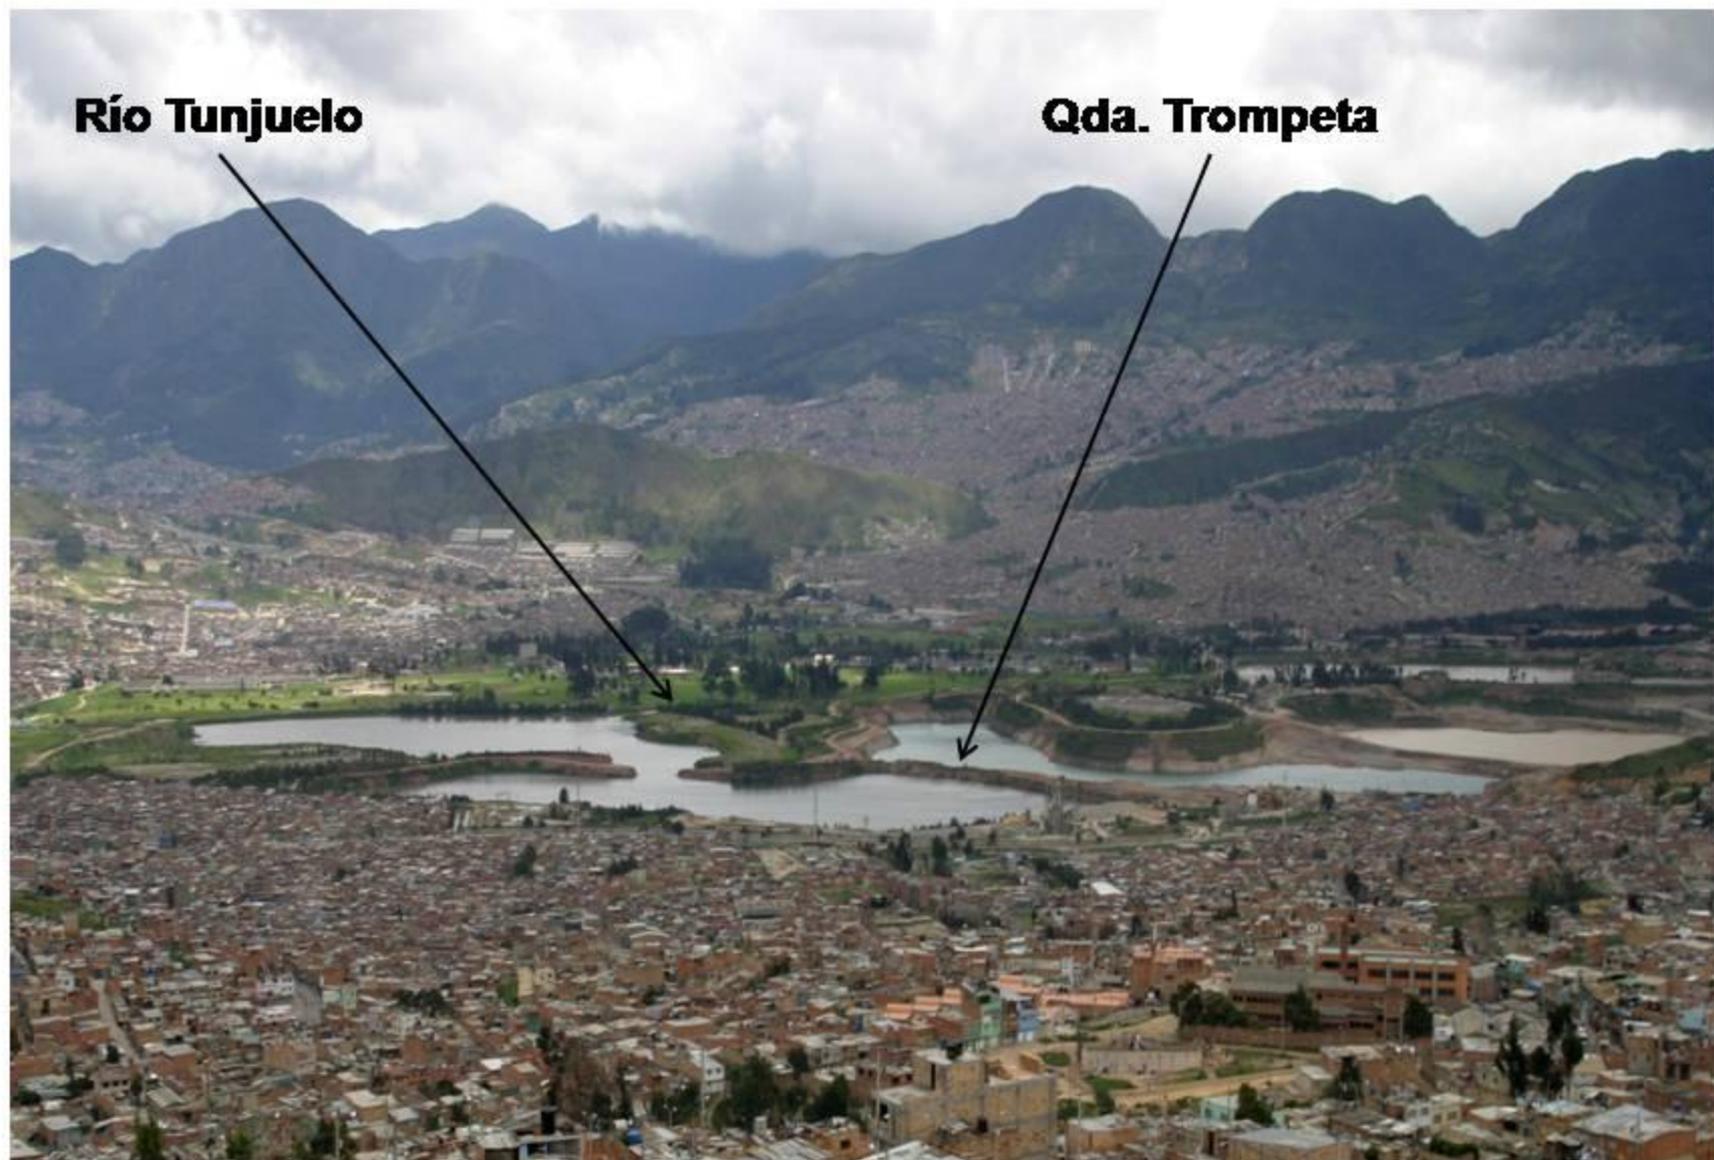
**Evento mayo – junio 2002: Erosión y falla de taludes del canal colgado**

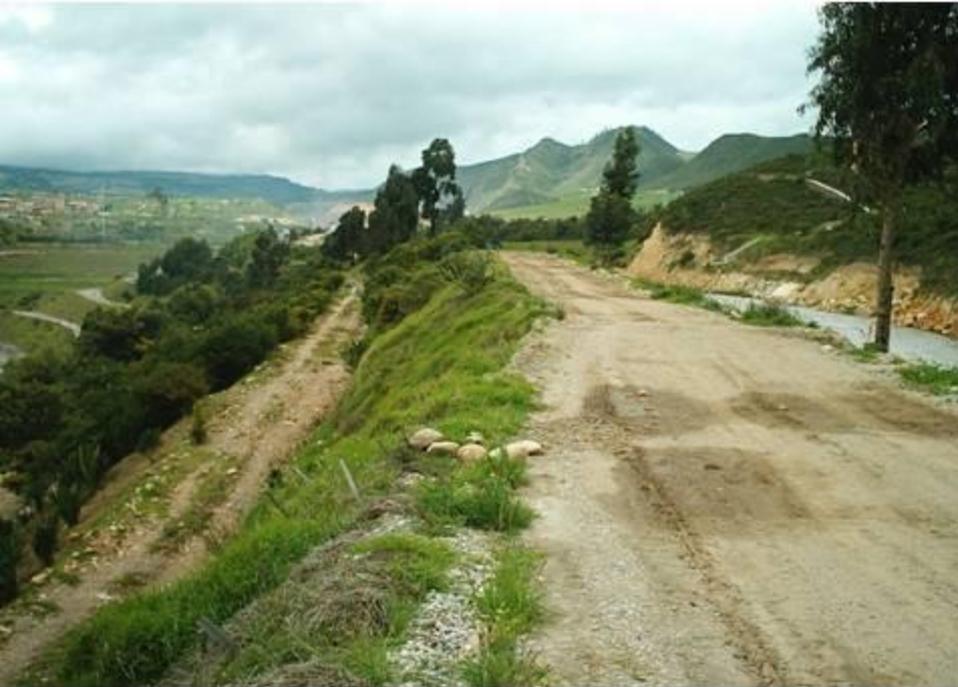
**Río colgado a veces más de 50 metros.**

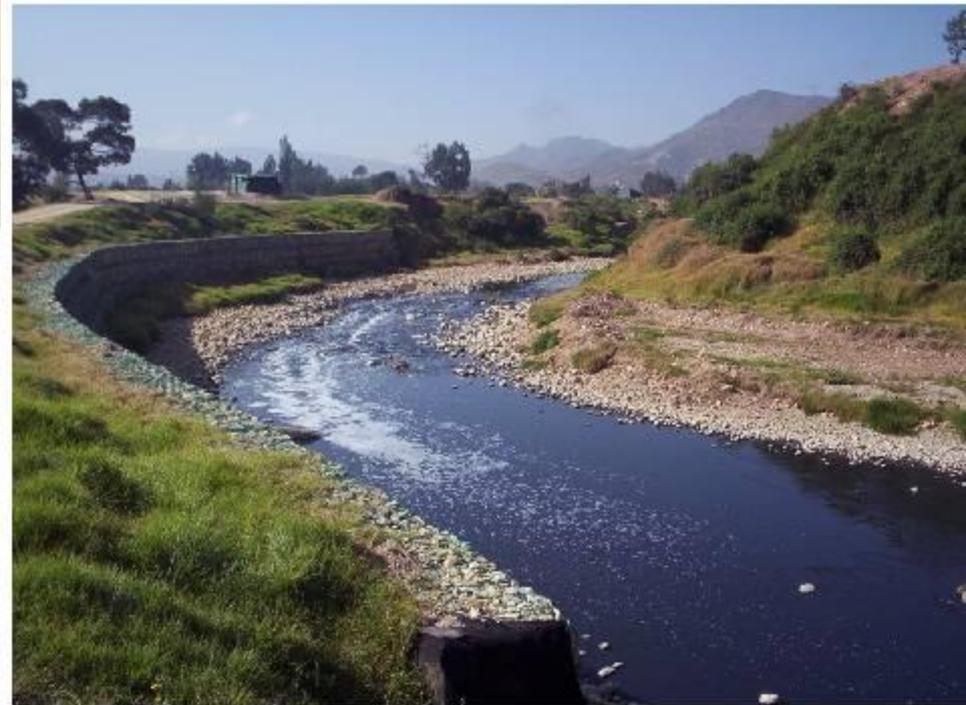
**Tendencia natural a socavar margen externo de las curvas.**

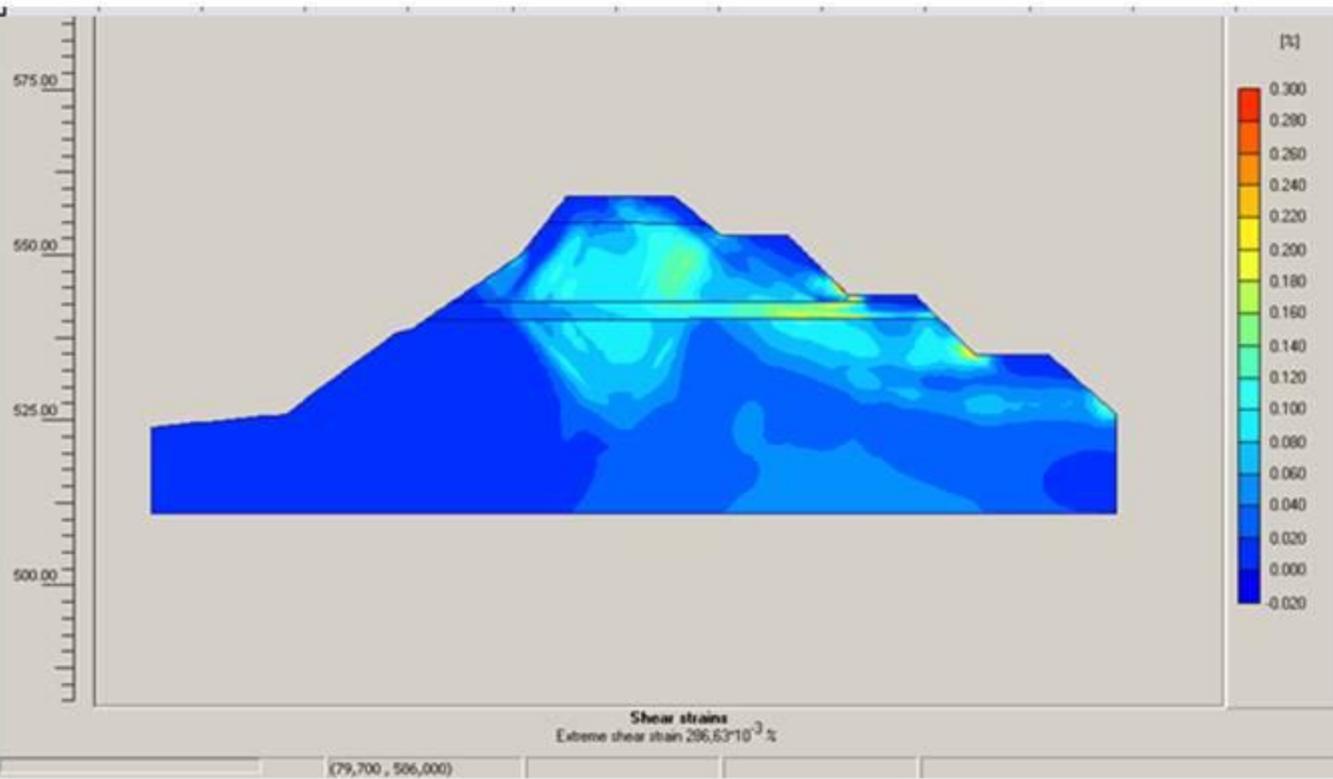
**De acuerdo con estudios adelantados por el Acueducto (2003), los taludes de minería son inestables en condiciones de humedecimiento... ¿qué pasará en un sismo fuerte?**

Patrón de falla talud en condición actual, se producen concentraciones de esfuerzos del orden de 0,3% en el talud del costado derecho en la base de los taludes de corte, esto puede dar lugar al desarrollo de fallas locales en estos taludes. El FS calculado para esta condición es de 1,03. Estas condiciones son adecuadas para una condición de emergencia para condición estática pero no para caso de sismo o a largo plazo cuando las deformaciones progresivas, especialmente de los estratos menos rígidos (arcillas) se van acumulando y producen una reducción paulatina de la resistencia. Aunque las deformaciones son muy bajas se insinúa una concentración de deformaciones que puede dar lugar a una superficie de falla profunda en el talud del costado derecho que puede ser crítica durante sismo.

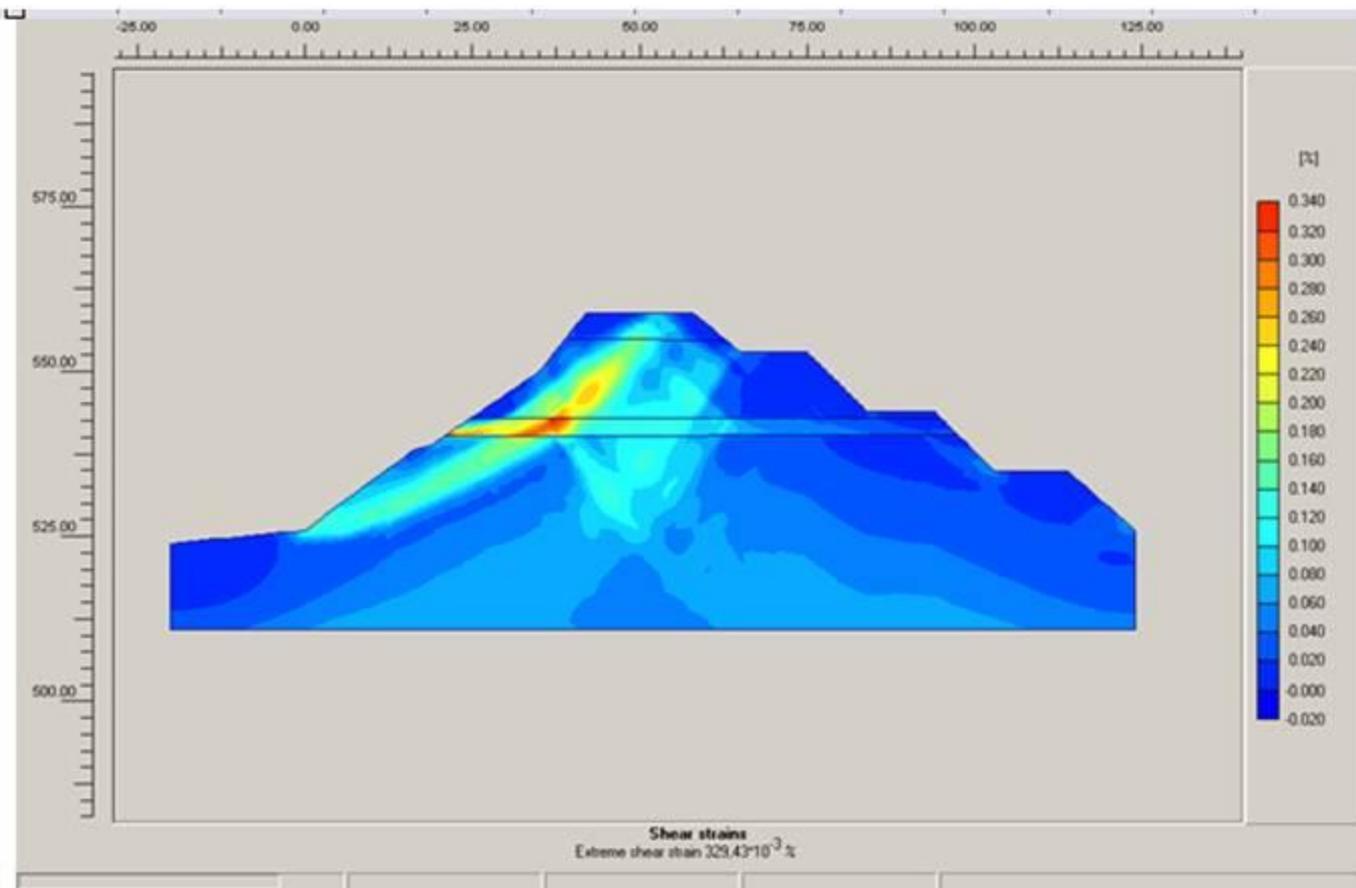
**De acuerdo con estudios adelantados por el Acueducto (2003), los taludes de minería son inestables en condiciones de humedecimiento... ¿qué pasará en un sismo fuerte?**

Patrón de falla talud seco, se produce una falla sobre el talud del costado izquierdo. El FS calculado para esta condición es de 1.08. Este FS es adecuado para condición estática pero seguramente no para caso de sismo o a largo plazo cuando las deformaciones progresivas, especialmente de los estratos menos rígidos (arcillas) se van acumulando y producen una reducción paulatina de la resistencia.

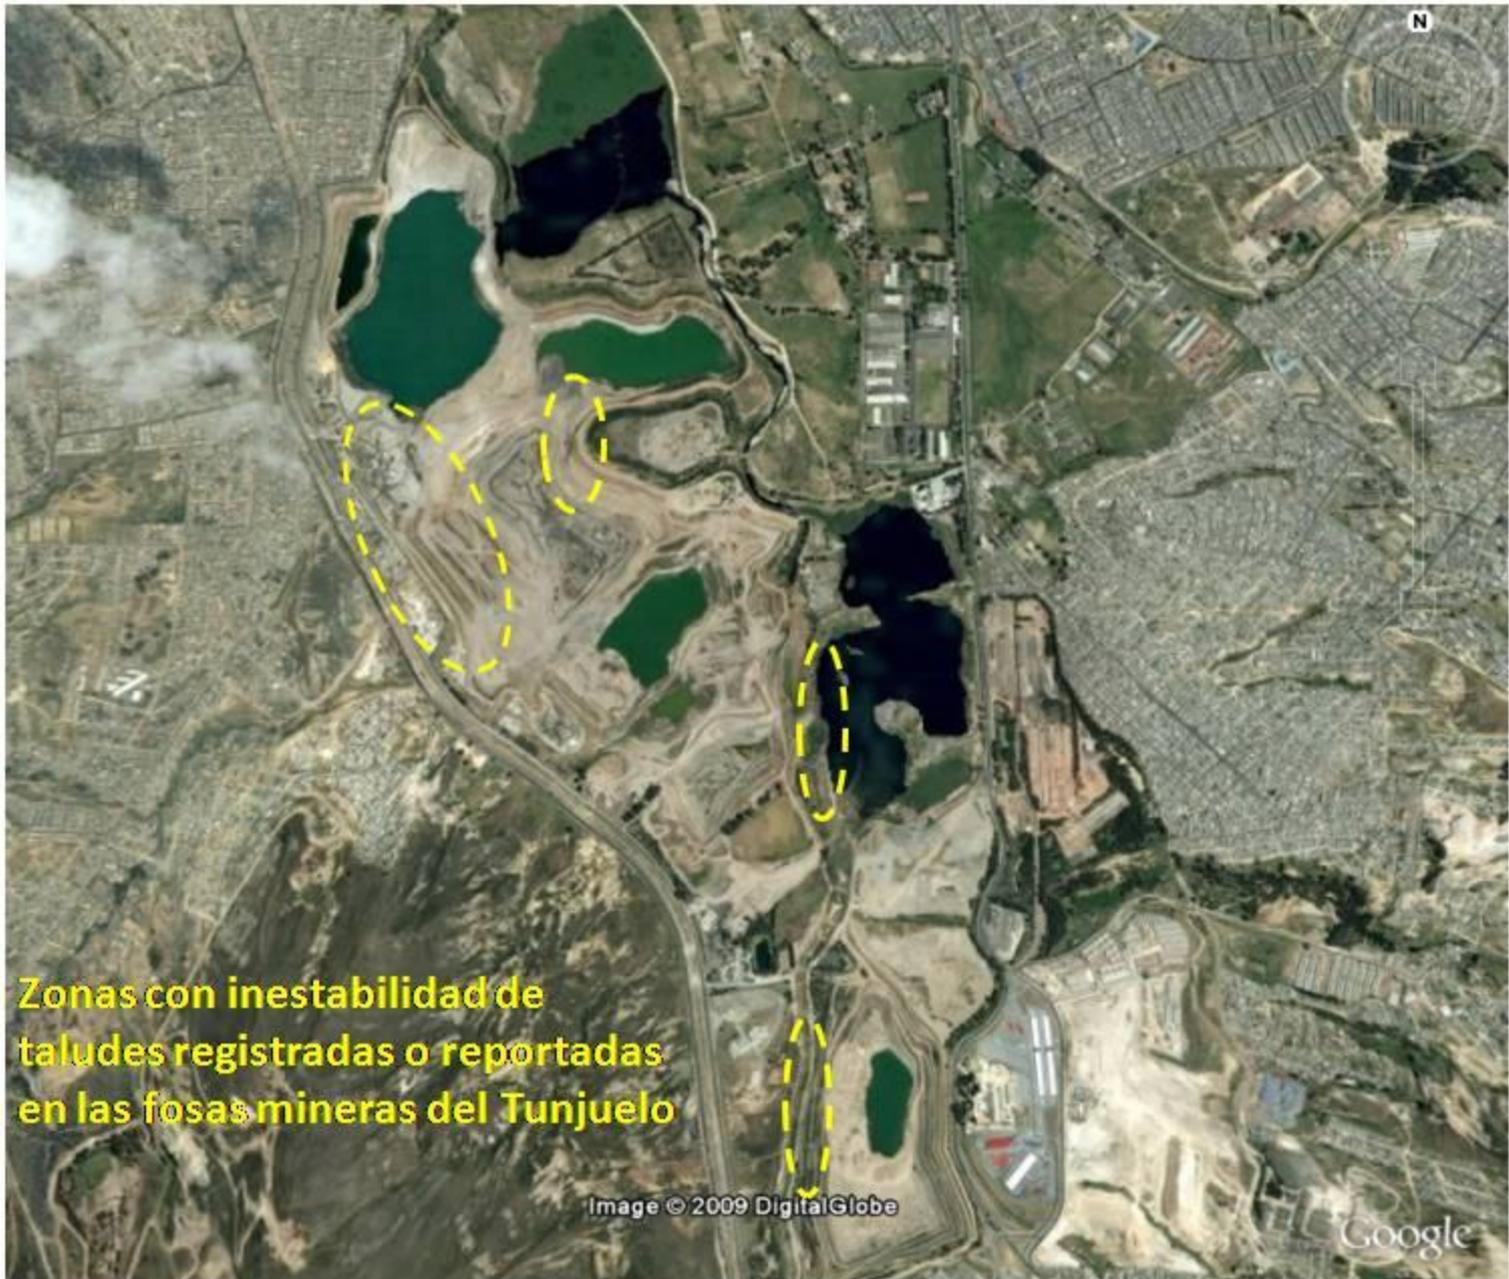
**Zonas con inestabilidad de taludes registradas o reportadas en las fosas mineras del Tunjuelo**
