# **LA MINERÍA COMO ACTIVIDAD DE AMENAZA SOBRE ZONAS PROTEGIDAS**

Febrero  
2010

Ministerio de Ambiente, Vivienda  
Desarrollo Territorial  
República de Colombia

# **EVOLUCIÓN MINERA PMI DE TUNJUELO**

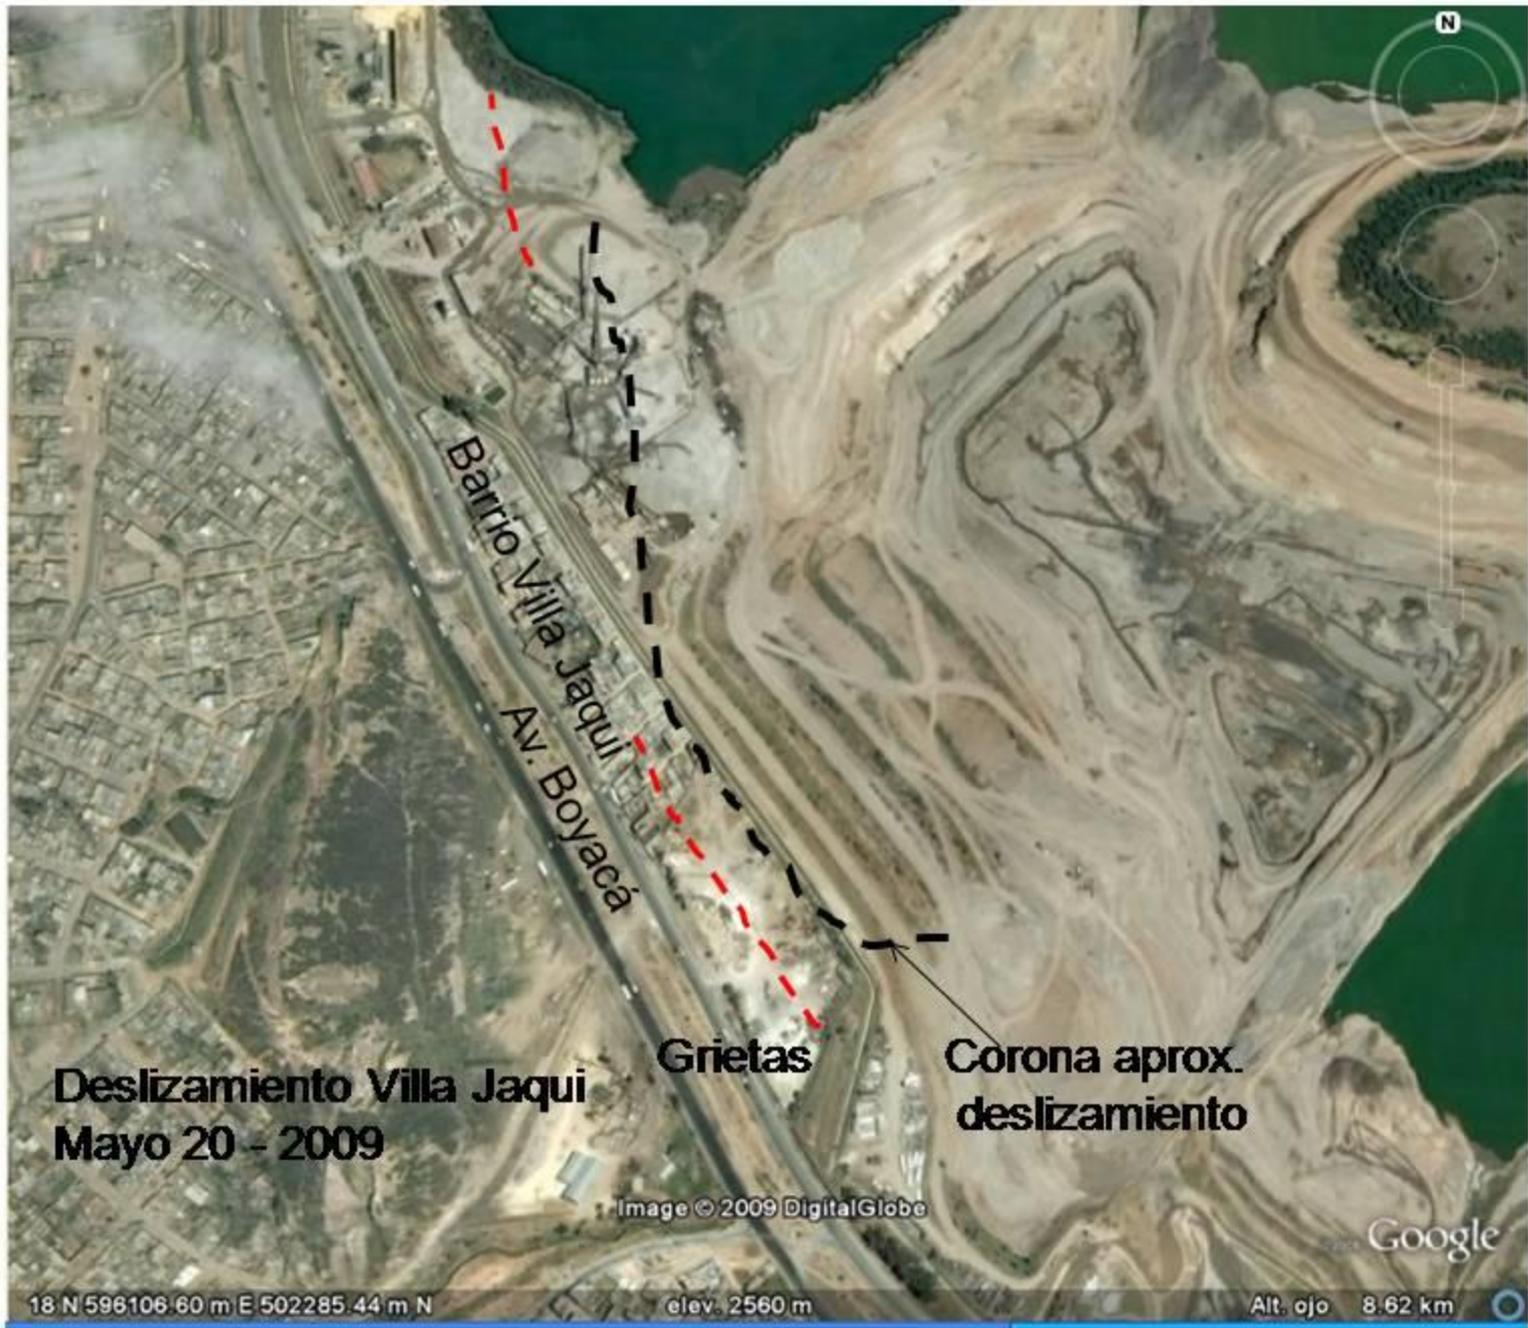
**Deslizamiento Villa Jaqui  
Mayo 20 - 2009**

**Grietas**

**Corona aprox.  
deslizamiento**
