TESIS DE MAESTRIA

**ESTUDIO PRELIMINAR DE LA DEGRADACIÓN
FÍSICA DE TRES HUMEDALES DE LA SABANA DE
BOGOTÁ Y LINEAMIENTOS ECOLÓGICOS Y
PAISAJÍSTICOS PARA SU GESTIÓN**

Por: Camila Bernal Jaramillo

Bogotá, Febrero de 2006

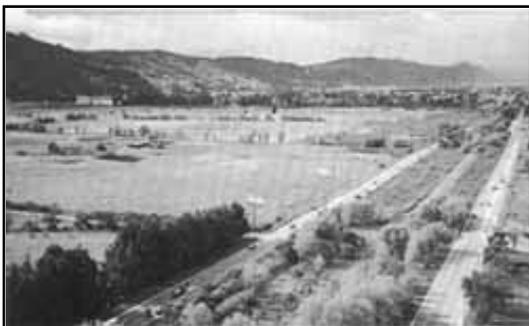
Figura 7. Foto Humedal Torca-Guaymaral fraccionada por la Autopista Norte. (DAMA, 2000)

El crecimiento de la ciudad exigió el trazado de nuevas vías, como la Autopista Norte, construida en 1952, obra de vital importancia para la ciudad, pero que afectó otro de los grandes lagos de la ciudad, dividiéndolo en los actuales humedales de Guaymaral y Torca (ver Foto 7). De igual forma, la construcción del Aeropuerto y la Avenida EL Dorado, obras concluidas en 1958, afectaron la laguna que ocupaba esa área, fragmentándola en los humedales de Jaboque y Capellanía (DAMA, 2000).

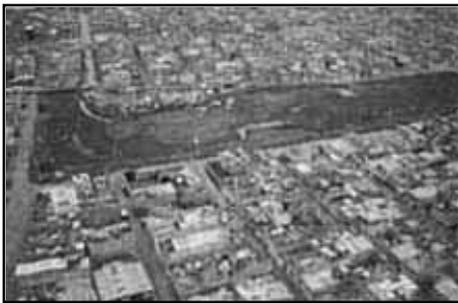
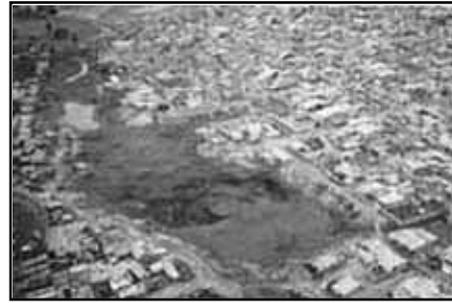
el Burro y La Vaca; (ver Foto 8 y 9 donde se observan las dos fracciones en que quedó dividido el humedal La Vaca) (DAMA, 2000).

Figura 8. Foto sector A del Humedal La Vaca (DAMA, 2003)

Figura 9. Foto sector B del Humedal La Vaca (DAMA, 2003)

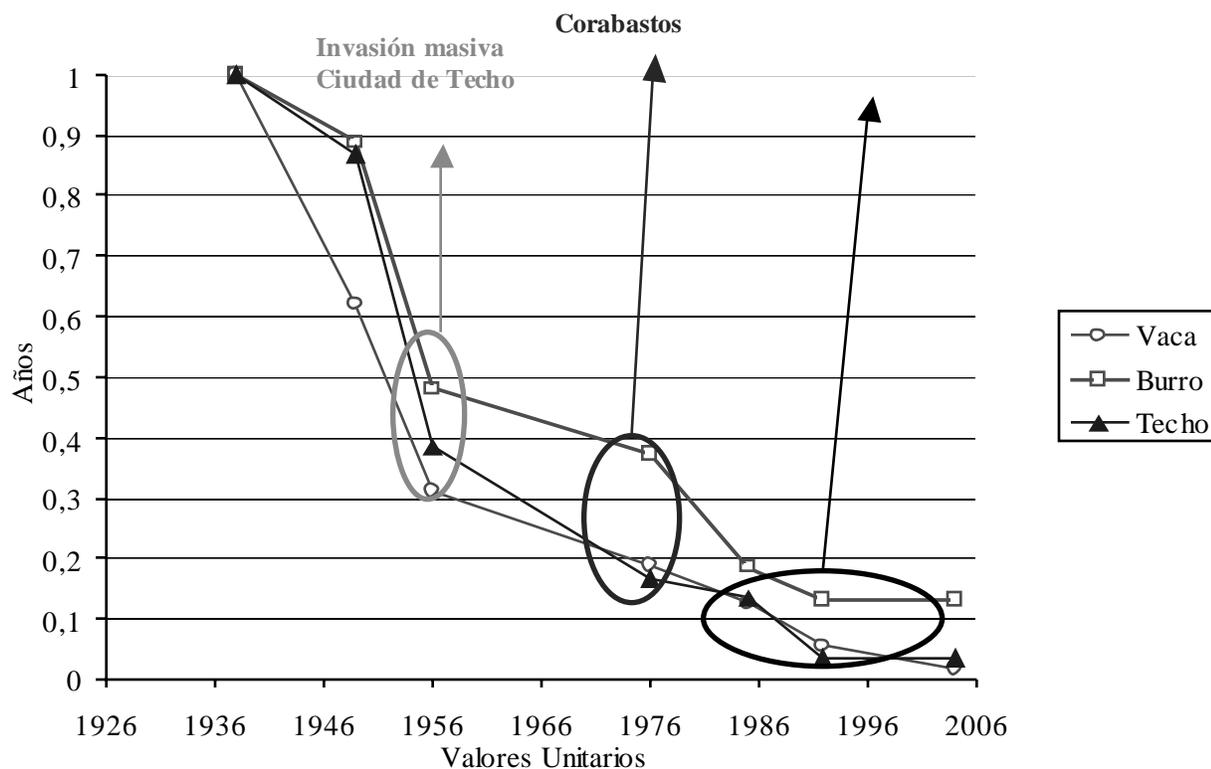
Figura 10. Niveles de degradación multitemporal de los humedales Vaca, Burro y Techo.

En la Figura 10 se estandarizaron los valores de los tres humedales por medio de valores unitarios para poder observar el grado de degradación partiendo de su estado en 1938. Se puede observar que los tres humedales sufrieron prácticamente una degradación muy parecida, teniendo una tendencia de degradación muy rápida.

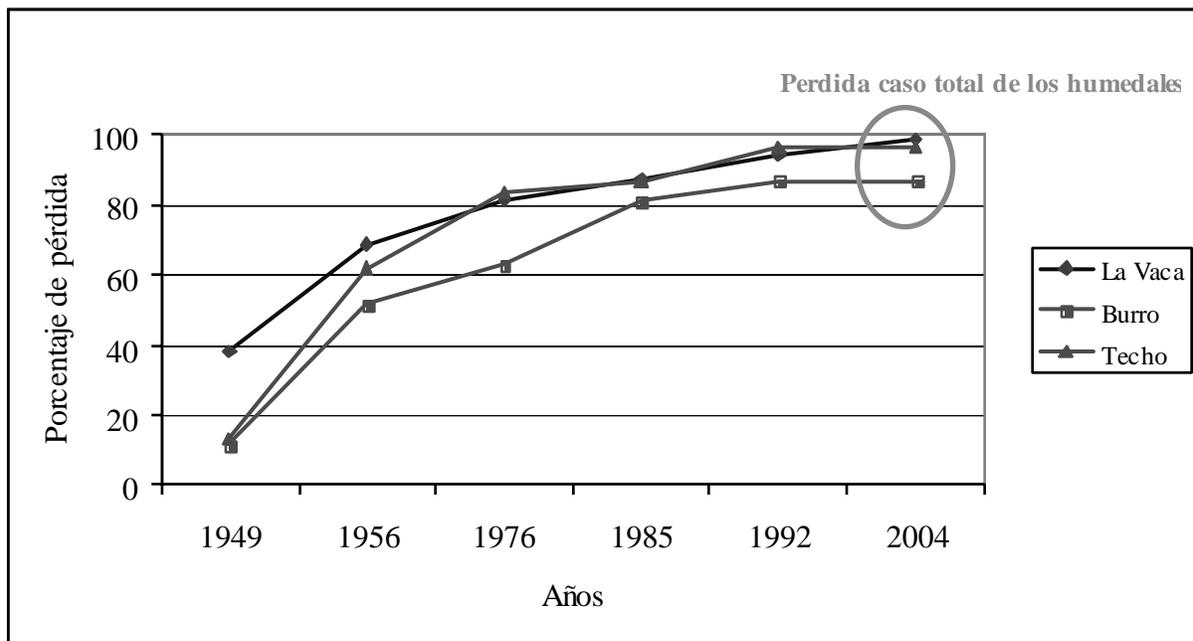
Figura 12. Porcentaje acumulado de pérdida de área de los tres humedales.

En la figura 12 se puede observar el nivel tan alto de degradación de estos humedales, en 6 décadas estos ecosistemas están prácticamente acabados perdiendo aproximadamente entre el 99% y el 95% de su área original.

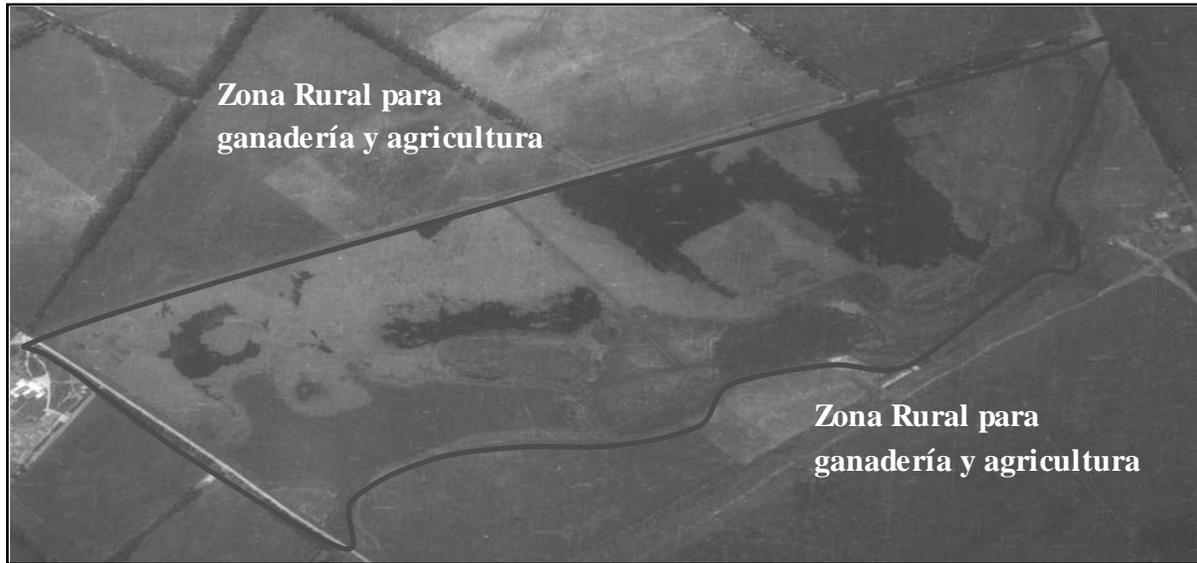
Figura 13.

Aerofotografía del Humedal La Vaca en 1938. Escala 1:9000. (IGAC, 1938)

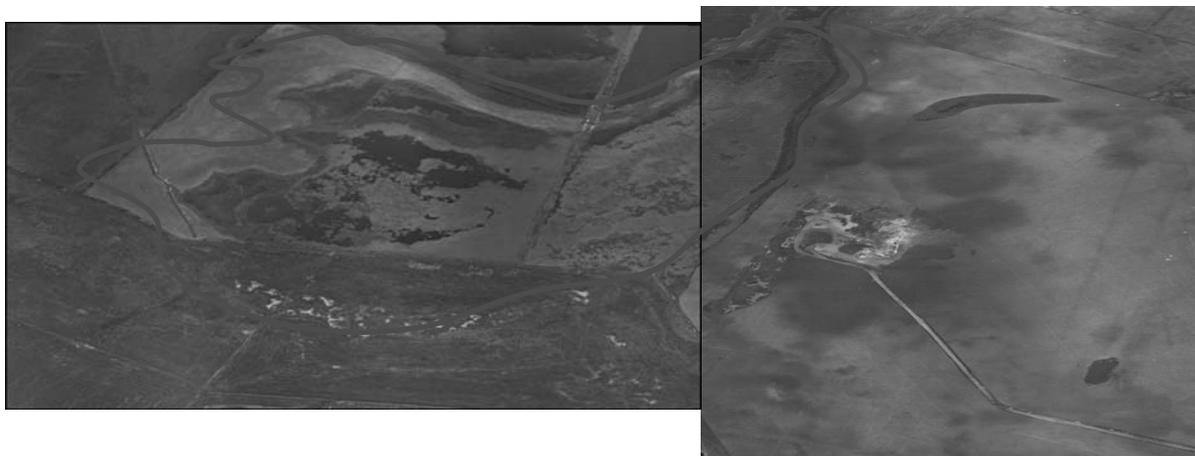
Figura 14. Aerofotografía del Humedal La Vaca en 1956. Escala 1:7600. (IGAC, 1956)

En el año 1956 se observa una disminución considerable del humedal (Fig. 11), de 145 ha quedó reducido a 45 ha. En esta época los predios alrededor del humedal se utilizaban para ganadería y para agricultura. En esta aerofotografía no se ven construcciones urbanas en los alrededores del humedal, pero hay que tener en cuenta que en esta época Bogotá sufrió una sobreconstrucción por la demanda de gente que estaba llegando a la capital.

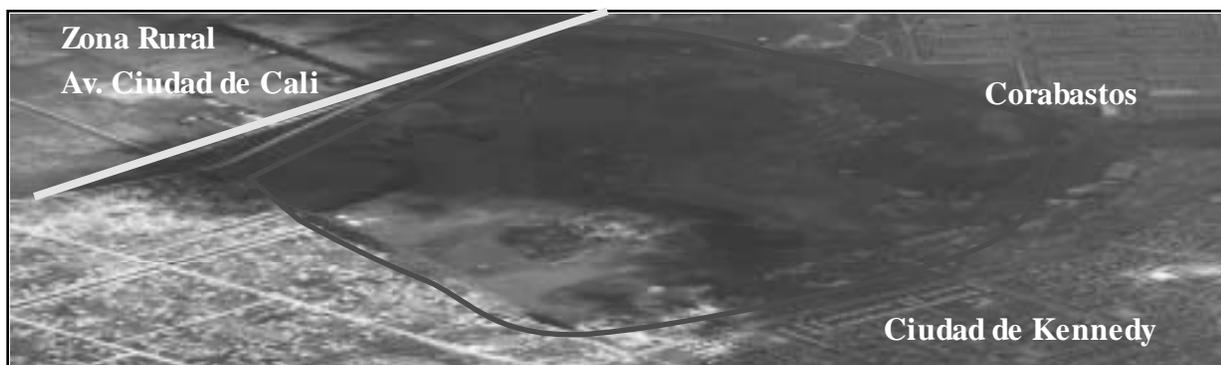
Figura 15. Aerofotografía del Humedal La Vaca en 1976 Escala 1:7600. (IGAC, 1976).

la construcción de Ciudad de Techo actualmente Kennedy, la cual generó una presión muy grande sobre el humedal. En la parte superior derecha se encuentra Corabastos, las cual fue la primera central de abastos de Colombia y fue construida en 1971. En la parte inferior se encuentra la Ciudadela de Kennedy y se observa su gran crecimiento son planeación en la parte inferior izquierda.

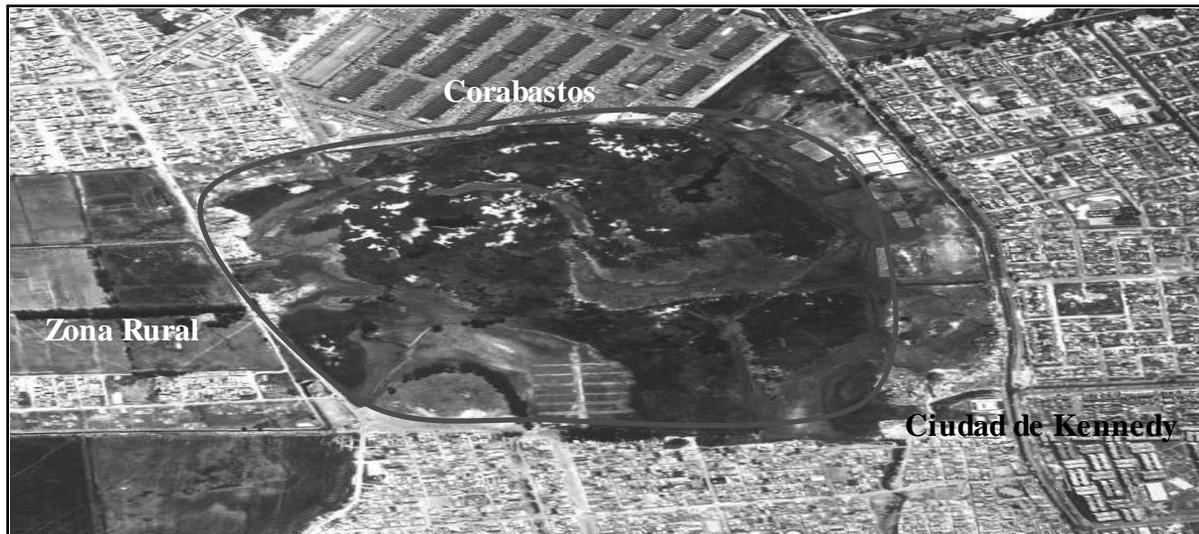
Figura 16. Aerofotografía del Humedal La Vaca en 1985 Escala 1:7600. (IGAC, 1985).

Para el año 1985 (Fig. 16) el área del humedal se disminuyó a 18 ha. Se puede apreciar como cada vez más hay más construcciones alrededor del humedal, y cómo se ha rellenado para ampliar la zona de construcción sin percatar el daño que se está haciendo. Este humedal no solo ha perdido área húmeda, sino que a raíz del urbanismo recibió grandes aporte de residuos orgánicos domiciliarios y sólidos.

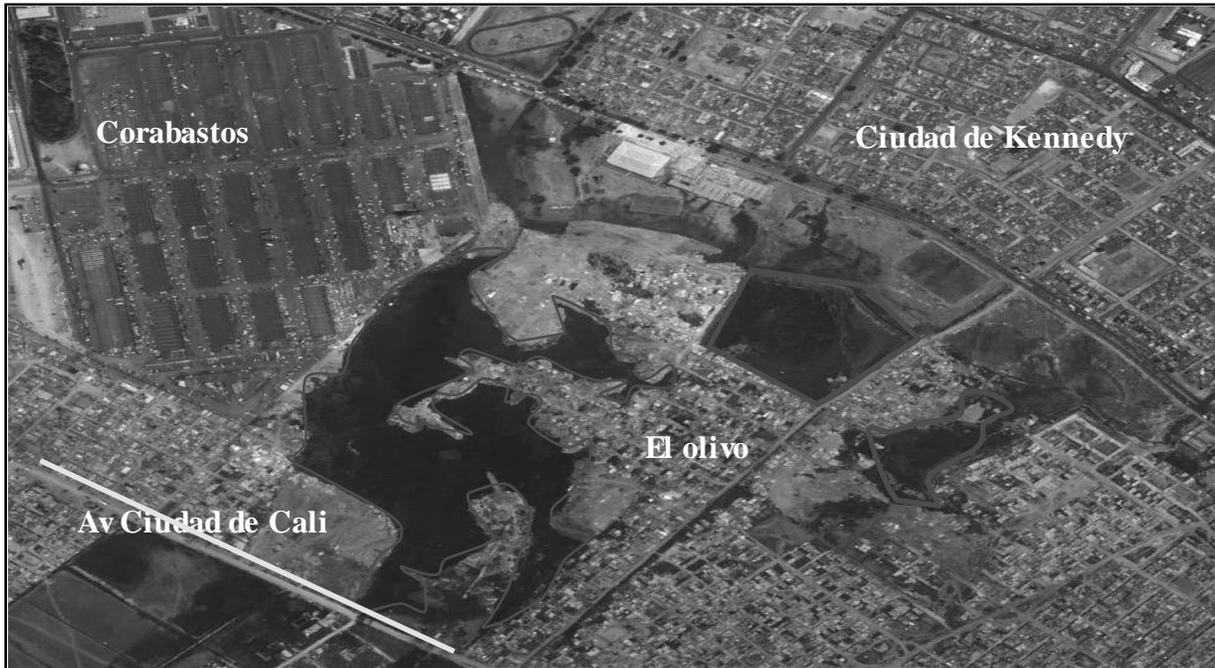
Figura 17. Aerofotografía del Humedal La Vaca en 1992 Escala 1:7600. (IGAC, 1992).

En la fotografía de la Figura 17 se observa la fragmentación en tres porciones del humedal para la ampliación la construcción del Barrio El Olivo. En esta fotografía se pueden observar dos de los tres principios ecológicos que afectan estos ecosistemas, la pérdida de hábitat, y la fragmentación. Su área disminuyó a 8 ha. Según datos del Dane en este año había aproximadamente un millón de personas viviendo en urbanizaciones construidas alrededor del humedal. Esto ocasionó que al humedal llegaran grandes cantidades de residuos ocasionando un deterioro en la calidad de agua y del ecosistema en sí.

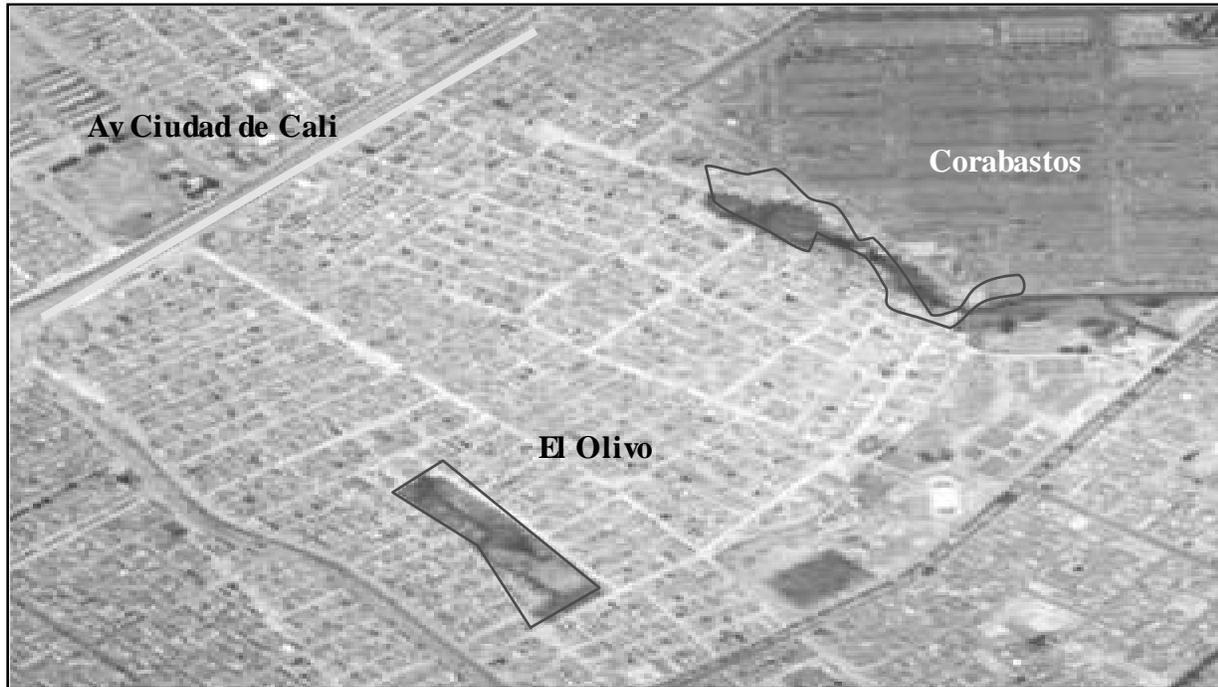
ura 18. Aerofotografía del Humedal La Vaca en 2004 Escala 1:7600. (IGAC, 2004).

En la Figura 18 se puede observar que prácticamente el humedal no existe. De 145 ha para el 2004 solo quedan 2 ha, rodeadas totalmente de construcciones urbanas. Se terminó de rellenar casi todo el humedal para terminar el barrio El Olivo.

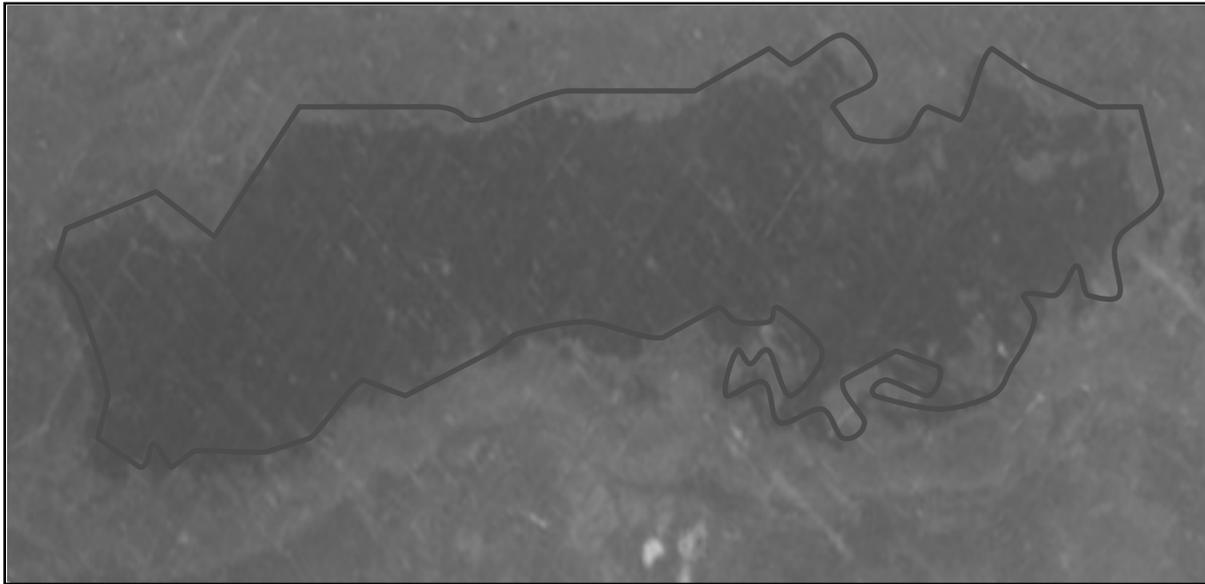
ura 19. Aerofotografía del Humedal de Burro en 1938 Escala 1:7600. (IGAC, 1938).

En la Figura 19 se observa el humedal del Burro en 1938. En esta época no se observa ninguna clase de construcciones alrededor de él. En este año el humedal tenía un área de 54 hectáreas.

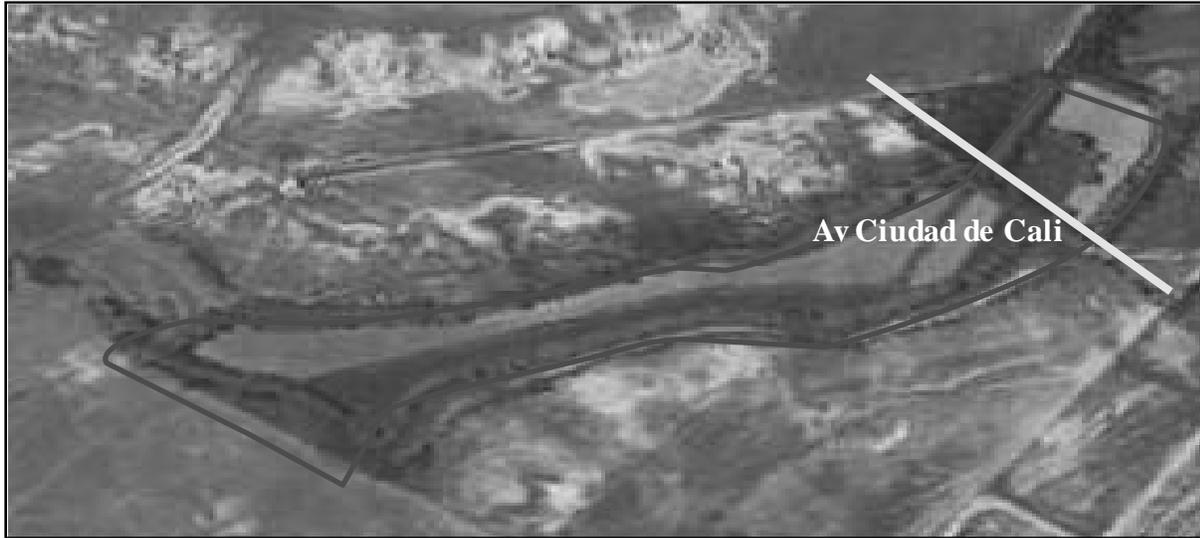
En el año 1949 el humedal del Burro se vio fragmentado por la Avenida Ciudad de Cali, y su área se redujo a 48 hectáreas debido a esta construcción y rellenos de basura y escombros (Fig. 20).

Figu

ra 20. Aerofotografía del Humedal de Burro en 1949 Escala 1:8100. (IGAC, 1949).

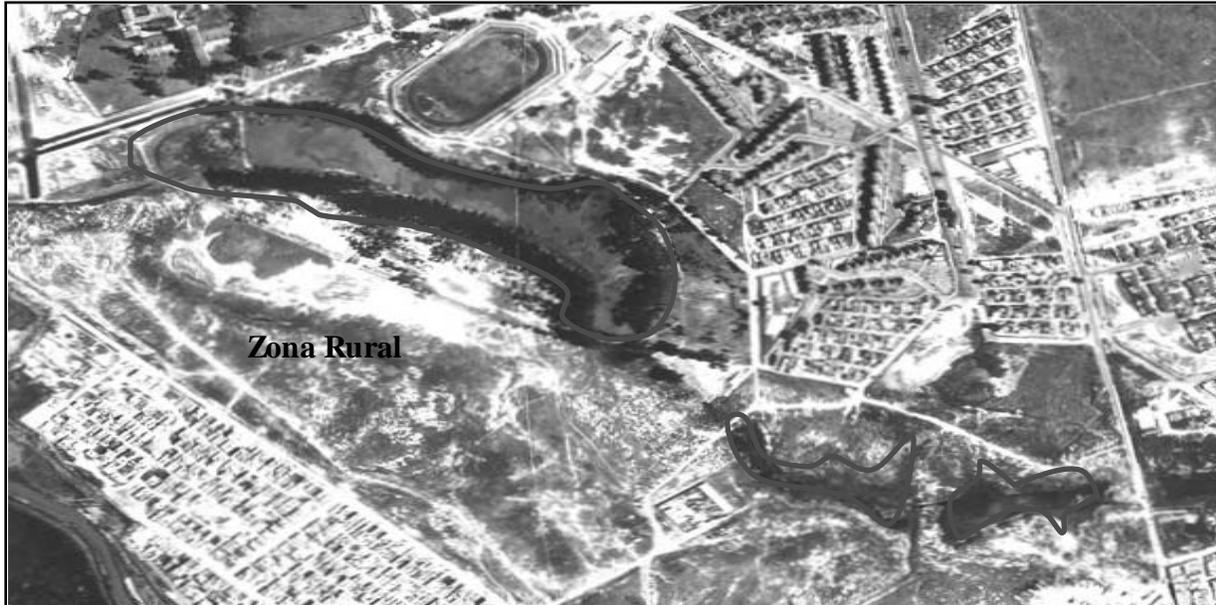
En la fotografía de la figura 21 se observa el crecimiento urbanístico que hubo alrededor de este humedal. El humedal paso a tener 10 ha, casi la cuarta parte del área que tenía en los años cincuenta. Cabe mencionar que a pesar de la gran cantidad de urbanizaciones, se pueden observar sector donde todavía no hay construcciones y es zona rural. No obstante esto no significa que sea algo positivo, ya que igualmente para crear zonas rurales tuvieron que rellenar sectores del humedal.

Fig

ura 21. Aerofotografía del Humedal de Burro en 1985 Escala 1:8100. (IGAC, 1985).

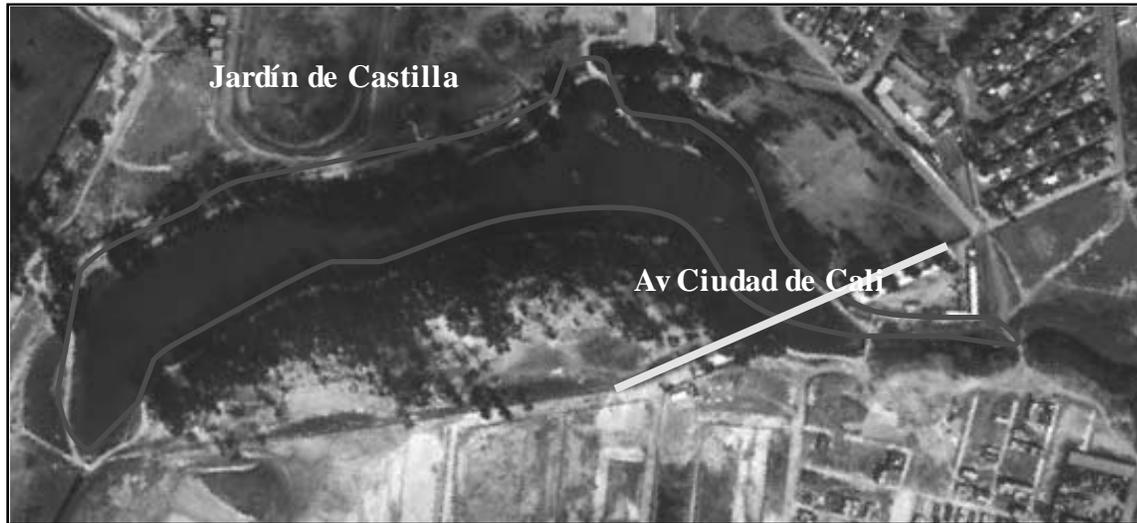
Figura 22.

En la Figura 22 se observa el humedal del Burro rodeado casi totalmente por construcciones tanto urbanas como civiles. Su área se redujo a 7 hectáreas. Se puede observar al alrededor de este ecosistema trazados de vías y construcciones civiles y urbanas. El crecimiento urbanos en esta zona fue muy grande, pero cabe aclarar que alrededor de este humedal se encuentran dos grupos socioeconómicos diferentes, estrato 1 y 2 que no les importa para nada el humedal y creen que es una amenaza a sus necesidades de vivienda y otro grupo de estrato 3 el cual ve al humedal como una reserva natural que desean recuperar.

Aerofotografía del Humedal de Burro en 1992 Escala 1:8100. (IGAC, 1992).

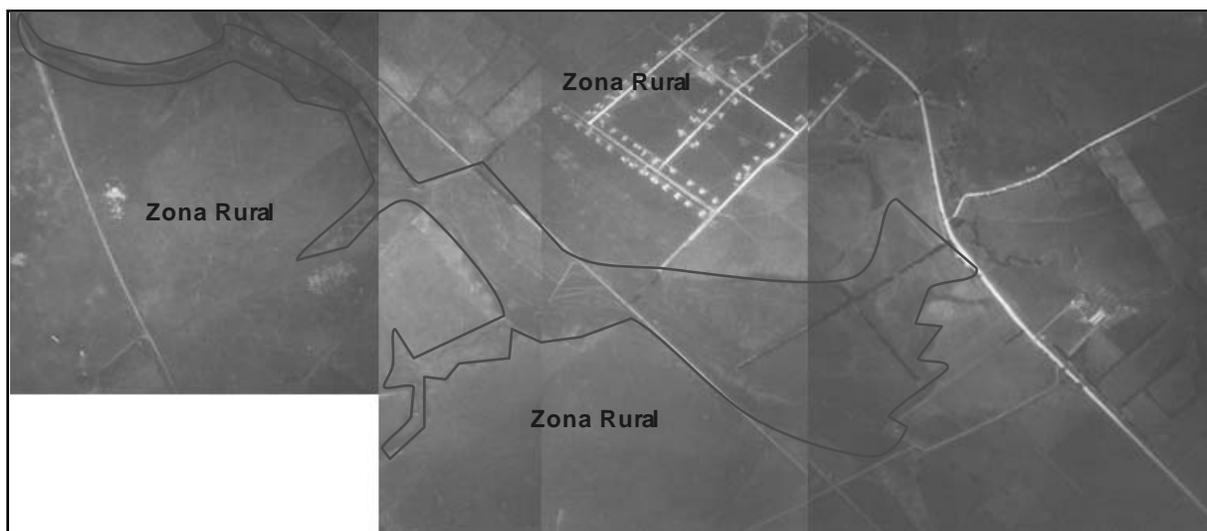
En la figura 24 se puede observar el área que abarcaba este humedal, la cual era de 69 hectáreas. A su alrededor no se alcanzan a ver construcciones urbanas. Se pueden distinguir algunas vías trazadas y parcelaciones de potreros destinados para la ganadería y la agricultura. Para esta época ya estaba construido el aeródromo de Techo, pero en esta fotografía no se alcanza a observar.

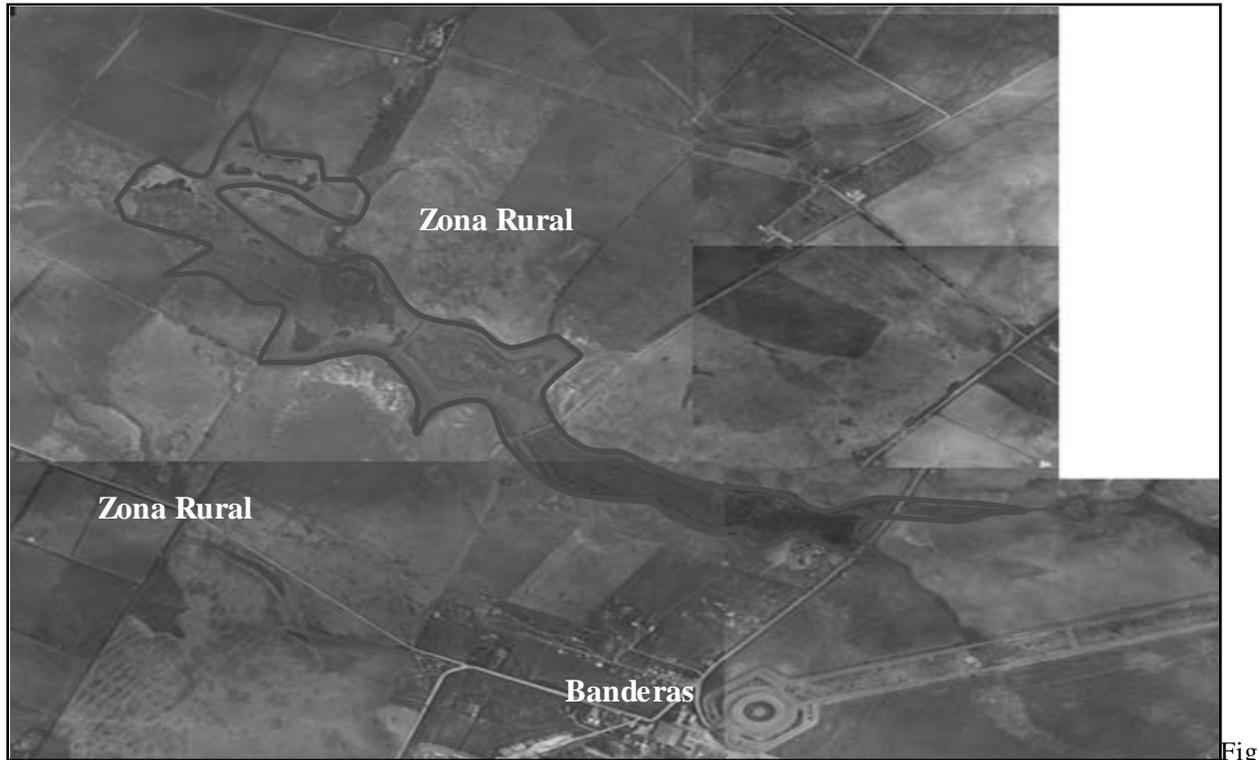
En el año 1956 (Fig. 26) ya se empiezan a observar más construcciones civiles, como en la parte inferior derecha donde se encuentra banderas y la Av las Américas

Figura 26. Aerofotografía del Humedal de Techo en 1956 Escala 1:9000. (IGAC, 1956).

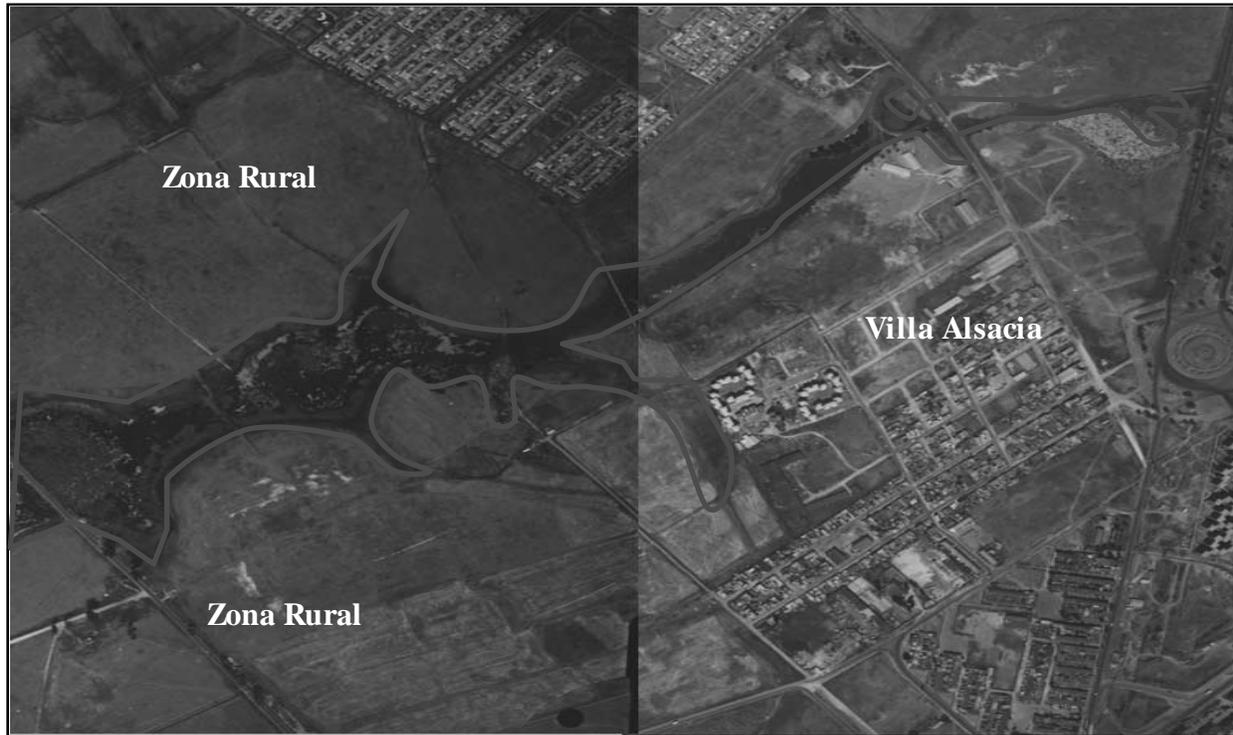
Las fotos aéreas del humedal de Techo están a una escala de 1:8100. En la Foto 4 se puede observar el humedal en el año 1976 con un área de 10 hectáreas. En la parte izquierda se observa mucha zona rural, mientras que en la parte derecha se observan construcciones más que todo urbanas. En 1938 el humedal de Techo tenía un área de 60 ha la cual en tres décadas se vio reducida al 16% de su área original.

Figura 27. Aerofotografía del Humedal de Techo en 1976 Escala 1:9000. (IGAC, 1976).

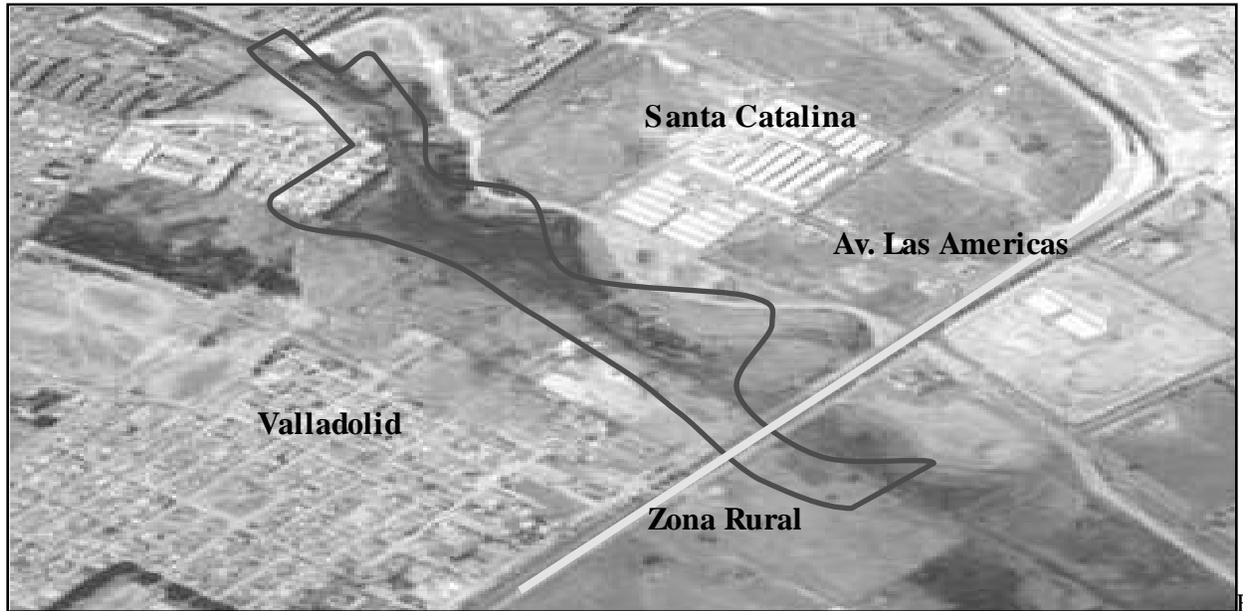
En la Figura 29 se observa el aumento de construcciones alrededor del humedal, causando mayor carga de residuos orgánicos y aguas residuales a este. Está fragmentado en tres porciones, debido a que en su interior se construyó el barrio Lagos Castilla (EAAB, 2003). El área en este momento era de 2 hectáreas.

Figura 29. Aerofotografía del Humedal de Techo en 2004 Escala 1:9000. (IGAC, 2004).
