Plan Local de Arborización Urbana

Localidad de Puente Aranda

Bogotá D.C. Noviembre de 2007

**Jardín Botánico José Celestino Mutis
Subdirección Técnica Operativa
Censo del Arbolado Urbano**

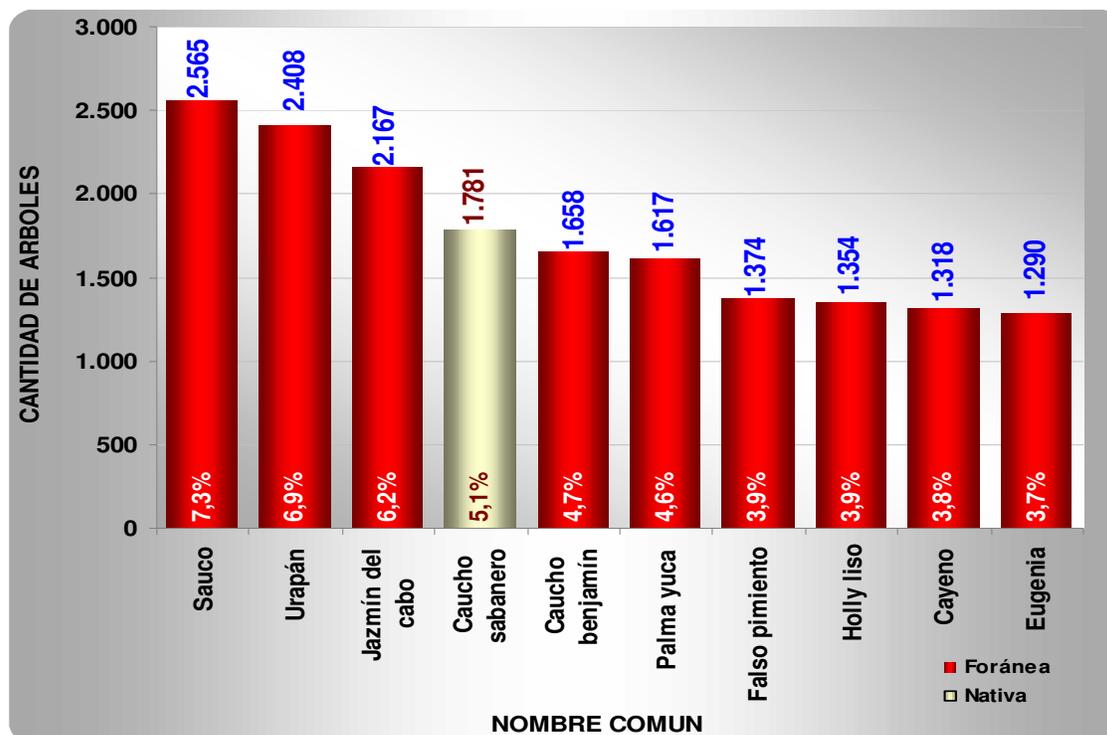
Gráfica 1. Distribución de las 10 Especies más Frecuentes en la Localidad de Puente Aranda

Cerca del 50.1% del total de la población arbórea de Puente Aranda (17,532 árboles) se concentra en diez (10) especies, tal y como lo muestra la gráfica 1. Siendo dominantes el Sauco (*Sambucus peruviana*) con 2.565 individuos (7,3%), seguido por Urapán (*Fraxinus chinensis*) con 2.408 individuos (6,9%); y el Jazmín del cabo (*Pittosporum undulatum*) con 2.167 individuos (6,2%) (ver Tabla 1).

Estas especies son también muy frecuentes en la ciudad. En el mapa 2 se encuentra la ubicación de cada una de estas especies; en el se puede observar que la *Eugenia* domina en la carrera 50 entre el límite de la Localidad a la Avenida de las Américas y entre la Av. Primero de Mayo y la Av. N.Q.S., sobre la Av. del Ferrocarril entre la Av. 68 y la DG. 1. El *Falso Pimiento* se concentra sobre el canal Comuneros (Calle 6ª) entre la Av. de las Américas y la Av. N.Q.S.; en la carrera 50 entre la Avenida del Ferrocarril y la Av. N.Q.S. El *Urapán* se concentra en algunos tramos de la Av. de las Américas, la Avenida del Ferrocarril, el canal del río Fucha y a lo largo de la Calle 3ª. El *caucho sabanero* se encuentra con más frecuencia en la Av. 68, la Calle 3ª y el canal comuneros. Las demás especies tienen una distribución más o menos regular.

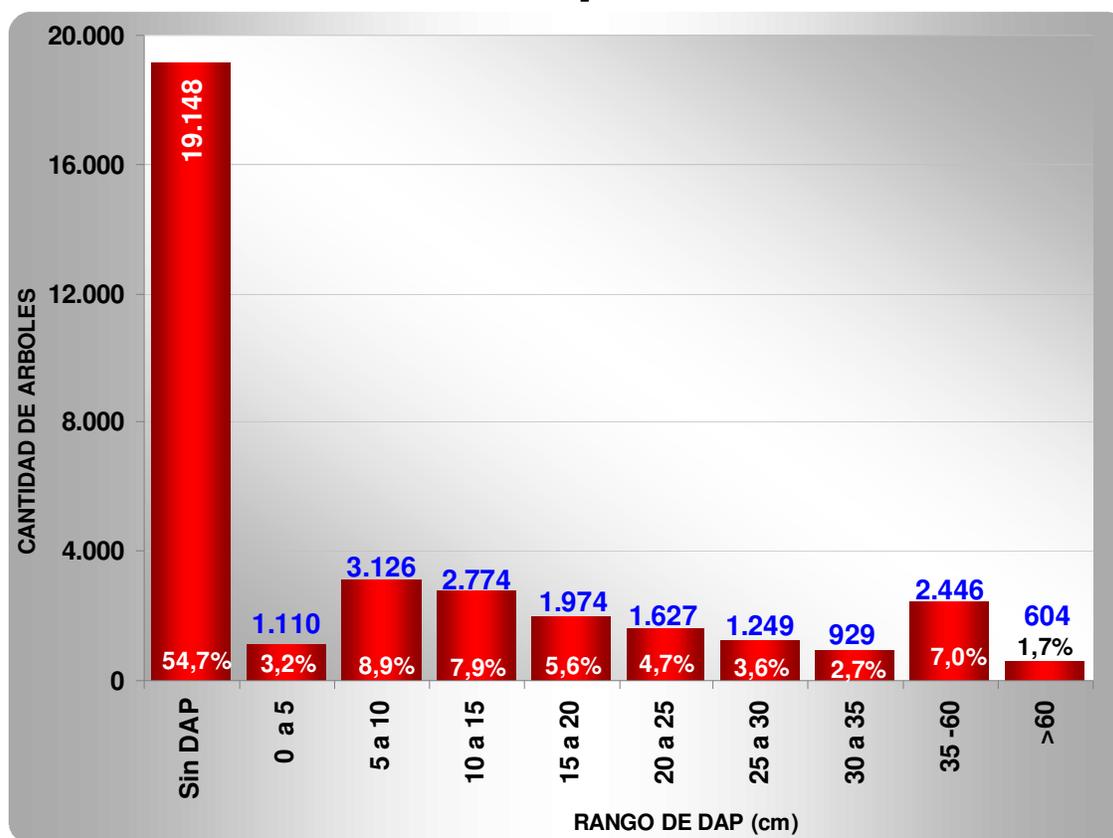
Gráfica 3. Distribución por Intervalos de DAP

En la gráfica 3 se observa la distribución del DAP para la localidad de Puente Aranda. De acuerdo con la gráfica, el mayor porcentaje de individuos no presenta DAP (54.7% el equivalente a 19.148 árboles). El alto porcentaje se explica en que para los árboles con altura total inferior a 1,30m no se tomó registro en el Censo, debido a que técnicamente esta medida se debe tomar a árboles cuyo fuste tiene una altura mayor o igual a 1.3 m, y es dentro de este rango que se presenta la mayor cantidad de individuos, siendo el Saúco (*Sambucus peruvianna*) la especie más abundante en esta categoría (1.721 individuos). Ver Tabla No. 3.

El segundo rango con mayor representatividad va de 5 m a 10 m equivalente al 8,9% de la población, este rango es dominado por Caucho sabanero (320 árboles) y Eugenia (319 árboles).

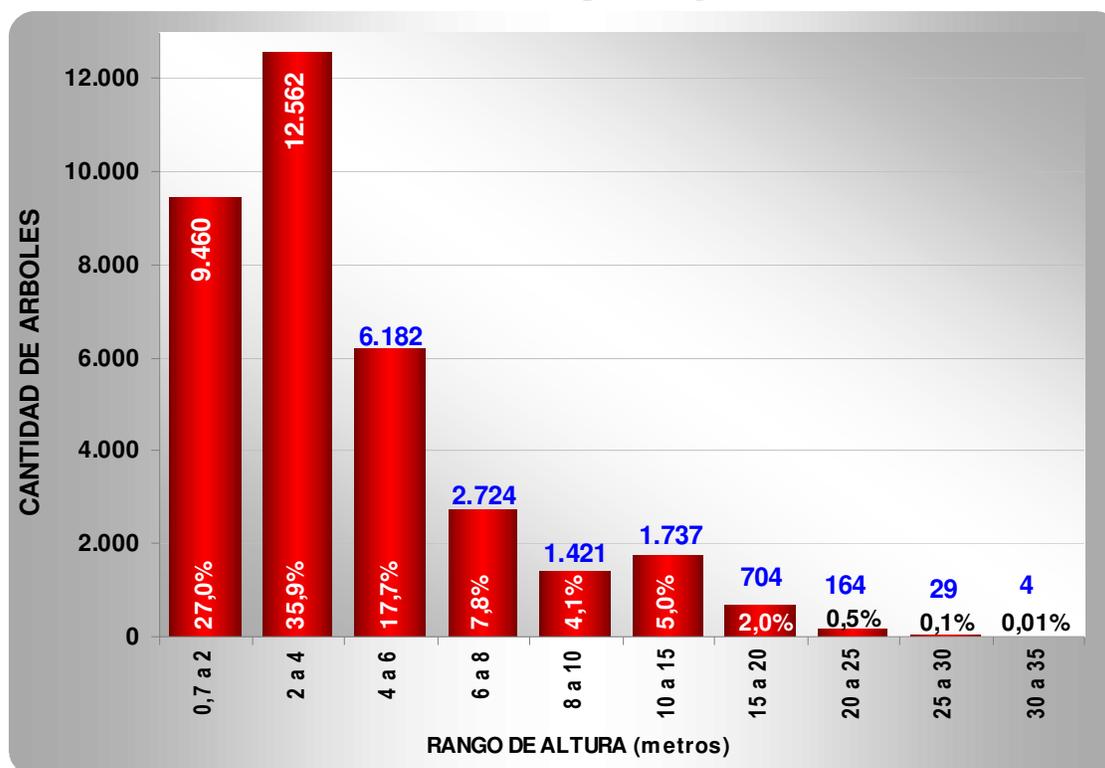
Gráfica 4. Distribución por Rangos de Altura

de los 6m. El rango dominante es el de 2 a 4m. donde se encuentran 12.562 árboles (35,9%).

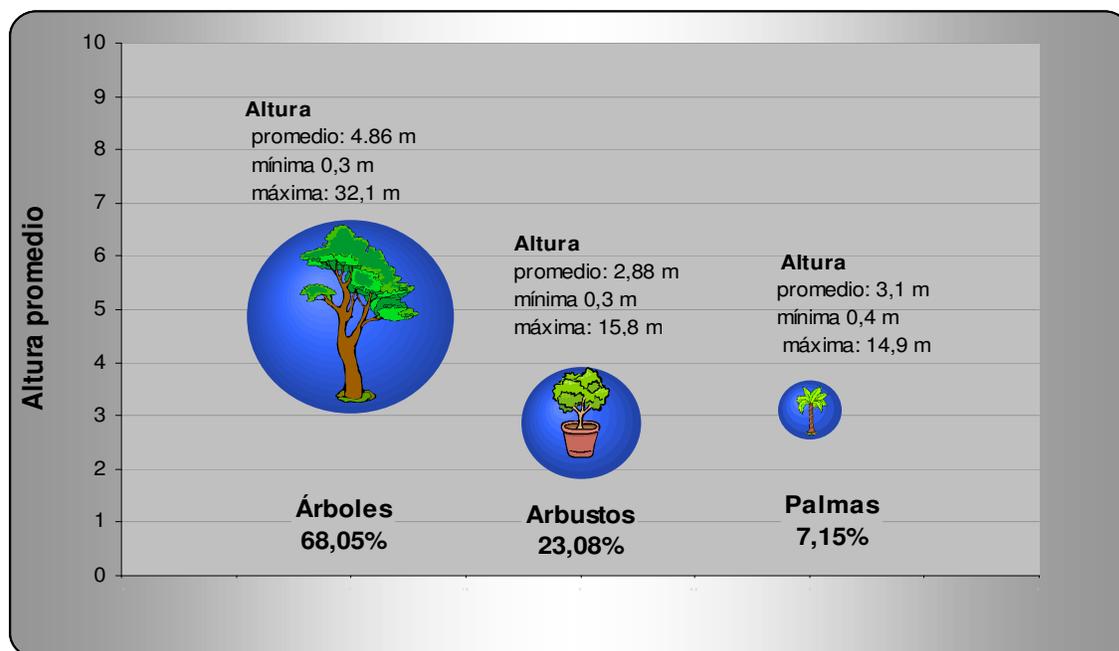
Gráfica 5. Distribución Según Porte

La distribución de individuos según su porte, señala que cerca del 68% de los individuos son de porte arbóreo con altura promedio de 4,86 m., en tanto que las proporciones de arbustos (23,1%) y palmas (7,15%) son mucho más bajas (ver gráfica 5).

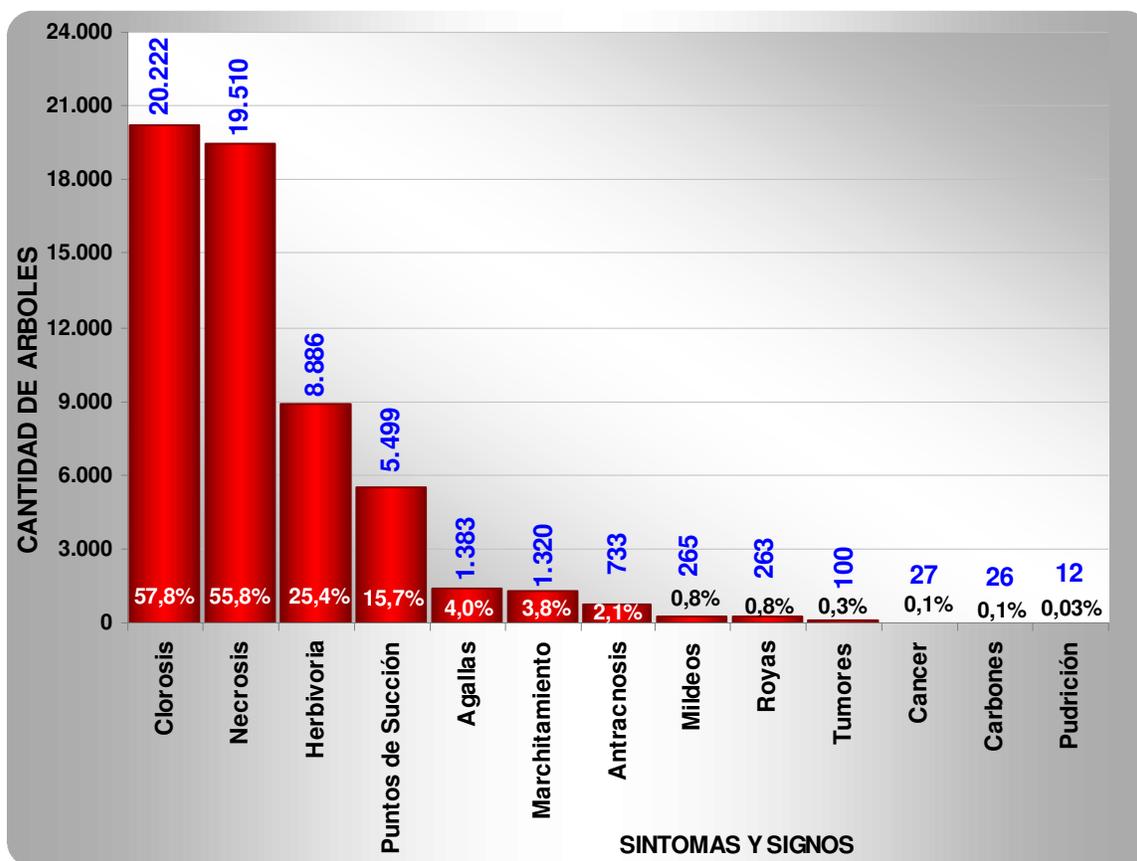
Gráfica 10. Síntomas en Follaje

De acuerdo con las deficiencias sanitarias observadas en el follaje, se encontró que en la localidad el arbolado por lo general presenta simultáneamente al menos dos síntomas. Puente Aranda es una de las localidades con bajo porcentaje de

En segundo lugar se encuentra la necrosis¹⁵ que afecta al 55,8% de la población, representada por 19.510 árboles. El hecho de que la clorosis y necrosis sean los síntomas más frecuentes, conduce a pensar que una de las posibles causas, sea la deficiencia de nutrientes que tiene el sustrato donde se encuentra emplazado el árbol y la posible falta de fertilización, situación que debe estudiarse con detenimiento. No se descarta sin embargo la acción de insectos succionadores de savia o algún agente fitopatógeno.

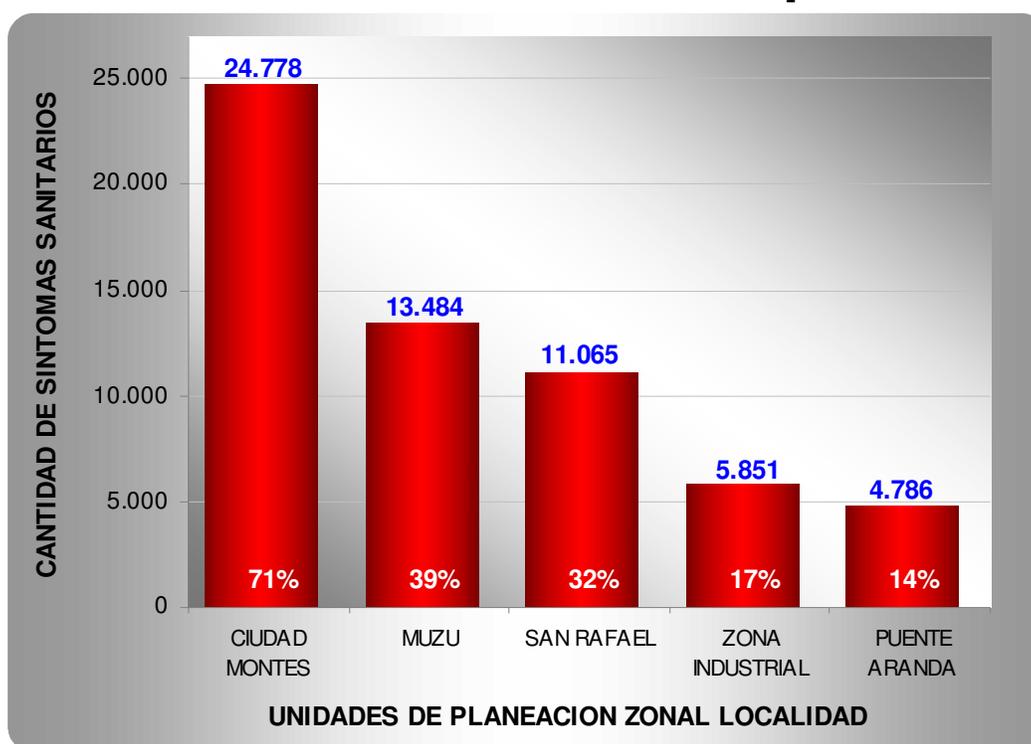
Gráfica 12. Cantidad de Síntomas Sanitarios por UPZ

En términos relativos, los síntomas más frecuentes en follaje (Necrosis y Clorosis) se presentan sobre más del 30% del arbolado de la mayoría de las UPZ.

Aunque existe una relación directa entre el número de árboles por UPZ y la cantidad de síntomas y signos, subyacen a este comportamiento otras posibles causas: la cercanía entre los árboles puede estar facilitando la dispersión de plagas y enfermedades, especialmente en las áreas lúdicas, a la vez que genera condiciones de competencia por alimento a nivel intra e interespecífico, y en consecuencia, insuficiencia nutricional y mayor susceptibilidad al ataque de plagas y enfermedades. No se descarta sin embargo, que el uso principalmente recreativo incida sobre la frecuencia de los daños mecánicos y por ende aumente la susceptibilidad intrínseca del árbol a ser afectado.

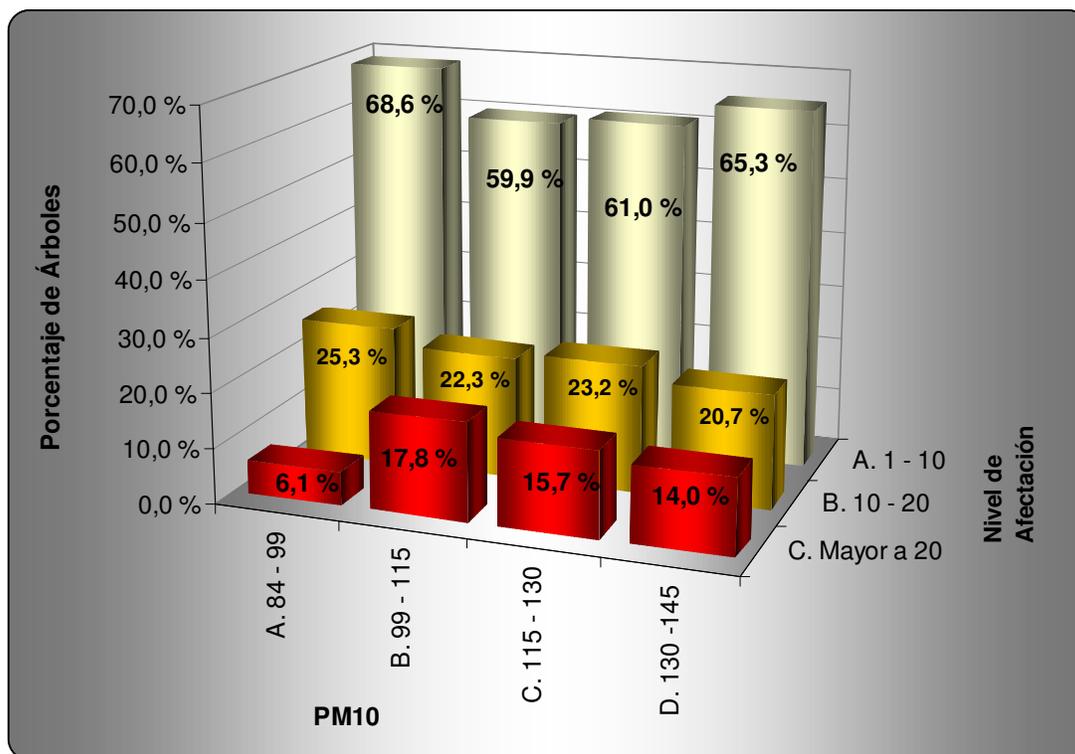
Gráfica 13. Árboles según Nivel de Afectación Sanitaria en Follaje y Rangos de PM10

Se encontró una asociación positiva entre el porcentaje de afectación foliar y el nivel de PM10, de este modo, la cantidad de individuos con alto nivel de afectación foliar es mayor, cuando el material particulado incrementa en el ambiente. Lo cual es corroborado por el estadístico X^2 , que permite afirmar con un 95% de confianza que existe asociación significativa entre las variables.

Dicho de otra forma, en áreas geográficas con PM10 de 84 a 99 $\mu\text{g}/\text{m}^3$ de cada 100 individuos con algún sintoma de afectación foliar, 6 presentan un nivel de afectación mayor a 20%. En contraste, en áreas geográficas que se encuentran en rangos de PM10 superior a 99 $\mu\text{g}/\text{m}^3$, por cada 100 individuos con algún sintoma, más de 14 presentan un nivel de afectación superior a 20%. Esto refleja la incidencia de concentraciones de PM10 sobre el porcentaje de afectación sanitaria en el follaje.

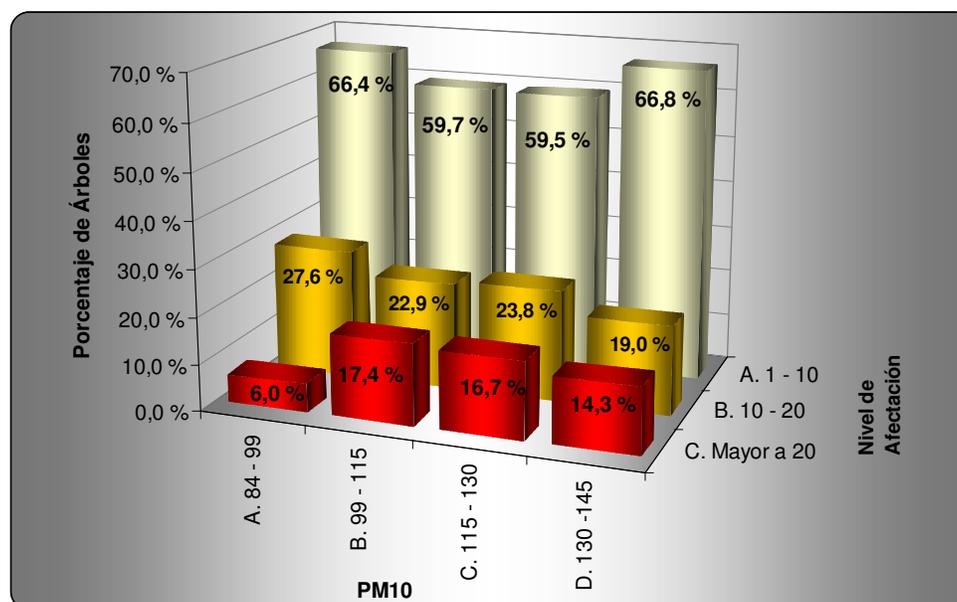
Gráfica 14. Individuos que Presentan Necrosis y/o Clorosis Emplazados en el Sistema de Circulación Urbana

De acuerdo con los análisis elaborados se encontró que existe una asociación positiva entre el nivel de afectación por necrosis y clorosis y el nivel de PM10. Es decir, la cantidad de individuos con alto nivel de afectación foliar por necrosis y clorosis es mayor, cuando el material particulado incrementa en el ambiente. Lo cual es corroborado por el estadístico X^2 , que permite afirmar con un 95% de confianza que existe asociación significativa entre las variables.

El Test de *Cochran- Armitarag* para evaluación de tendencia creciente, es una herramienta que permite observar con mayor claridad la tendencia de la relación entre el PM10 y el nivel de afectación foliar. La prueba se aplicó a los árboles con clorosis y necrosis, localizados en el sistema de circulación urbana.

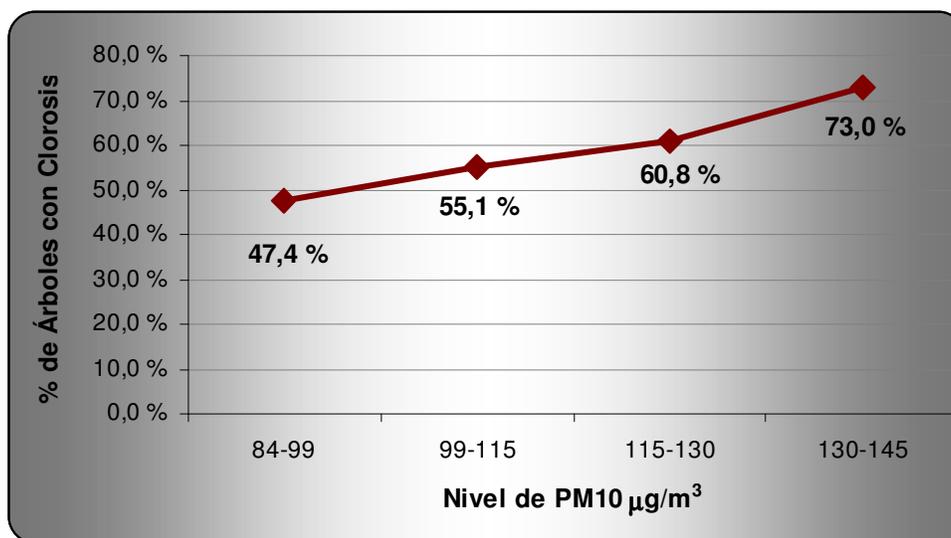
Gráfica 15. Relación entre la Clorosis y el PM10

El porcentaje de árboles con clorosis incrementa cuando el nivel de PM10 se hace más alto, esta relación es evidente en el gráfico 15, es decir, de 119 individuos que representan el 47.41% ubicados en el rango de PM10 84-99 $\mu\text{g}/\text{m}^3$, se pasa a 7.078 individuos (55.14%) situados en el nivel de PM10 99-115 y desde este punto aumenta el porcentaje de individuos con presencia de clorosis a 60.8% en los sitios con concentraciones de 115-130 $\mu\text{g}/\text{m}^3$. En el caso del nivel más alto de PM10 solo hay una pequeña parte de los árboles censados, sin embargo, el 73.02% de los individuos en este nivel tienen problemas de clorosis, siendo más alto que el porcentaje de los individuos afectados en otros niveles de PM10. Para evaluar la asociación, se realizó el test ji cuadrado de pearson, que permite afirmar con un 95% de confiabilidad, que existe asociación entre la concentración de PM10 y la presencia de Clorosis.

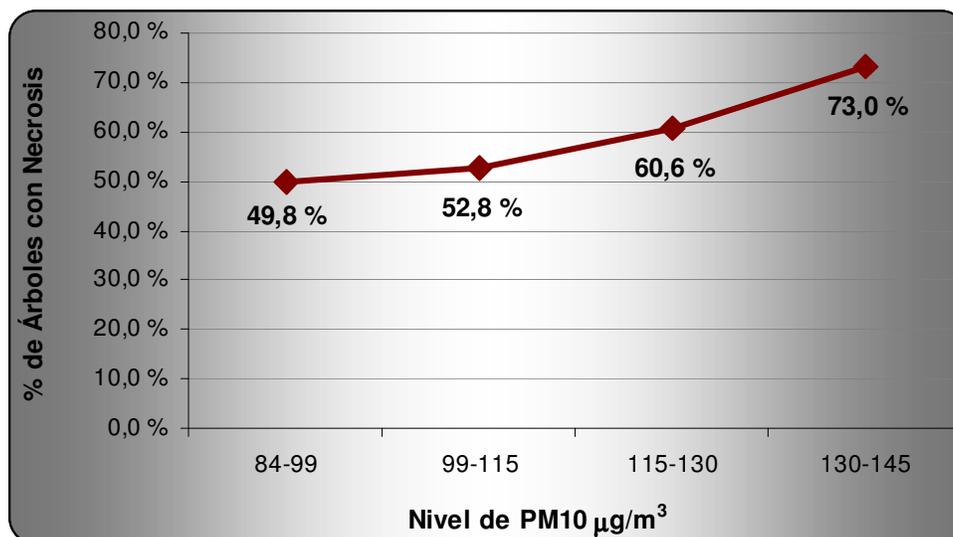
Gráfica 16. Relación entre la Necrosis y el PM10

De acuerdo con la gráfica a mayores niveles de PM10 el porcentaje de árboles con afectación de necrosis aumenta. El mayor intervalo de aumento de este tipo de afectación en los árboles censados se observa cuando se pasa del nivel de 115-130 a 130-145 $\mu\text{g}/\text{m}^3$, equivalente a un 12,4%. Por tanto, el porcentaje más alto de los individuos que presentan necrosis (73%) se encuentran en el nivel más crítico de PM10 en Bogotá (130 a 145 $\mu\text{g}/\text{m}^3$).

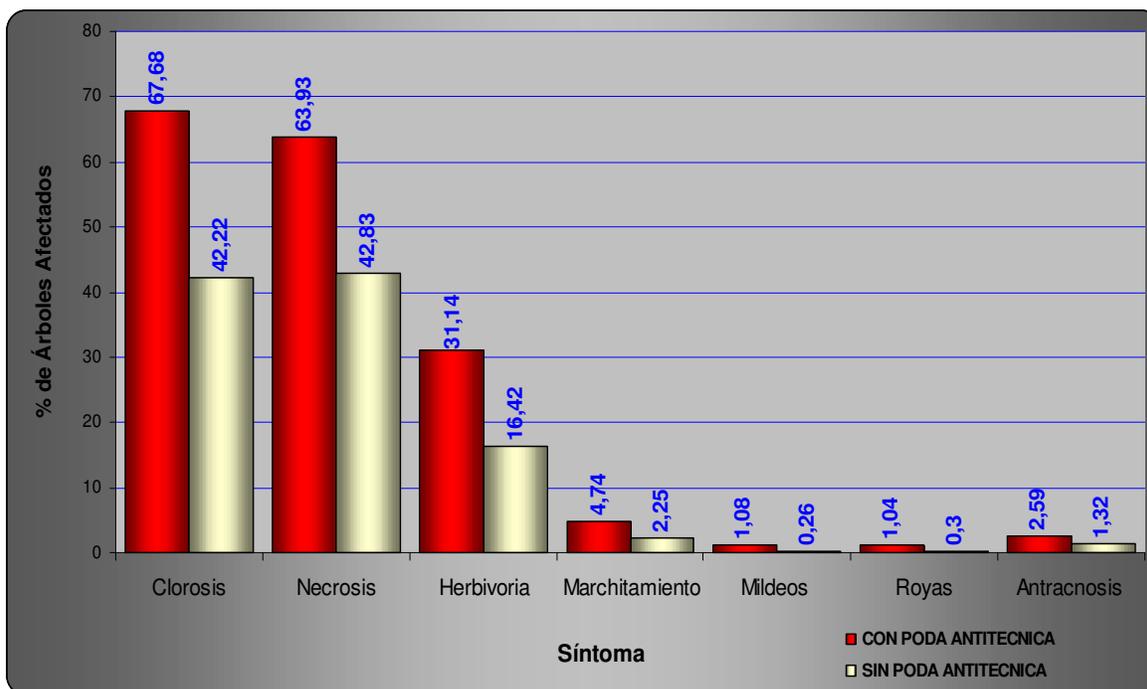
Gráfica 18. Porcentaje de Árboles Afectados por Síntoma con Poda Antitécnica vs. Porcentaje de Árboles Afectados sin poda Antitécnica

Teniendo en cuenta la fuerza de la relación, se infiere que el riesgo de presentar Mildes es 4 veces superior en el arbolado con podas antitécnicas, es decir que por cada árbol con mildes en el grupo de los árboles sin podas antitécnicas, existen 4 árboles con el síntoma. Este síntoma está asociado a la acción de hongos Peronosporales, Erysiphales; es frecuente en Alcaparro enano, una de las especies destacada anteriormente por la frecuencia con que presenta árboles con podas antitécnicas y síntomas sanitarios. (ver tabla 24).

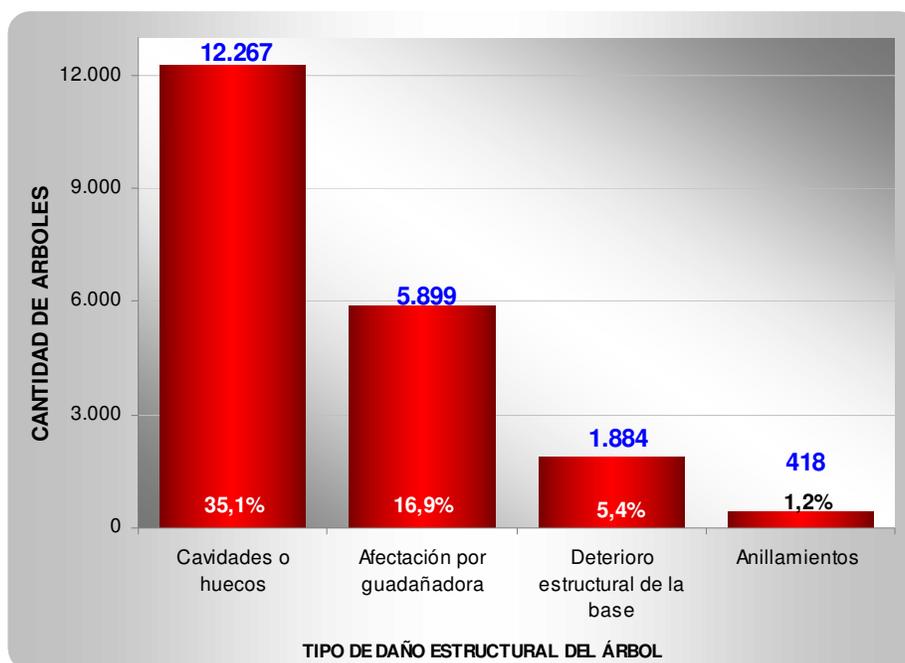
Gráfica 19. Daño Estructural del Tronco

La principal afectación física sobre **tronco** de los árboles de la localidad de Puente Aranda, es la presencia de cavidades o huecos sobre el 35,1% de los árboles (12.267). Este tipo de afectación está fuertemente asociada a daños

antrópicos, la frecuencia con que se presentan hace necesario desarrollar estrategias tendientes a prevenir este tipo de daño (ver gráfica 19).

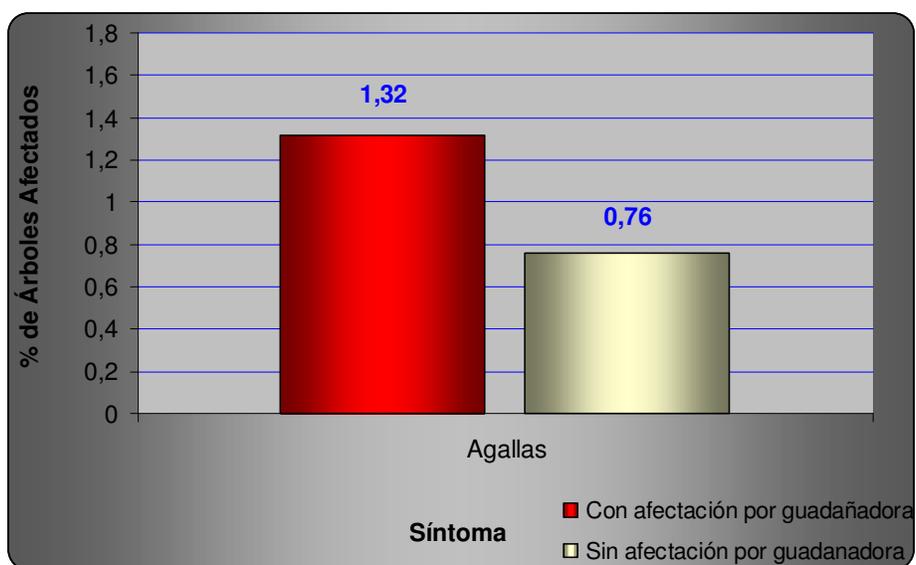
Gráfica 20. Árboles con Síntomas de Estado Sanitario de Tronco con Afectación por Guadaña y sin Afectación por Guadaña

De acuerdo con los resultados del análisis del riesgo, se puede afirmar que el riesgo de presentar agallas incrementa en un 74% cuando existe afectación por guadaña (Ver Tabla 25).

Lo anterior permite suponer que el daño producido por la guadañadora es un factor de riesgo para la presencia de agallas. Las agallas son definidas como una hiperplasia o hipertrofia que se manifiesta como elongación de la epidermis, que generalmente presenta forma globosa. Las bacterias y hongos fitopatógenos se identifican como sus agentes causales. Los resultados señalan que es muy probable que al quedar expuesto el tejido bajo condiciones de humedad elevadas, como ocurre con la base del tronco, se favorece la llegada y establecimiento del agente causal.

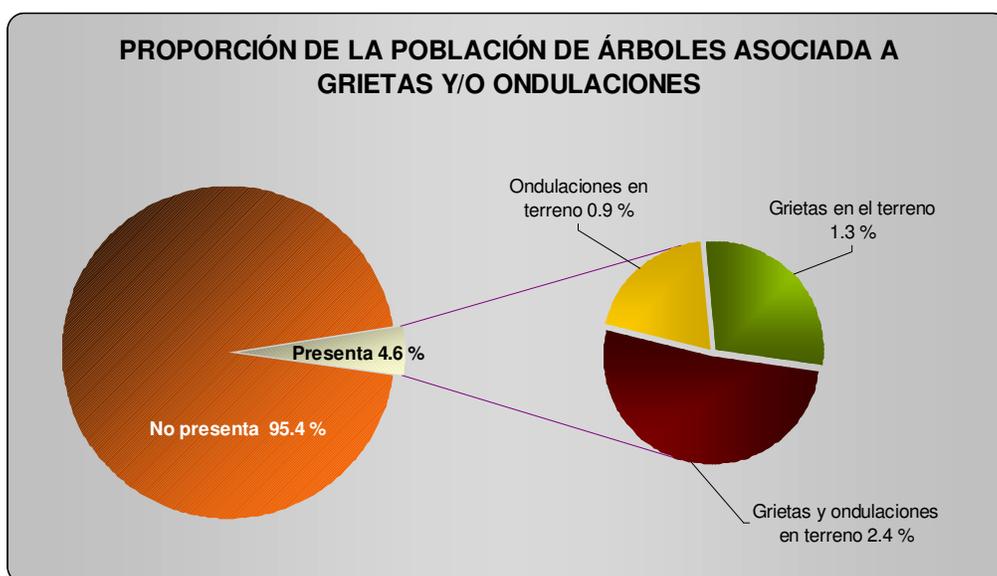
Gráfica 21. Proporción del Arbolado Asociado a Grietas y Ondulaciones

Se parte de que el 4.5% del arbolado en espacio público de uso público de la localidad de Puente Aranda (1.625 árboles), tienen asociados ondulaciones y/o grietas en el terreno. Como se evidencia en el gráfico 21, la mayor parte de los

árboles que se asocian a ondulaciones simultáneamente se asocian a grietas, una vez ocurre la ondulación el terreno es más susceptible a agrietarse.

Es necesario sin embargo, una evaluación detallada de estos casos para determinar si existe una verdadera relación causal entre la raíz del árbol y las ondulaciones y/o grietas. La coincidencia de un árbol con grietas u ondulaciones en el terreno, no necesariamente significa que exista una relación causal; existen variables que condicionan la posibilidad de que tal relación exista, como la edad del árbol, su porte, la profundidad de la raíz o el tipo de especie. Aunque se han reportado daños a infraestructura causados por árboles de especies como el caucho, el agrietamiento también puede estar relacionado con el tipo de suelo; muchos de los suelos de la ciudad están conformados por arcillas expandibles que pueden provocar la ondulación o el agrietamiento, como consecuencia de su frecuente contracción y dilatación.

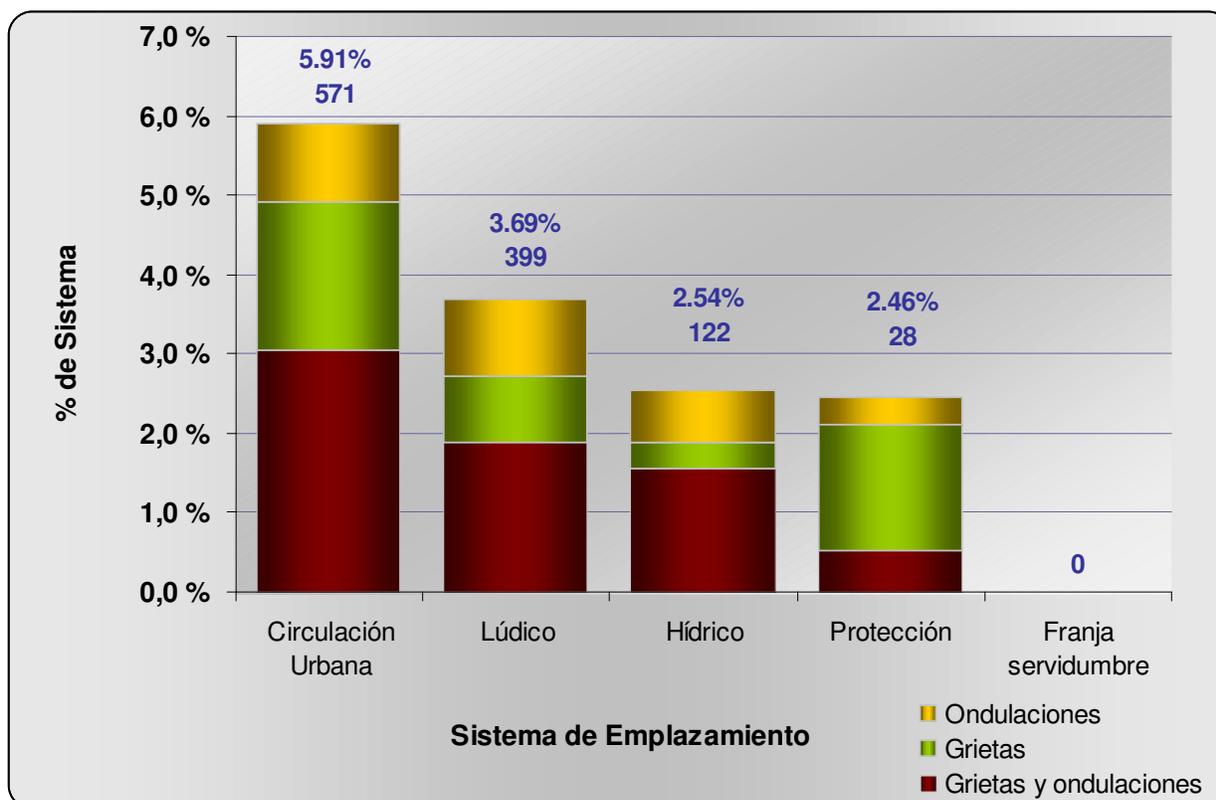
Gráfica 22. Proporción de Árboles por Emplazamiento Asociados a Grietas y/o

Este fenómeno se presenta principalmente en el sistema de circulación urbana donde el 6% de los individuos ahí emplazados están asociados a ondulaciones y/o grietas.

*El porcentaje está calculado sobre el total de individuos en cada sistema

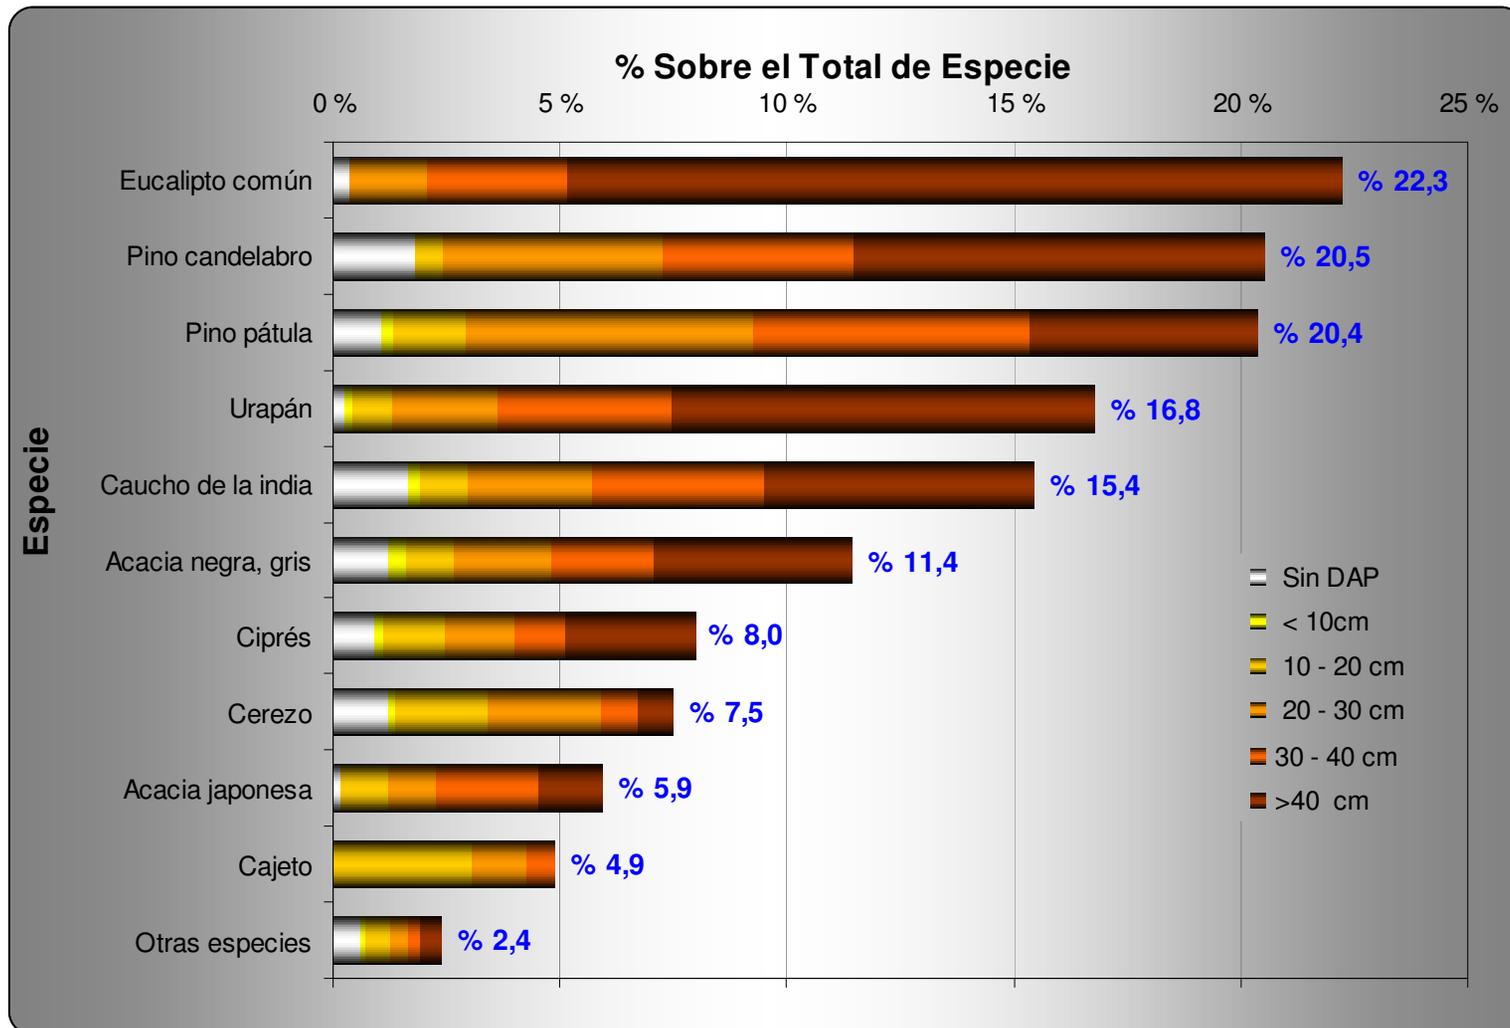
Gráfica 23. Porcentaje de la población por especie que se asocia a ondulaciones y grietas*

Los porcentajes calculados sugieren que uno de cada cinco árboles de Eucalipto común en la localidad de Puente Aranda, se asocia a ondulaciones y/o grietas. Situación que es equivalente en los Pinos candelabros y los Pinos pátula. Por su parte uno de cada seis urapanes se asocia a ondulaciones o grietas, una situación muy similar se presenta con los cauchos de la india. De igual manera se puede obtener esta razón para las otras especies que se presentan.

La gráfica 23 permite también observar cómo a medida que el árbol alcanza un DAP mayor, aumenta el número de ondulaciones y/o grietas. Efectivamente, entre mayor sea el DAP mayor será la edad del árbol, su porte y por tanto las dimensiones de sus raíces.

Más del 15% de los eucaliptos asociados al daño, superan los 40 cm. de DAP. La misma proporción en el pino candelabro apenas supera el 8% en tanto que en el pino pátula es cercana al 5%.

Esto evidencia que cuando el Eucalipto, el Pino candelabro o el Urapán alcanzan su mayor desarrollo (DAP > 40cm.), incrementa notablemente su afectación sobre el suelo, causando ondulaciones y/o grietas.

Sin embargo, especies como el Pino Candelabro, el cerezo, el Caucho de la india y especialmente el Pino pátula, podrían inducir ondulaciones y/o grietas antes de consolidarse como árboles adultos (más del 5% de la población de las tres especies con DAP inferior a 30cm. se asocia al daño).

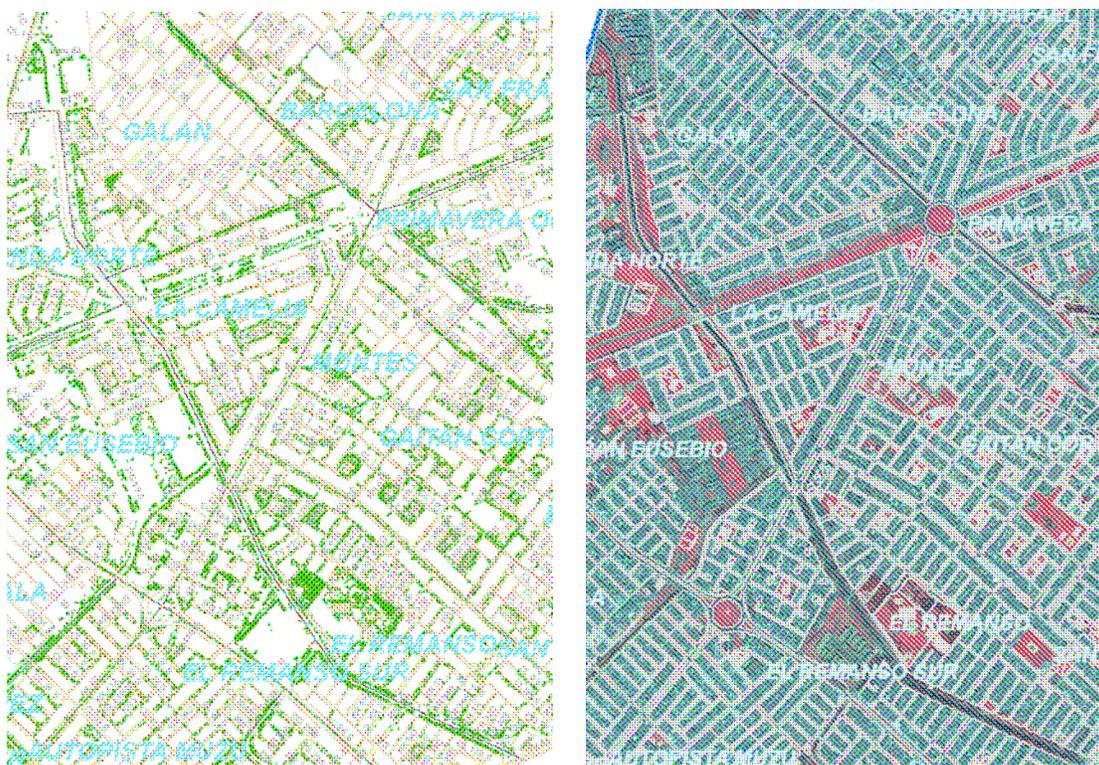
La especie dominante de la Zona de Manejo y Preservación Ambiental del Río Fucha es el Urapán con 235 individuos, seguido de la Sauco con 197 individuos. Especies exóticas que contribuyen muy poco a la función de corredor ecológico.

Fuente: Imagen Quickbird 2006 432 RGB – Mapa Digital DACD. - Jardín Botánico. 2007
B.G. Recorder del Jardín Botánico José Celestino Mutis, Colección Viva - 2007

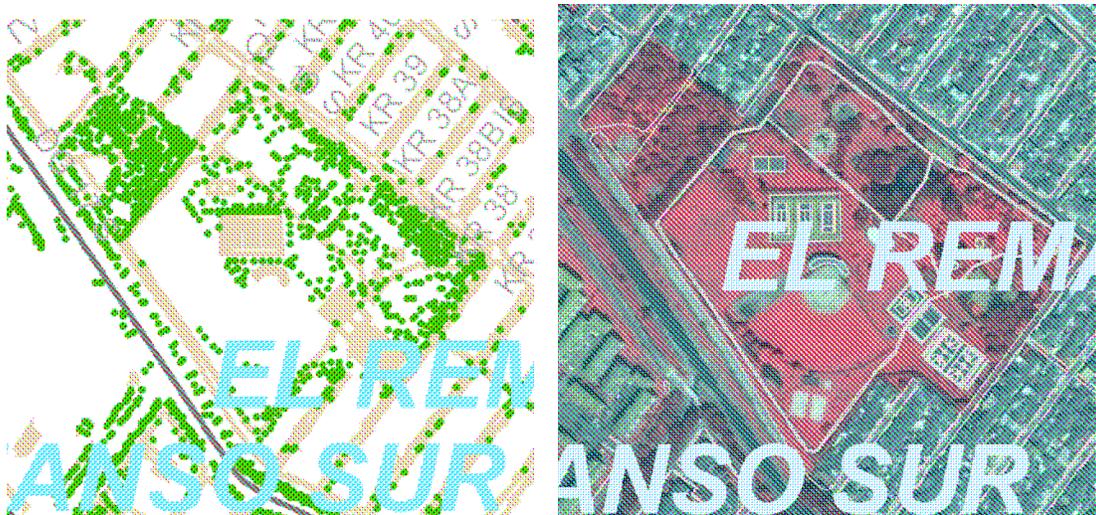
La especie dominante en el Parque Zonal Ciudad Montes es el Guayacán de Manizales con 152 individuos, seguido del Jazmín del cabo con 95 individuos.

Fuente: Imagen Quickbird 2006 432 RGB – Mapa Digital DACD. Mapa Total de Individuos Censados - Censo del Arbolado Urbano - Jardín Botánico. 2007

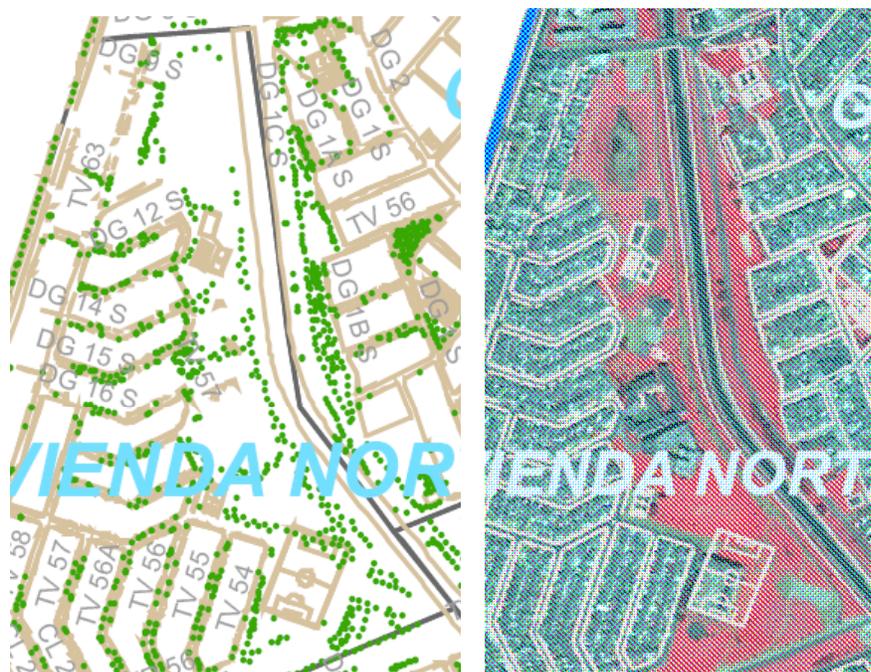
La especie dominante del Parque Zonal Milenta Tejar es el Falso Pimiento con 118 individuos, seguido de la Eugenia con 54 individuos.

Fuente: Imagen Quickbird 2006 432 RGB – Mapa Digital DACD. Mapa Total de Individuos Censados - Censo del Arbolado Urbano - Jardín Botánico. 2007

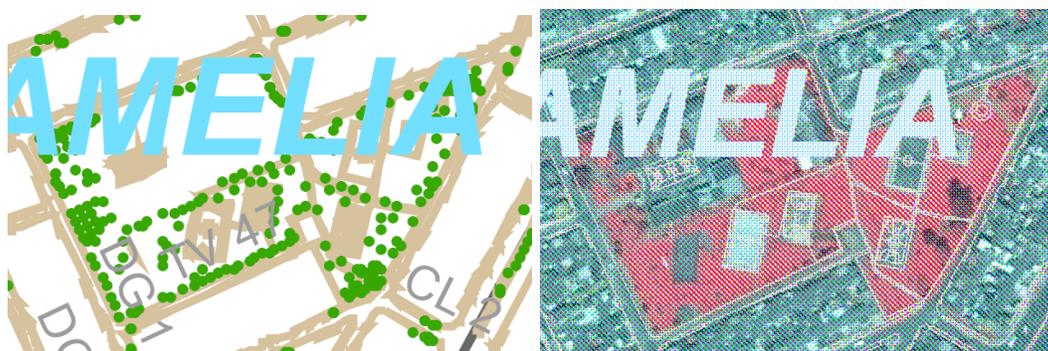
La especie dominante del Parque Vecinal La Ponderosa es Holly Liso con 24 individuos, seguido del Arrayán con 16 individuos.

Fuente: Imagen Quickbird 2006 432 RGB – Mapa Digital DACD. Mapa Total de Individuos Censados - Censo del Arbolado Urbano - Jardín Botánico. 2007
