## **VI. PROBLEMÁTICA AMBIENTAL**

## 1 INTRODUCCIÓN

En este capítulo se presenta, en primera instancia, la problemática del Parque Ecológico Distrital Humedal Tibanica, identificada desde la perspectiva de cada componente, esto es, a nivel físico, ecológico, económico y sociocultural, como resultado de la caracterización del humedal y su área de influencia directa.

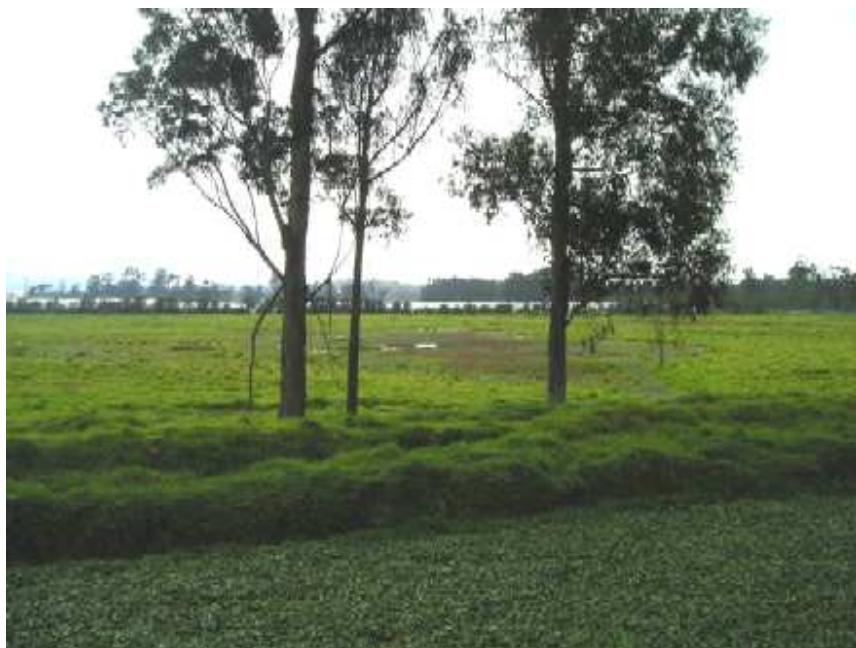
El jarillón que aísla la quebrada Tibanica del área del humedal beneficia las inundaciones en Potrero Grande (Figura VI-1). De incluirse esta zona en los proyectos del Parque Ecológico Tibanica se lograría una gran ampliación de hábitat para aves.

**Figura VI-1.** Zonas encharcadas en el sector de Potrero Grande

Como complemento a las rectificaciones propuestas en el componente físico (diagnóstico), se debe considerar la inclusión de la zona de Potrero Grande dentro de los planes de restauración y conservación del Humedal Tibanica. En este sector, los suelos se han sometido a menor alteración, aunque su utilización en pastoreo de animales aumentará la formación de zurales producto de la erosión reticular por pisoteo de ganado.

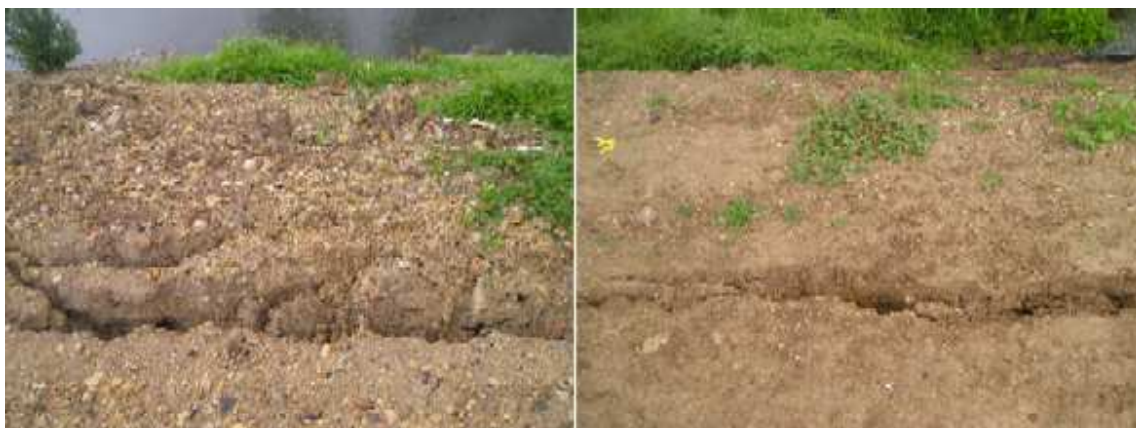
**Figura VI-2.** Agrietamiento y remoción en masa por infiltración del agua en los materiales arcillosos del Jarillón

La Quebrada Tibanica es el eje principal y no resulta apropiado aislarla del humedal, las aguas aportadas por las inundaciones deben reemplazarse por colectores de aguas lluvias. El jarillón construido predominantemente con arcillas y no con materiales de textura gruesa, favorece la remoción en masa (Figura VI-2), lo cual puede bloquear el cauce y causar inundación en el sector de Potrero Grande. Si se planea expansión urbana para esa zona, se reproducirá la situación actual de población expuesta a inundaciones; por el contrario, si se incorpora la zona de Potrero Grande como zona de drenaje biótico se ampliará el hábitat y se reducirán los riesgos a la población.

7. Realizar adecuación del jarillón construido recientemente, de tal forma que se evite su erosión y por ende la llegada de sedimentos al humedal.
