## Formato de Hoja de vida de Punto Crítico por acumulación de RCD

**SECRETARÍA DISTRITAL DE AMBIENTE**

**Subdirección de Control Ambiental al Sector Público - SCASP**  
**Grupo de identificación y caracterización de Puntos Críticos**

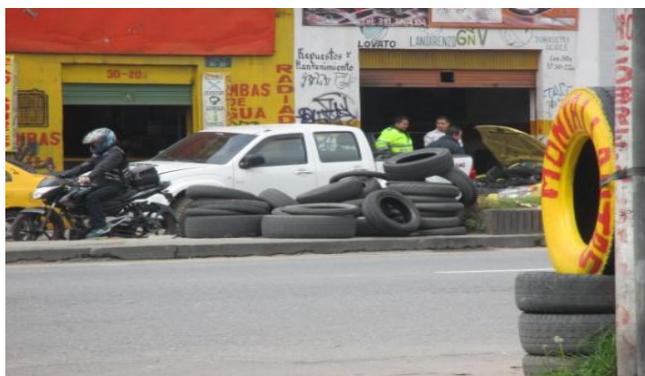
FOTOGRAFÍA 1	FOTOGRAFÍA 2

<b>Forma del punto:</b>	Cono <input type="checkbox"/>	Trapezoide <input checked="" type="checkbox"/>	Forma de área o plano <input type="checkbox"/>
<b>Dimensiones del punto:</b>	Altura (h): <u>0.00</u>	Ancho (a): <u>1.00</u>	
	Diámetro (D): <u>0.00</u>	Largo (b): <u>1.80</u>	
		Altura media (h): <u>0.60</u>	
<b>Volumen ( m³)</b>	<u>1.08</u>

<b>NO PELIGROSOS</b>	PÉTREOS: 0	MADERA: 0
	VÍDRIOS: 0	METALES: 0
	PLÁSTICO: 0	ORGÁNICOS: 0
	CARTÓN Y PAPEL: 0	VOLUMINOSOS: 0
		OTROS: 0
		Cual: _____
<b>PELIGROSOS Y ESPECIALES</b>	RESPEL: 0	LLANTAS: 100
	RAEES: 0	OTROS: 0
		Cual: _____

<p>Este punto, se encuentra en la división de una vía principal, a su alrededor se encuentran talleres y un montallantas</p>
--

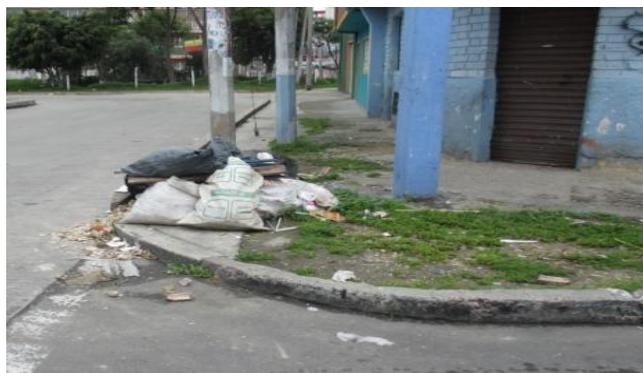
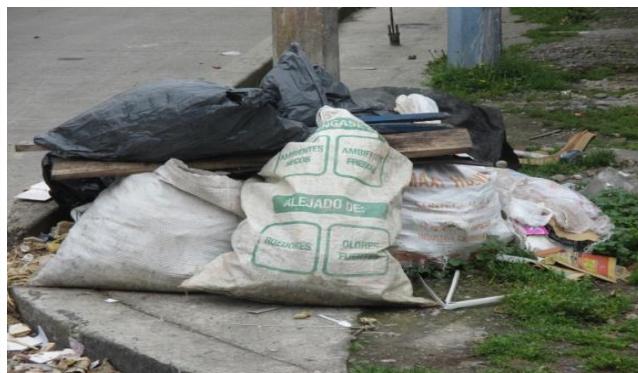
FOTOGRAFÍA 1

<b>Forma del punto:</b>	Cono <input type="checkbox"/>	Trapezoide <input checked="" type="checkbox"/>	Forma de área o plano <input type="checkbox"/>
<b>Dimensiones del punto:</b>	Altura (h): <u>0.00</u>	Ancho (a): <u>0.80</u>	
	Diámetro (D): <u>0.00</u>	Largo (b): <u>1.30</u>	
		Altura media (h): <u>0.50</u>	
<b>Volumen ( m³)</b>	<u>0.52</u>

<b>NO PELIGROSOS</b>	PÉTREOS: 90	MADERA: 10	
	VÍDRIOS: 0	METALES: 0	
	PLÁSTICO: 0	ORGÁNICOS: 0	
	CARTÓN Y PAPEL: 0	VOLUMINOSOS: 0	
		OTROS: 0	Cual: _____
<b>PELIGROSOS Y ESPECIALES</b>	RESPEL: 0	LLANTAS: 0	
	RAEES: 0	OTROS: 0	Cual: _____

La identificación se realiza a una cuadra de la EEP
---

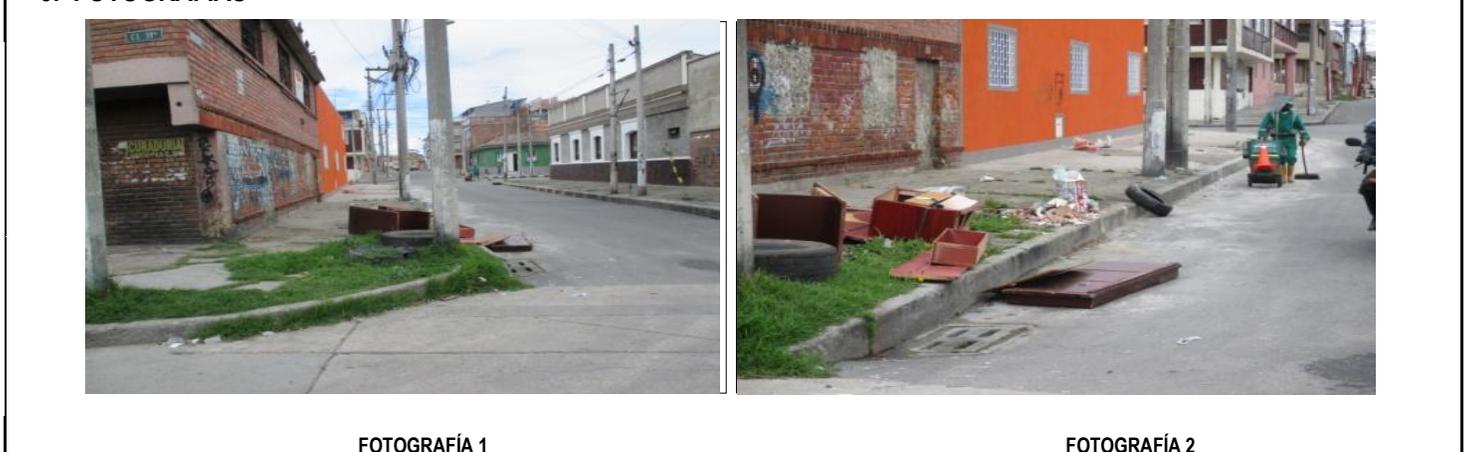
<b>Forma del punto:</b>	Cono <input type="checkbox"/>	Trapezoide <input checked="" type="checkbox"/>	Forma de área o plano <input type="checkbox"/>
<b>Dimensiones del punto:</b>	Altura (h): <u>0.00</u>	Ancho (a): <u>0.60</u>	
	Diámetro (D): <u>0.00</u>	Largo (b): <u>2.10</u>	
		Altura media (h): <u>0.40</u>	
<b>Volumen ( m³)</b>	<u>0.50</u>

<b>NO PELIGROSOS</b>	PÉTREOS: 15	MADERA: 0	
	VÍDRIOS: 0	METALES: 0	
	PLÁSTICO: 0	ORGÁNICOS: 0	
	CARTÓN Y PAPEL: 0	VOLUMINOSOS: 65	
		OTROS: 0	Cual: _____
<b>PELIGROSOS Y ESPECIALES</b>	RESPEL: 0	LLANTAS: 20	
	RAEES: 0	OTROS: 0	Cual: _____

<p>La identificación se realiza a una cuadra de la EEP</p>
--

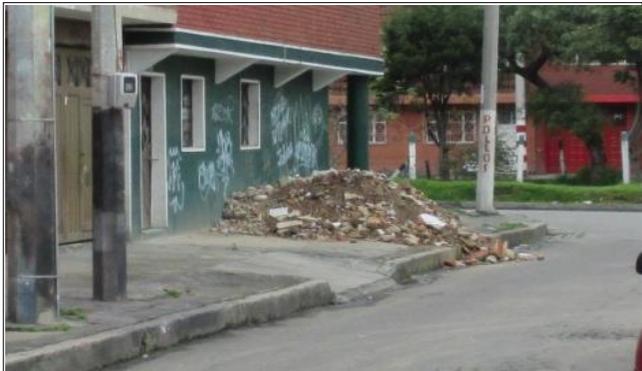
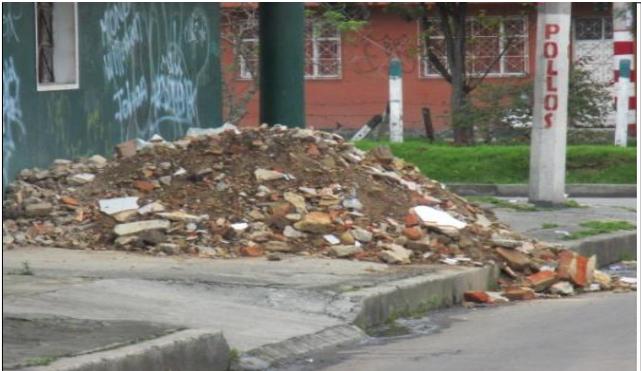
FOTOGRAFÍA 1	FOTOGRAFÍA 2

<b>Forma del punto:</b>	Cono <input checked="" type="checkbox"/>	Trapezoide <input type="checkbox"/>	Forma de área o plano <input type="checkbox"/>
<b>Dimensiones del punto:</b>	Altura (h): <u>0.80</u>	Ancho (a): <u>0.00</u>	
	Diámetro (D): <u>2.80</u>	Largo (b): <u>0.00</u>	
		Altura media (h): <u>0.00</u>	
<b>Volumen ( m³)</b>	<u>1.57</u>

<b>NO PELIGROSOS</b>	PÉTREOS: 100	MADERA: 0
	VÍDRIOS: 0	METALES: 0
	PLÁSTICO: 0	ORGÁNICOS: 0
	CARTÓN Y PAPEL: 0	VOLUMINOSOS: 0
		OTROS: 0
		Cual: _____
<b>PELIGROSOS Y ESPECIALES</b>	RESPEL: 0	LLANTAS: 0
	RAEES: 0	OTROS: 0
		Cual: _____

Se evidencia gran cantidad de residuos frente a una vivienda el cual no tiene las medidas de seguridad y parte de los residuos Están cayendo sobre la caja del alcantarillado
---

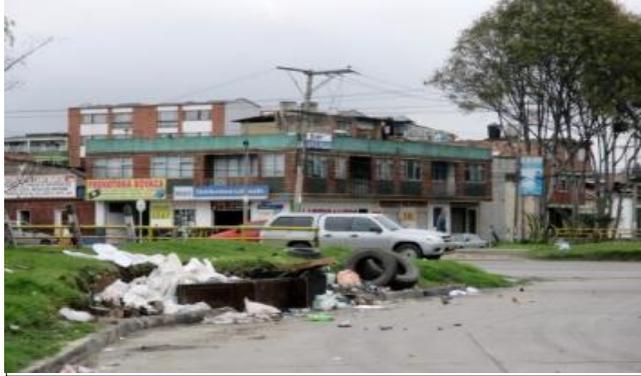
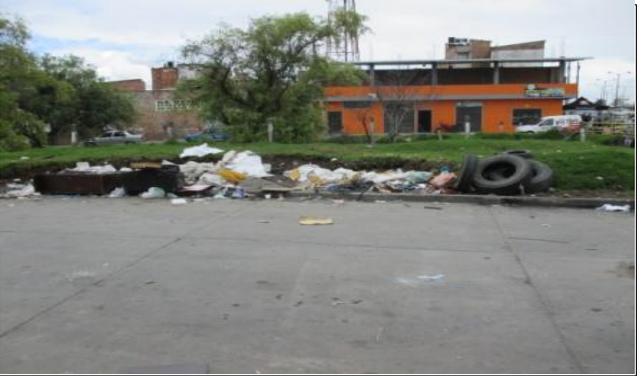
FOTOGRAFÍA 1	FOTOGRAFÍA 2

<b>Forma del punto:</b>	Cono <input type="checkbox"/>	Trapezoide <input checked="" type="checkbox"/>	Forma de área o plano <input type="checkbox"/>
<b>Dimensiones del punto:</b>	Altura (h): <u>0.00</u>	Ancho (a): <u>0.70</u>	
	Diámetro (D): <u>0.00</u>	Largo (b): <u>8.10</u>	
		Altura media (h): <u>0.35</u>	
<b>Volumen ( m³)</b>	<u>1.98</u>

<b>NO PELIGROSOS</b>	PÉTREOS: 35	MADERA: 0
	VÍDRIOS: 0	METALES: 0
	PLÁSTICO: 10	ORGÁNICOS: 15
	CARTÓN Y PAPEL: 0	VOLUMINOSOS: 20
		OTROS: 0
		Cual: _____
<b>PELIGROSOS Y ESPECIALES</b>	RESPEL: 0	LLANTAS: 20
	RAEES: 0	OTROS: 0
		Cual: _____

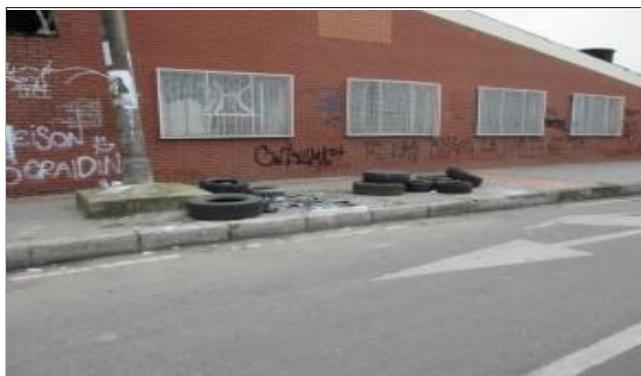
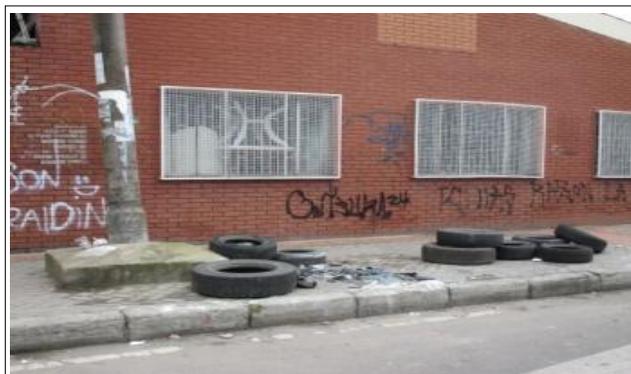
FOTOGRAFÍA 1

<b>Forma del punto:</b>	Cono <input type="checkbox"/>	Trapezoide <input checked="" type="checkbox"/>	Forma de área o plano <input type="checkbox"/>
<b>Dimensiones del punto:</b>	Altura (h): <u>0.00</u>	Ancho (a): <u>0.53</u>	
	Diámetro (D): <u>0.00</u>	Largo (b): <u>2.10</u>	
		Altura media (h): <u>0.45</u>	
<b>Volumen ( m³)</b>	<u>0.50</u>

<b>NO PELIGROSOS</b>	PÉTREOS: 0	MADERA: 0	
	VÍDRIOS: 20	METALES: 0	
	PLÁSTICO: 0	ORGÁNICOS: 0	
	CARTÓN Y PAPEL: 0	VOLUMINOSOS: 0	
		OTROS: 0	Cual: _____
<b>PELIGROSOS Y ESPECIALES</b>	RESPEL: 0	LLANTAS: 80	
	RAEES: 0	OTROS: 0	Cual: _____

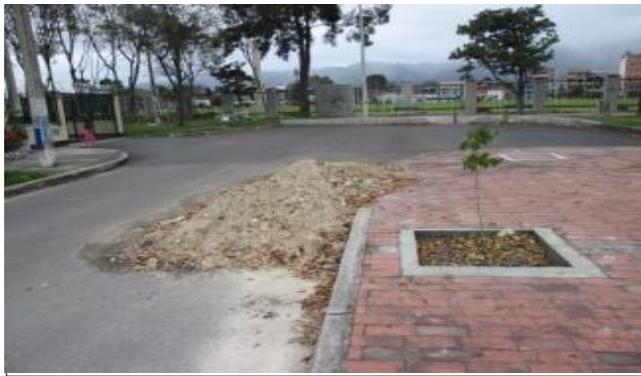
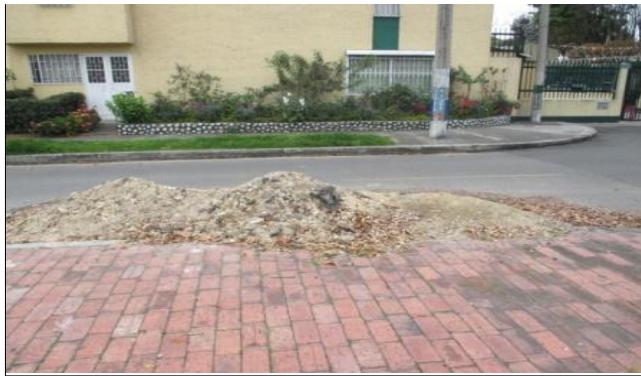
FOTOGRAFÍA 1	FOTOGRAFÍA 2

<b>Forma del punto:</b>	Cono <input type="checkbox"/>	Trapezoide <input checked="" type="checkbox"/>	Forma de área o plano <input type="checkbox"/>
<b>Dimensiones del punto:</b>	Altura (h): <u>0.00</u>	Ancho (a): <u>0.70</u>	
	Diámetro (D): <u>0.00</u>	Largo (b): <u>4.10</u>	
		Altura media (h): <u>0.35</u>	
<b>Volumen ( m³ )</b>	<u>1.00</u>

<b>NO PELIGROSOS</b>	PÉTREOS: 100	MADERA: 0	
	VÍDRIOS: 0	METALES: 0	
	PLÁSTICO: 0	ORGÁNICOS: 0	
	CARTÓN Y PAPEL: 0	VOLUMINOSOS: 0	
		OTROS: 0	Cual: _____
<b>PELIGROSOS Y ESPECIALES</b>	RESPEL: 0	LLANTAS: 0	
	RAEES: 0	OTROS: 0	Cual: _____

Se evidencia material pétreo tipo arena el cual puede afectar el alcantarillado por arrastre de estos residuos y algunos otros Impactos ambientales
---

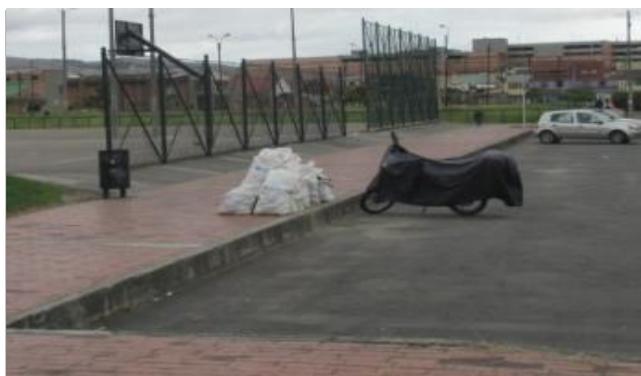
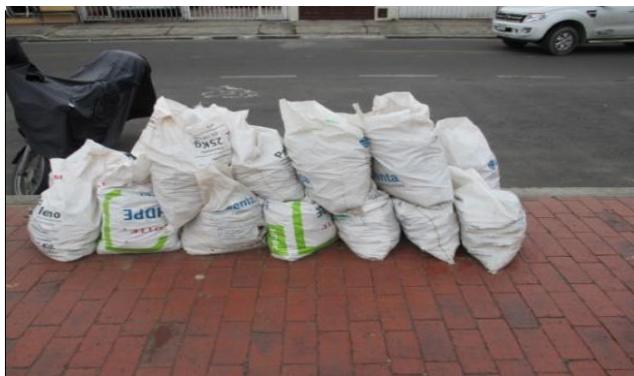
FOTOGRAFÍA 1

<b>Forma del punto:</b>	Cono <input type="checkbox"/>	Trapezoide <input checked="" type="checkbox"/>	Forma de área o plano <input type="checkbox"/>
<b>Dimensiones del punto:</b>	Altura (h): <u>0.00</u>	Ancho (a): <u>0.75</u>	
	Diámetro (D): <u>0.00</u>	Largo (b): <u>1.80</u>	
		Altura media (h): <u>0.80</u>	
<b>Volumen ( m³)</b>	<u>1.08</u>

<b>NO PELIGROSOS</b>	PÉTREOS: 100	MADERA: 0
	VÍDRIOS: 0	METALES: 0
	PLÁSTICO: 0	ORGÁNICOS: 0
	CARTÓN Y PAPEL: 0	VOLUMINOSOS: 0
		OTROS: 0
		Cual: _____
<b>PELIGROSOS Y ESPECIALES</b>	RESPEL: 0	LLANTAS: 0
	RAEES: 0	OTROS: 0
		Cual: _____

<p>Se identifica material empacado en lonas frente al parque, sin ningún responsable</p>
--

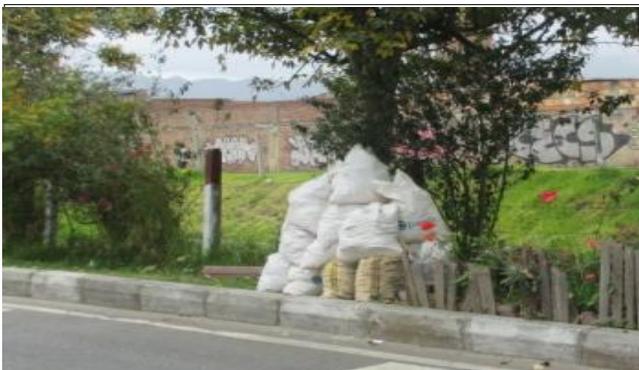
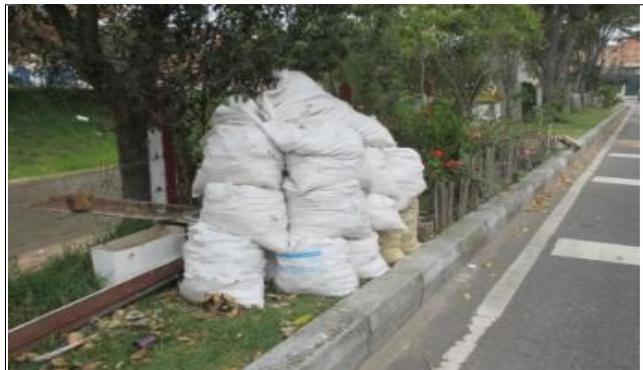
FOTOGRAFÍA 1

<b>Forma del punto:</b>	Cono <input type="checkbox"/>	Trapezoide <input checked="" type="checkbox"/>	Forma de área o plano <input type="checkbox"/>
<b>Dimensiones del punto:</b>	Altura (h): <u>0.00</u>	Ancho (a): <u>1.05</u>	
	Diámetro (D): <u>0.00</u>	Largo (b): <u>1.60</u>	
		Altura media (h): <u>1.40</u>	
<b>Volumen ( m³)</b>	<u>2.35</u>

<b>NO PELIGROSOS</b>	PÉTREOS: 100	MADERA: 0	
	VÍDRIOS: 0	METALES: 0	
	PLÁSTICO: 0	ORGÁNICOS: 0	
	CARTÓN Y PAPEL: 0	VOLUMINOSOS: 0	
		OTROS: 0	Cual: _____
<b>PELIGROSOS Y ESPECIALES</b>	RESPEL: 0	LLANTAS: 0	
	RAEES: 0	OTROS: 0	Cual: _____

<p>Se identifican residuos empacados en lonas muy cerca a la zampa del rio</p>
--

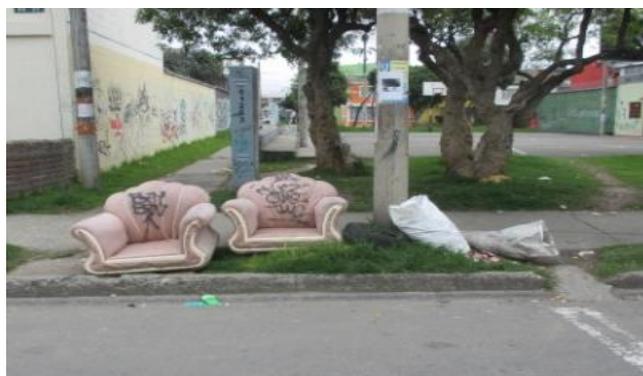
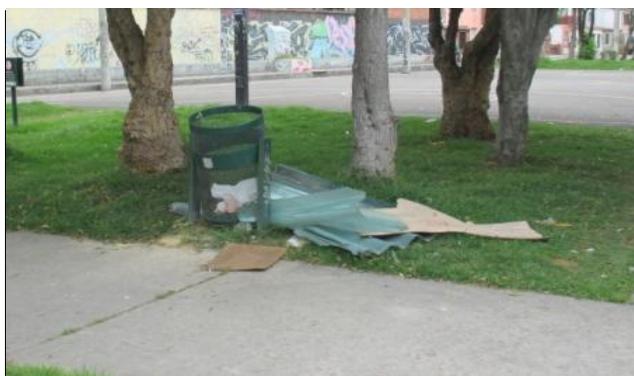
FOTOGRAFÍA 1

<b>Forma del punto:</b>	Cono <input type="checkbox"/>	Trapezoide <input checked="" type="checkbox"/>	Forma de área o plano <input type="checkbox"/>
<b>Dimensiones del punto:</b>	Altura (h): <u>0.00</u>	Ancho (a): <u>0.80</u>	
	Diámetro (D): <u>0.00</u>	Largo (b): <u>1.80</u>	
		Altura media (h): <u>0.35</u>	
<b>Volumen ( m³)</b>	<u>0.50</u>

<b>NO PELIGROSOS</b>	PÉTREOS: 20	MADERA: 0	
	VÍDRIOS: 0	METALES: 0	
	PLÁSTICO: 15	ORGÁNICOS: 0	
	CARTÓN Y PAPEL: 0	VOLUMINOSOS: 60	
		OTROS: 0	Cual: _____
<b>PELIGROSOS Y ESPECIALES</b>	RESPEL: 0	LLANTAS: 5	
	RAEES: 0	OTROS: 0	Cual: _____

Se realiza la caracterización del punto crítico que está cerca al parque por el lado de la iglesia y estos residuos se registran en dos Fotografías ya que están muy cerca uno del otro

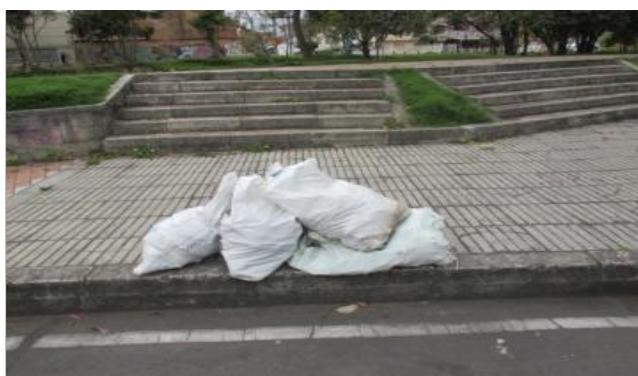
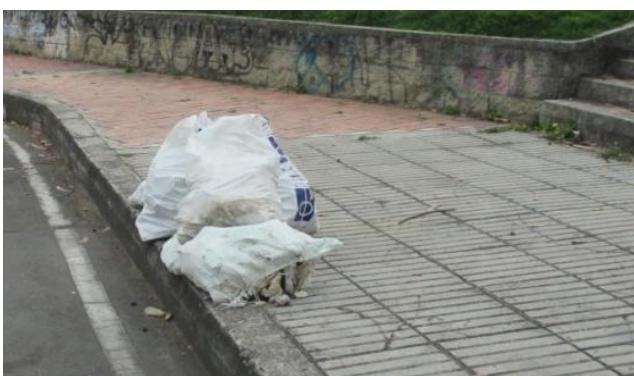
FOTOGRAFÍA 1

<b>Forma del punto:</b>	Cono <input type="checkbox"/>	Trapezoide <input checked="" type="checkbox"/>	Forma de área o plano <input type="checkbox"/>
<b>Dimensiones del punto:</b>	Altura (h): <u>0.00</u>	Ancho (a): <u>0.75</u>	
	Diámetro (D): <u>0.00</u>	Largo (b): <u>1.40</u>	
		Altura media (h): <u>0.50</u>	
<b>Volumen ( m³ )</b>	<u>0.53</u>

<b>NO PELIGROSOS</b>	PÉTREOS: 100	MADERA: 0
	VÍDRIOS: 0	METALES: 0
	PLÁSTICO: 0	ORGÁNICOS: 0
	CARTÓN Y PAPEL: 0	VOLUMINOSOS: 0
		OTROS: 0
		Cual: _____
<b>PELIGROSOS Y ESPECIALES</b>	RESPEL: 0	LLANTAS: 0
	RAEES: 0	OTROS: 0
		Cual: _____

<p>Se encuentran residuos empacados en lonas al límite del parque</p>
---

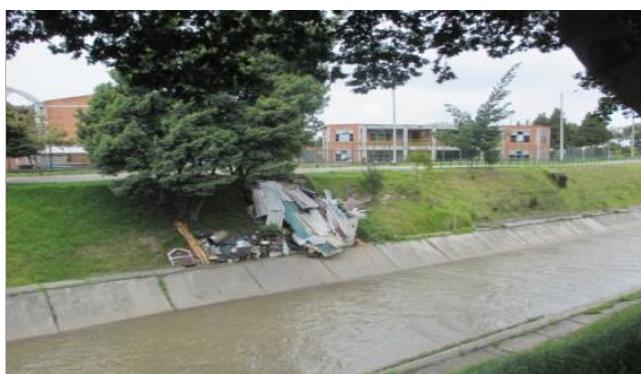
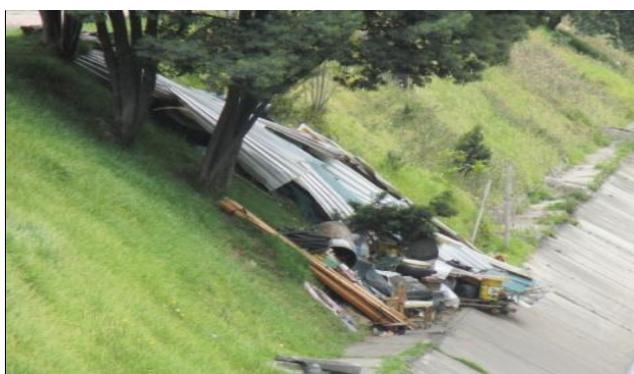
FOTOGRAFÍA 1

<b>Forma del punto:</b>	Cono <input type="checkbox"/>	Trapezoide <input checked="" type="checkbox"/>	Forma de área o plano <input type="checkbox"/>
<b>Dimensiones del punto:</b>	Altura (h): <u>0.00</u>	Ancho (a): <u>4.10</u>	
	Diámetro (D): <u>0.00</u>	Largo (b): <u>7.20</u>	
		Altura media (h): <u>0.40</u>	
<b>Volumen ( m³)</b>	<u>11.81</u>

<b>NO PELIGROSOS</b>	PÉTREOS: 0	MADERA: 15	
	VÍDRIOS: 0	METALES: 10	
	PLÁSTICO: 50	ORGÁNICOS: 10	
	CARTÓN Y PAPEL: 0	VOLUMINOSOS: 0	
		OTROS: 0	Cual: _____
<b>PELIGROSOS Y ESPECIALES</b>	RESPEL: 5	LLANTAS: 10	
	RAEES: 0	OTROS: 0	Cual: _____

Se registra un gran punto crítico con diferentes residuos en la zampa del rio en el cual existe una probabilidad, que sea hábitat de Personas en condición de calle, ya que se evidencian estas personas en el sector. Este punto está ubicado cerca de La Av. Principal

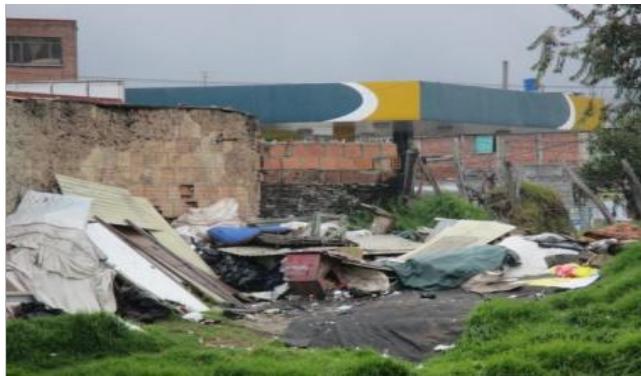
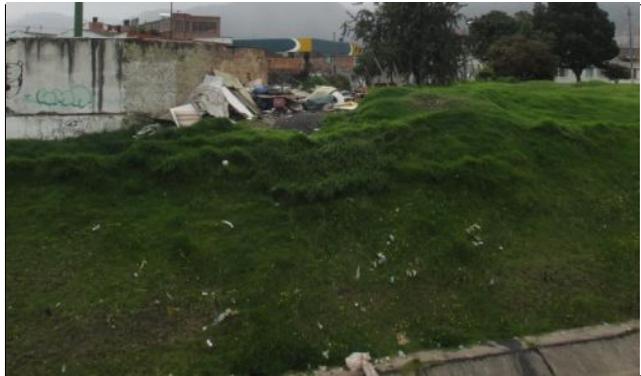
FOTOGRAFÍA 1	FOTOGRAFÍA 2

<b>Forma del punto:</b>	Cono <input type="checkbox"/>	Trapezoide <input checked="" type="checkbox"/>	Forma de área o plano <input type="checkbox"/>
<b>Dimensiones del punto:</b>	Altura (h): <u>0.00</u>	Ancho (a): <u>7.30</u>	
	Diámetro (D): <u>0.00</u>	Largo (b): <u>10.20</u>	
		Altura media (h): <u>0.80</u>	
<b>Volumen ( m³)</b>	<u>59.57</u>

<b>NO PELIGROSOS</b>	PÉTREOS: 0	MADERA: 20
	VÍDRIOS: 0	METALES: 0
	PLÁSTICO: 20	ORGÁNICOS: 20
	CARTÓN Y PAPEL: 0	VOLUMINOSOS: 40
		OTROS: 0
		Cual: _____
<b>PELIGROSOS Y ESPECIALES</b>	RESPEL: 0	LLANTAS: 0
	RAEES: 0	OTROS: 0
		Cual: _____

<p>Se evidencia gran cantidad de residuos en un predio sin cerramiento y cerca de la zampa del rio</p>
--
