DIAGNÓSTICO AMBIENTAL PAL 2019

ALCALDÍA LOCAL DE BOSA

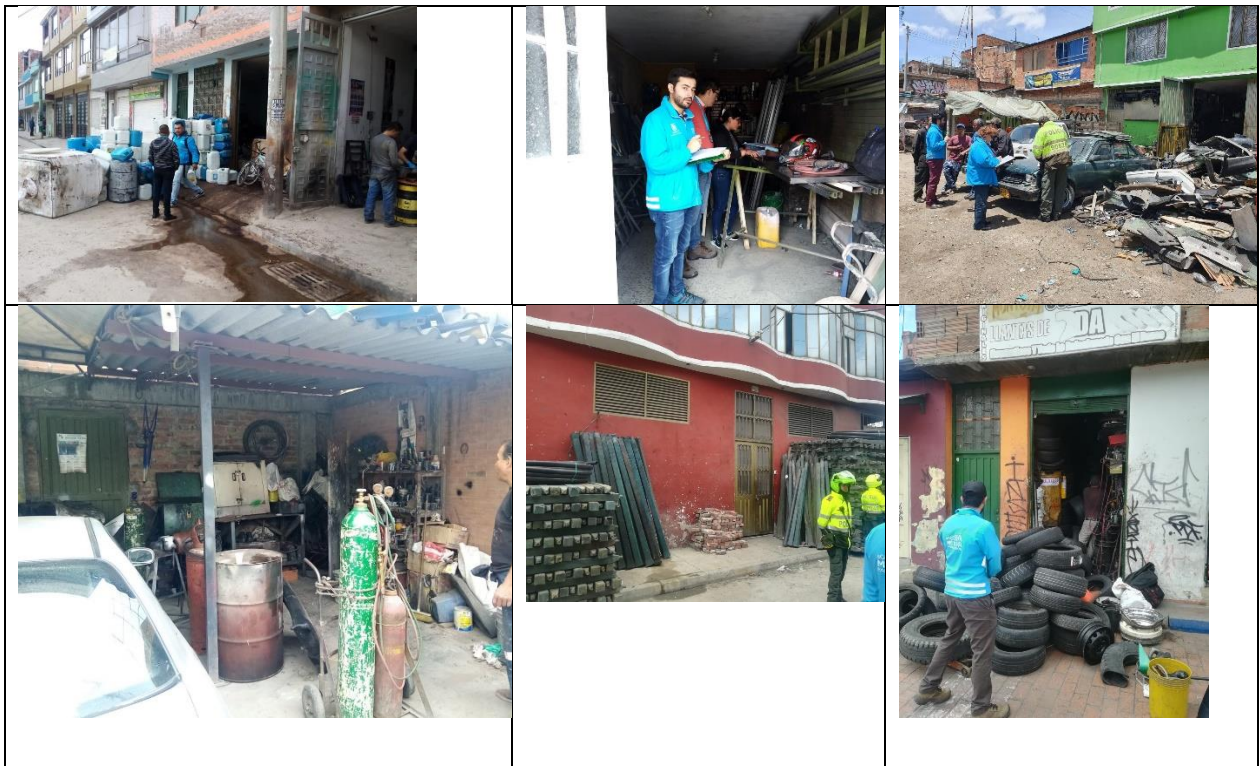
Figura 10. Conflicto de uso de suelo por actividades económicas, ALB. 2019.

Los lugares donde más se presenta conflictos por uso del suelo es hacia el sector de San Bernardino, Esperanza Tibanica, Manzanares, San Diego, San José II Sector, Islandia, Potreritos y hacia la zona comercial de Bosa Centro. Y Bosa Estación

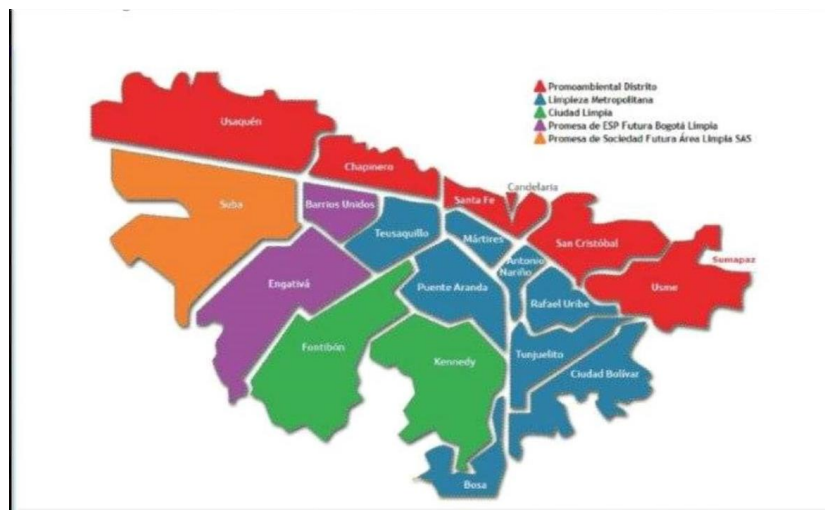
Figura 16. División de empresas operadoras de Aseo del Distrito, UAESP. 2018

A partir del 11 de febrero de 2018, Bogotá se dividió en 6 zonas de prestación de servicios de aseo asignando para la Localidad de Bosa la Empresa Limpieza Metropolitana, que realizara las labores de recolección, barrido y limpieza de vías, corte de césped, limpieza de plazas y plazoletas, podas, Disposición final y tratamiento.

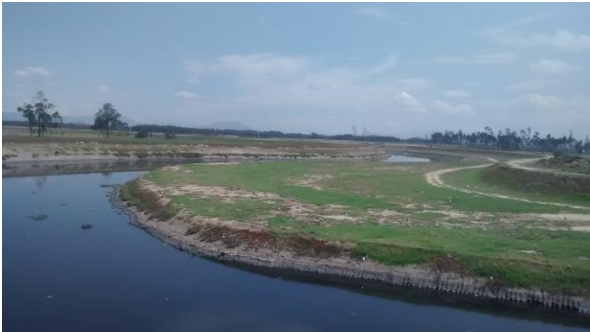
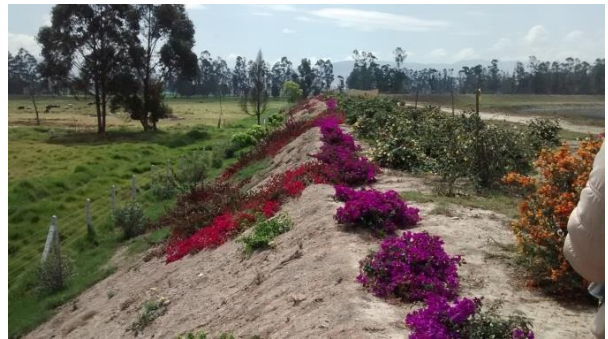
Figura 19 Río Bogotá, sector San Bernardino las Juntas.

La problemática asociada con el río Bogotá es la falta de articulación con otras entidades del Distrito como el acueducto de Bogotá, para desarrollar proyectos en conjunto.

Se presenta ocupación de la zona de preservación por semovientes y colonos que tienen sus viviendas y realizan además actividades de ganadería y agricultura.

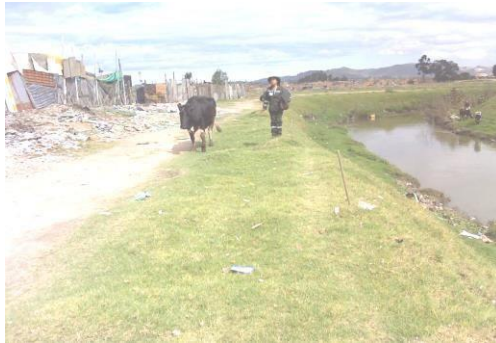
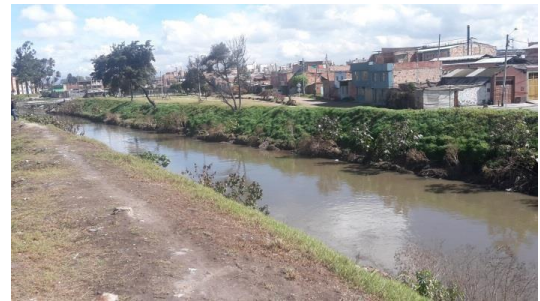
Figura 20. Rio Tunjuelo, Sector palestina, Longitud: 74°11'28.7"; Latitud 4° 36 50.6", ALB. 2017.

En la actualidad, el Rio Tunjuelo presenta a nivel general un deterioro y pérdida de la cobertura vegetal nativa en el área, cuyas causas están relacionadas con situaciones como: la potrerización para crianza de animales, la disposición de residuos y escombros y, la ocupación en zona de ronda, lo que imposibilita y/o dificulta el crecimiento y desarrollo de las especies (Alcaldía Local de Bosa, 2016).

En la ronda del río Tunjuelo se identificaron 9 problemas socio-ambientales, dentro de los que se encuentran: la disposición inadecuada de residuos sólidos, disposición de escombros, disposición de llantas, vertimientos domésticos e industriales, ocupación en zona de ronda, problemas estructurales del jarillón, quemadas a cielo abierto, usos inadecuados del suelo, entre otros.

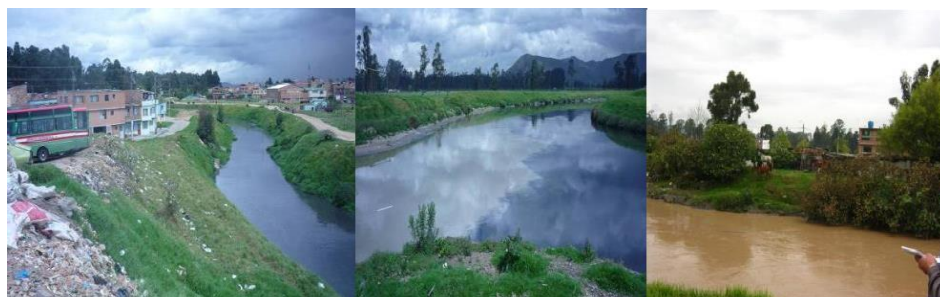
Fotografía 3. Ronda Rio Tunjuelo

La ocupación en la zona de ronda del río por parte de predios privados y asentamientos humanos o cambuches, es una de las problemáticas más representativas teniendo identificados 135 ocupaciones. Esta situación genera impactos ambientales negativos como la contaminación del cuerpo hídrico por disposición de residuos sólidos, deterioro paisajístico, alteración de la cobertura vegetal nativa, migración de especies por invasión del espacio y quemas (Alcaldía Local de Bosa, 2016).

En la zona de ronda del río Tunjuelo se identificaron 352 predios que se encuentran sobre la estructura ecológica principal, como bien se sabe dicho uso del suelo no está permitido para las áreas de protección ambiental, pues en primer lugar alteran las dinámicas naturales del área generándole impactos ambientales negativos; y en segundo lugar representa una condición de riesgo para las personas que se asientan allí, pues están expuestos a la amenaza de inundación o de fenómenos de remoción en masa (Alcaldía Local de Bosa, 2016).

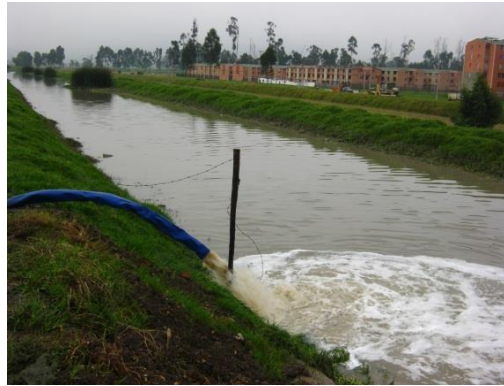
Figura 21. Quebrada La Tibanica.

Quebrada de la Tibanica, Se encuentra paralelo al humedal de la Tibanica; nace en la localidad de Ciudad Bolívar y recibe gran aporte de las aguas servidas de la zona urbanizada del nororiente de Soacha (Cazucá, Terreros, San Mateo, entre otros). Descarga sus aguas debajo de la Autopista Sur por medio de dos Box Coulvert separados que se unen para formar el canal río Claro o Tibanica. Este canal atraviesa un costado de la localidad de Soacha (en donde se encuentran asentamientos ilegales que incrementan la contaminación), ingresa a Bosa en el sector del Humedal de Tibanica y Potrero Grande (este último en predios de Soacha) sin realizar aportes a estos sistemas, y fluye aguas abajo para descargar en el Río Tunjuelo a la altura de la Vereda de San Bernardino (Figura 21) (Alcaldía Local de Bosa, 2017)

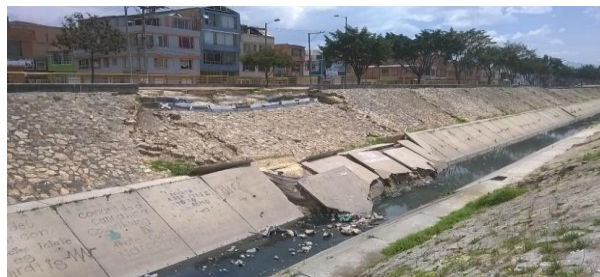
Figura 22. Canal TINTAL III

Canales Santa Isabel, Tintal III (Figura 22), IV, Primera de mayo y Cundinamarca. Los canales Tintal III y IV ubicados en el sector de la Ciudadela El Recreo, recogen las aguas domiciliarias y lluvias de este sector y drenan sus aguas al Canal Cundinamarca, el cual, sirve tanto como recolector de estas aguas, como de drenaje amortiguador de las crecientes del río Bogotá (Alcaldía Local de Bosa, 2017)

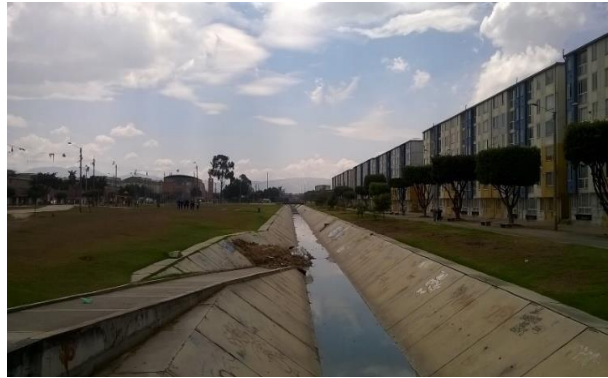
Figura 23. Canal Santa Isabel

Ubicada entre los ríos Fucha y Tunjuelo al occidente del perímetro de servicios hasta el río Bogotá, recibe las aguas de las urbanizaciones localizadas al oriente de la futura Avenida Cundinamarca. De aquí hacen parte los canales Santa Isabel (Figura 23) y Tintal IV en la UPZ Occidental 84 y Canal Tintal III y primero de Mayo en la UPZ Porvenir 86 que desemboca en el Canal Cundinamarca (Figura 24) y posteriormente son bombeados por la estación de Gibraltar al río Bogotá (Alcaldía Local de Bosa, 2017).

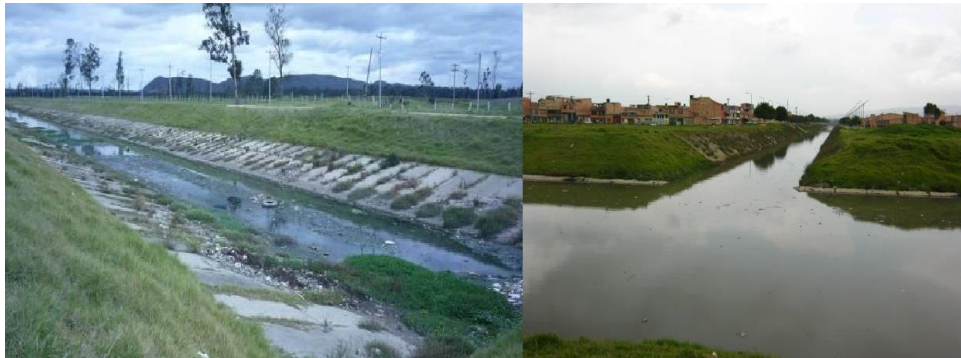
Figura 24. Canal Cundinamarca

En los canales se presentan problemáticas relacionadas con arrojo de escombros, residuos sólidos y quemas

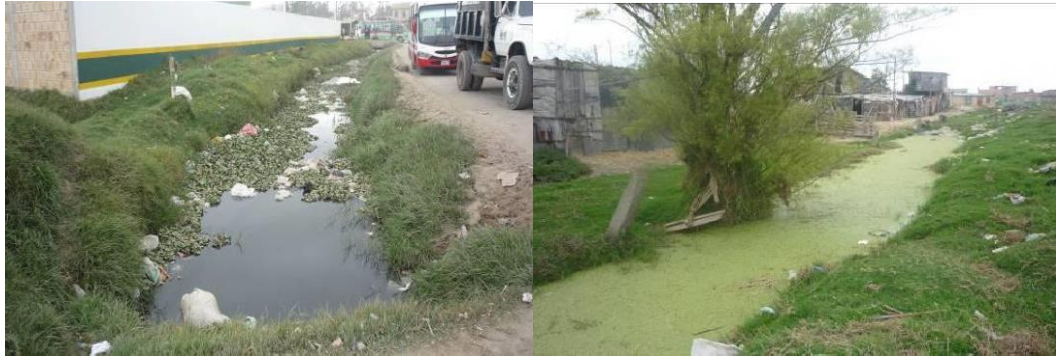
sobre los que la Alcaldía Local realiza control son San José y San Bernardino (Figura 25), el primero fue canalizado con tubería dada la afectación sanitaria para los habitantes por el vertimiento de aguas domiciliarias de varios predios que no cuentan con un sistema de alcantarillado por no estar legalizados (Alcaldía Local de Bosa, 2017) Figura 25. Vallados San José y San Bernardino.

Problemáticas asociadas con conexiones erradas que generan deficiente calidad del agua malos olores.

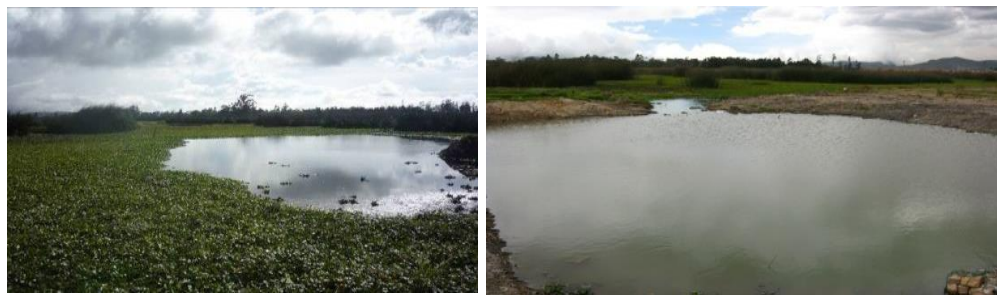
Figura 29. PEDH Tibanica, Amci Ingenieros. 2015

El humedal presenta una pérdida de flora y fauna acuática, enfatizar más en las plantas invasoras, ya que estas han causado que el humedal se potrerice y esto ha generado el pastoreo de caballos del municipio de Soacha, se hace urgente que la entidad responsable se empodere de estas acciones (AMCI Ingenieros, 2015).
