PLAN AMBIENTAL LOCAL DE CIUDAD BOLÍVAR VERSIÓN ACTUALIZADA 2019-2020

ALCALDE LOCAL DE CIUDAD BOLÍVAR
Ray G. Vanegas Herrera (E)

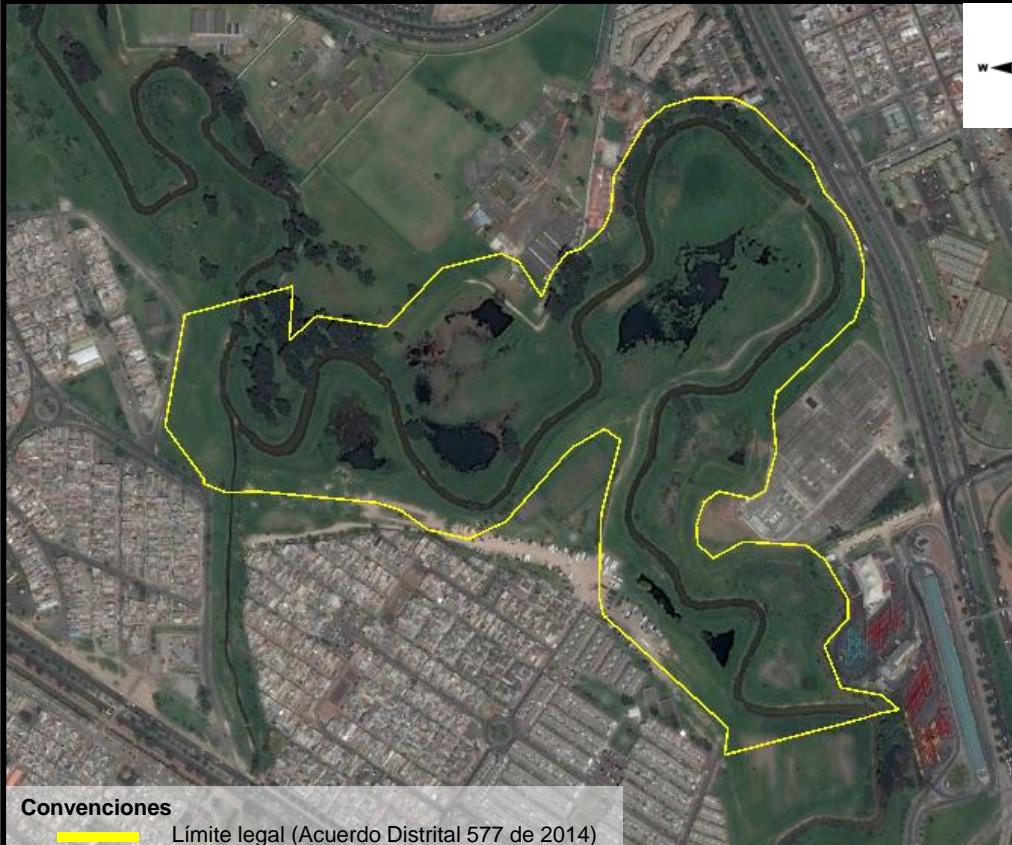
<p>ALCALDÍA MAYOR DE BOGOTÁ D.C. SECRETARÍA DE AMBIENTE</p> <p>FICHA TÉCNICA</p>						
PARQUE ECOLÓGICO DISTRITAL DE HUMEDAL – PEDH	TUNJO	EXTENSIÓN	33.2 Ha	CUENCA:	TUNJUELO	LOCALIDAD: TUNJUELITO Y CIUDAD BOLIVAR
DESCRIPCIÓN Y UBICACIÓN	Declarado mediante Acuerdo Distrital 577 de 2014. En el sur de la ciudad de Bogotá, en límites de las Localidades de Ciudad Bolívar y Tunjuelito, se ubica en las áreas inundables de antiguos meandros del río Tunjuelo en la cuenca media-baja, el cual junto con otros sectores inundables que integran una franja meándrica del río hace parte de su Ronda Hidráulica y la Zona de Manejo y Preservación Ambiental integrando su Corredor Ecológico de Ronda; constituyéndose además como componente de la Estructura Ecológica Principal.					
MAPA DE UBICACIÓN Y PUNTOS DE REFERENCIA

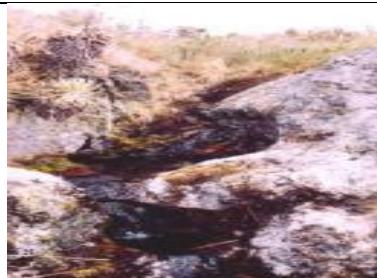
Ubicación: Nace en la cota 3550 m, en medio de dos enormes rocas y la longitud del cauce es de 5.1 Km (N 4°26'48.4"; E 74°11'16.2"), ver Punto 32, Anexo 1. Presenta un flujo constante de agua durante todo el año (Foto 3.32) y su grado de intervención es moderadamente bajo.

Nacedero La Presente (Paso Negro), ubicado en la vereda Pasquilla, se encuentra protegido de vegetación nativa.

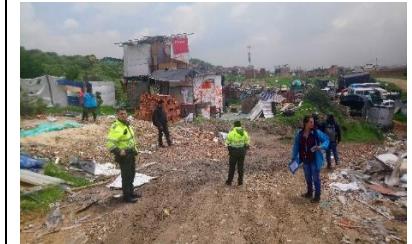
ÁREA DE GESTION POLICIVA Y JURIDICA, LA REFERENTE AMBIENTAL DE LA ALCALDIA LOCAL DE CIUDAD BOLIVAR, PONAL, SECRETARIA DISTRITAL DE INTEGRACIÓN SOCIAL, UAEPS	23	4	2019	Cantera Recebera Los Sauces - Cerrito.	Verificar el cumplimiento al fallo de la acción popular No. 115-2009. Durante el recorrido se apreció la existencia de un parqueadero familiar, propiedad de la señora Luz Alba Wilches; quien habita el predio con sus 6 hijos adultos y sus nietos; razón por la cual, se evidencia 4 casas, 1 de ladrillos y los 3 restantes de zinc y madera. Asimismo, se evidencia altos volúmenes de RCD limpios sobre la totalidad del predio, materiales voluminosos; presencia de caninos; presencia de retamo espino. Se evidenció que no se está explotando. Se impone finalmente Comparendo tipo 4 No. 11-001-0469538 por infringir el Código Nacional de Policía vigente Artículo 111 Numeral 8.

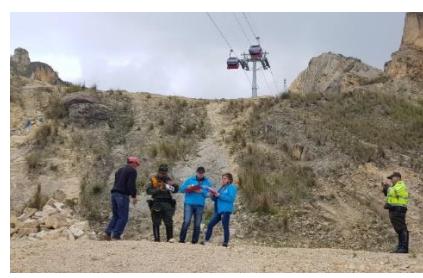
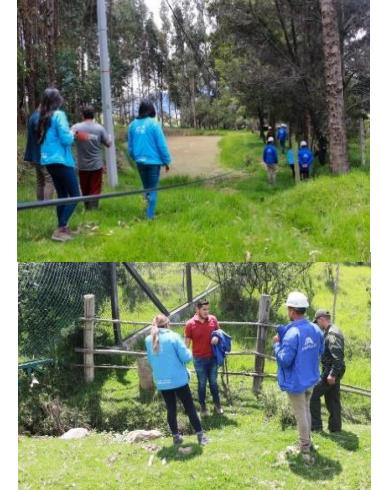
ÁREA DE GESTION POLICIVA Y JURIDICA, LA REFERENTE AMBIENTAL DE LA ALCALDIA LOCAL DE CIUDAD BOLIVAR, PONAL, SDG	23	5	2019	Cantera las Tolvas	<p>Seguimiento al Fallo Acción Popular 2009-115: Proferido por el Tribunal Administrativo de Cundinamarca. Que conforme a lo designado en el Fallo Acción Popular 2009-115: Proferido por el Tribunal Administrativo de Cundinamarca, mediante sentencia de 10 de febrero de 2018, se observó el cumplimiento parcial de la no explotación de la Cantera las Tolvas, dado que en el mismo fallo se establece la necesidad de realizar medidas de recuperación integral ambiental de las canteras. Se observó en el punto, la invasión de asentamientos, los cuales disponen sus residuos mixtos en los predios de la cantera, como del barrio Brisas del Volador ubicado en la parte alta del frente lateral de explotación; así</p>

mismo, se observó que dicho punto es un foco de inseguridad y de consumo de sustancias psicoactivas. Se evidenció ausencia de medidas de control de pendientes, como terrazas, lo que constituye procesos de erosión acelerados en todos los frentes de explotación, pérdida de procesos sucesivos de vegetación y amenaza por desplome de materiales pétreos o rocas.	
ÁREA DE GESTION POLICIVA Y JURIDICA, LA REFERENTE AMBIENTAL DE LA ALCALDIA LOCAL DE CIUDAD BOLIVAR, PONAL	29	5	2019	la Ladrillera Vitrificado s Morelia LTDA	<p>Aplicación y seguimiento a la Resolución No. 0140 de 7 mayo 2019 de la CAR, suspensión de la captación ilegal de agua sobre la quebrada Mochuelo para el abastecimiento de lago artificial, en la vereda Mochuelo Bajo de la localidad de Ciudad Bolívar en Bogotá D.C.. Se rectificó la captación de agua sin la autorización sobre la quebrada Mochuelo para el abastecimiento de lago artificial de la Ladrillera Vitrificados Morelia LTDA., se procede por parte de la ALCB y PONAL, a adoptar las medidas eficaces con el fin de impedir la degradación del medio ambiente, por lo cual se procederá a imponer al predio denominado Ladrillera Vitrificados Morelia LTDA, la Medida Preventiva que consistente en la suspensión Inmediata de actividades de captación de agua, mediante la desinstalación de toda la infraestructura asociada, así como comparendo tipo 4 por el incumplimiento de la Ley 1801 de 2016, artículo 92 numeral 16, No. 11-001-1169786, así como la suspensión de la actividad económica por 6 días. . Lo anterior con el objetivo de permitir el libre discurrir de las aguas de la fuente hídrica, y evitar los impactos asociados a la captación sin el previo permiso de la Autoridad Ambiental, asociados a la disminución del caudal ecológico, desbalance hídrico y cambios en las características de la sub cuenca.</p>

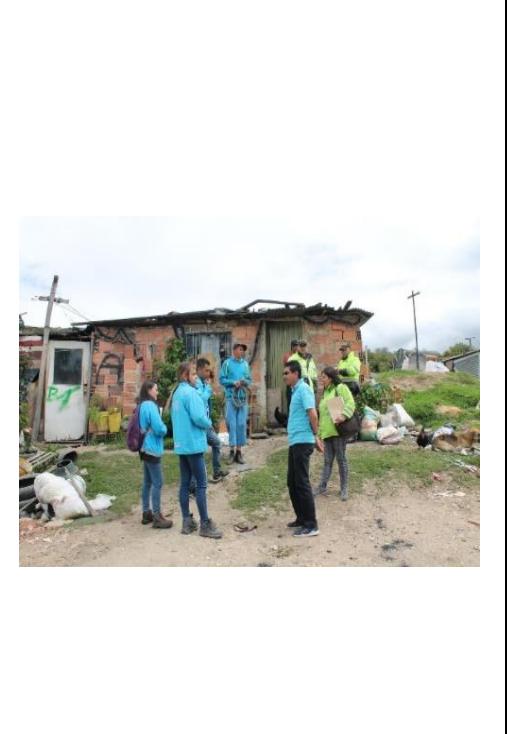
ÁREA DE GESTION POLICIVA Y JURIDICA, LA REFERENTE AMBIENTAL DE LA ALCALDIA LOCAL DE CIUDAD BOLIVAR, PONAL, SDA, EAAB	7	6	2019	Quebrada Peña Colorada, Comprendido en el trayecto de la cantera Cerro Colorado hasta la Cantera los Sauces.	<p>Realizar La intervención al Corredor ecológico de ronda de la Quebrada Peña Colorada, Comprendido en el trayecto de la cantera Cerro Colorado hasta la Cantera los Sauces. Dado que no se presenta la documentación requerida para el funcionamiento del parqueadero, conforme la Ley 1801 de 2016, y que, sumado a esto, se encuentra en un área protegida, cuyo uso del suelo está destinado a la recuperación geomorfológica y ambiental por el antiguo funcionamiento de la Cantera Los Sauces; se procede por parte de PONAL, a realizar el comparendo tipo 4, y la suspensión de la actividad económica, mediante comparendo No. 11-001-0773972. De igual forma, para el predio donde funcionaba la Cantera Los Sauces (Planta industrial y/o predios: Chip AAA0195 CZCX: Diagonal 69^a Sur No. 18Z – 75 Interior 2. Chip AAA0195CZNN: Diagonal 69A Sur No. 18Z – 75 Interior 5. Chip AAA0195CZDM: Diagonal 69A Sur No. 18Z – 75 Interior 1. Chip AAA0195CZBR: Diagonal 69A Sur No. 18Z – 75 Interior 3. Chip AAA0195CZMS: Diagonal 69A Sur No. 18Z – 75 Interior 4), dados los volúmenes de RCD, evidenciados en la zona de ZMPA de la Quebrada Peña Colorada, la SDA ha decidido imponer una medida preventiva e iniciar un sancionatorio ambiental por afectación a los recursos Naturales.</p>

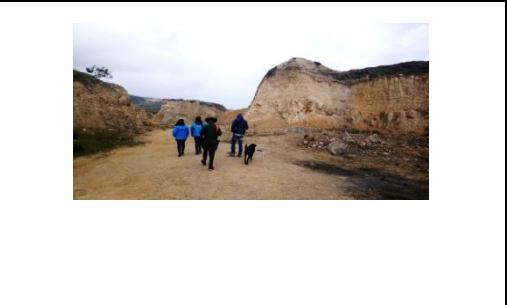
ÁREA DE GESTION POLICIVA Y JURIDICA, LA REFERENTE AMBIENTAL DE LA ALCALDIA LOCAL DE CIUDAD BOLIVAR, PONAL, SDG	20	6	2019	CANTERAS UNIDAS LA ESMERALDA LTDA	<p>El predio identificado con el código de sector catastral 002453001001, se compone de una serie de antiguos cortes de extracción que se encuentran dispersos a lo largo de la ladera intervenida, dichos frentes presentan alturas en promedio de hasta 10 m y 60 m de ancho, con una pendiente que varía desde los 80°. Se constató la no ejecución de actividades de extracción, beneficio y transformación de materiales de construcción, no obstante, no se identificaron medidas ni actividades para la mitigación de los daños ambientales generados por la antigua extracción.</p>

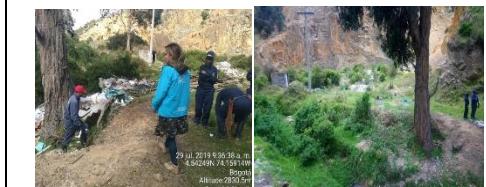
LA REFERENTE AMBIENTAL DE LA ALCALDIA LOCAL DE CIUDAD BOLIVAR	29	7	2019	Ronda Hídrica Quebrada Limas, trayecto del Predio que constituye la Cantera Juan de Jesús Borda, con Chip catastral AAA0143 URJZ, dirección Diagonal 74B Bis A	<p>Se realizó el Operativo de recuperación y limpieza de la ronda de la quebrada limas- cantera Juan de Jesús Borda vía Quiba cuyo punto de intervención se encuentra en los alrededores de la coordenada 4° 32' 32.5"N-74° 9'32.5"W, dadas las condiciones de conflicto de uso del suelo y de agua severo, por la disposición de residuos sólidos (RCD'S, voluminosos y madera especialmente), dadas las condiciones evidenciadas en operativo desarrollado entre la ALCB y DICAR-MEBOG minería del 4 de junio 2019. En el marco al cumplimiento del fallo de acción popular 115-2009, referente a la restauración ambiental de las canteras. Se removieron 15 toneladas de residuos mixtos.</p>

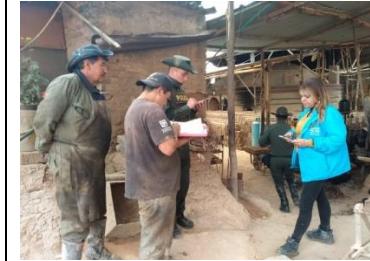
Alcaldía Local de Ciudad Bolívar, IDIGER	28	8	2019	Cantera Cerro Colorado, Diagonal 69 Sur No. 20B - 10 Interior 3 y 4	<p>Diagnóstico a las condiciones de amenaza asociadas a movimientos en masa en la cantera Cerro Colorado, dándole seguimiento al oficio de la Defensoría del Pueblo radicado ALCB no. 2019691007345-2. Se realizó la inspección a las condiciones de estabilidad existentes en los frentes de explotación que constituye la cantera Cerro Colorado, evidencia la existencia de probabilidad de caída de piedras de gran tamaño por acción de la gravedad y del deterioro de las condiciones meteorológicas en la zona, las cuales están expuestas dadas las antiguas actividades de extracción de</p>

material en los frentes. Se evidencia ausencia en gran parte de los frentes de medidas de manejo de pendientes como taludes. Sin embargo dada la ausencia de estructura asociada a asentamientos o equipamientos en el área cercana a la cantera, no hay exposición dado el caso se materialice la amenaza.	
Carabineros- Minería, Alcaldía Local de Ciudad Bolívar (Área de Gestión Ambiental, Riesgos y Cambio Climático), Policía Ambiental.	12	9	2019	Ladrillera "arcillas El Mirador sas"	Jornada de inspección vigilancia y control del cumplimiento de los requisitos exigidos en la normatividad referente al correcto funcionamiento del establecimiento "arcillas El Mirador sas", en el Km 3.5 vía Mochuelo, en la localidad de Ciudad Bolívar- Bogotá D.C.se solicitó por parte de PONAL, en el marco del cumplimiento a lo estipulado en el Código de Policía Vigente, Ley 1801 de 29 de julio 2016, Artículo 87: Requisitos para cumplir actividades económicas. Se evidencia un deficiente manejo de taludes en el frente de explotación, sin haber manejo de pendientes en el talud basal. Se realiza suspensión mediante orden de policía de la fuente de emisión atmosférica (horno) por parte de GUPAE-MEBOG.

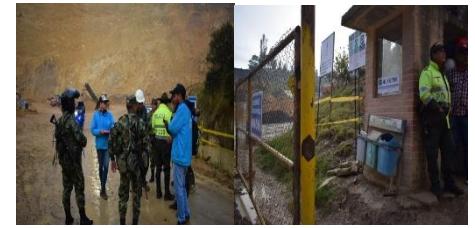
Alcaldía Local de Ciudad Bolívar, PONAL-GUPAE Y GUCAR.	12	9	2019	CANTERA INDUSTRIAL Y MINERA LA QUEBRADA LTDA	<p>Se realizó el seguimiento y diagnóstico de las condiciones de estabilidad existentes en el frente de explotación que constituye la CANTERA INDUSTRIAL Y MINERA LA QUEBRADA LTDA, donde se evidencia la existencia de la amenaza inminente de caída de piedras de gran tamaño por acción de la gravedad y del deterioro de las condiciones meteorológicas en la zona, al presentarse una pérdida progresiva de condiciones mecánicas de estabilidad de</p>

laderas, generando afectación por un posible deslizamiento planar desde la parte alta del talón de explotación.	
Alcaldía Local de Ciudad Bolívar, SDG, Ejercito Nacional, guía canino, Carabineros MEBOG grupo de minería	22	10	2019	CANTERA VILLA PAULA SAS. la coordenada 4° 31' 27.774"N -74° 9'8.43"W, km 3 vía Pasquilla	<p>inspección vigilancia y control del cumplimiento de los requisitos exigidos en la normatividad referente al correcto funcionamiento del establecimiento, en donde Se revisó la totalidad de la documentación y demás requisitos en el tema minero ambiental, y frente al incumplimiento de lo señalado en la Ley 1801 de 2016, ART 105 numeral 4, se realiza la suspensión de la actividad por 10 días. Así mismo, por parte de PONAL-POLFA realizaron la revisión de la maquinaria amarilla (12 unidades) existentes en el predio cumpliendo a cabalidad con la documentación exigida.</p> <p>El guía canino realiza la revisión en el predio para rectificar la presencia de material explosivo en compañía del gestor de seguridad y convivencia de la Alcaldía Local de Ciudad Bolívar, encontrándose en los alrededores de la coordenada 4° 31.421'N -74° 9.155"W una maleta negra con material desconocido, ante lo cual el guía canino dio positivo para explosivo. Ante lo cual se solicita apoyo de la unidad Antieexplosivos de PONAL, para la identificación del artefacto.</p>

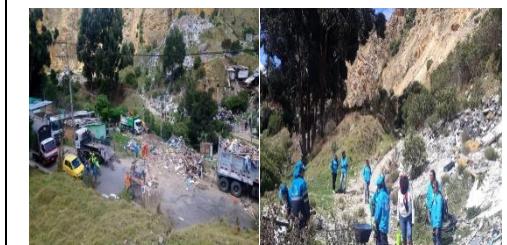
Alcaldía Local de Ciudad Bolívar, IDIPRON, SDG, EAAB, LIME.	17	10	2019	CANTERA LA QUEBRADA, CANTERA VICTOR MONASTOQUE, CANTERA EL PORVENIR, CANTERA JUAN DE JESÚS BORDA. Barrio Bella Flor, vía Quiba	<p>intervención a la quebrada Limas en el trayecto de la CANTERA LA QUEBRADA, CANTERA VICTOR MONASTOQUE, CANTERA EL PORVENIR, CANTERA JUAN DE JESÚS BORDA, en el marco de la recuperación del espacio público adyacente. Se realizó la recolección de 160 toneladas de residuos sólidos en los dos días, dispuestos en la ronda la Quebrada Limas. En cumplimiento del Fallo de Acción Popular 115-2009.</p>

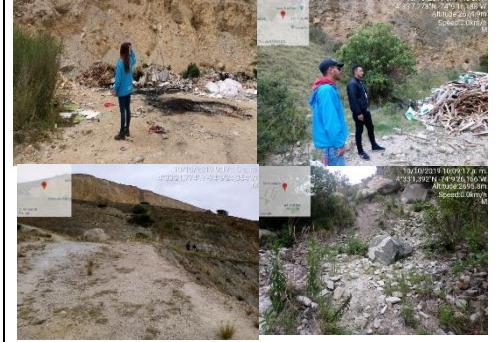
Alcaldía Local de Ciudad Bolívar, SDA, SDG.	10 10 2019	CANTERA EL VOLADOR, CANTERA LIMAS, PREDIO TRITURADORA SILVA & BAEZ S DE H, CANTERA SANTA HELENA.	<p>PREDIO TRITURADORA SILVA & BAEZ S DE H: En la entrada al predio, cuya coordenada es 4° 33' 22.24"N -74° 9' 16.78"W, se evidenció la existencia de una construcción en donde funciona la administración y celaduría. En dicho predio se realizó la verificación de las condiciones de no explotación del antiguo frente por parte de SDA, SDG y ALCB.</p> <p>CANTERA SANTA HELENA: La entrada al predio, cuya coordenada es 4° 33' 9.156"N -74° 9' 16.962"W, se realizó la verificación de las condiciones de no explotación del antiguo frente por parte de SDA, SDG y ALCB.</p> <p>CANTERA EL VOLADOR: La entrada al predio, cuya coordenada es 4° 33' 6.546"N -74° 9' 24.7" W, se realizó la verificación de las condiciones de no explotación del antiguo frente por parte de SDA, SDG y ALCB.</p> <p>CANTERA LIMAS: La entrada al predio, cuya coordenada es 4° 33' 0.786"N -74° 9' 26.526"W, se realizó la verificación de las condiciones de no explotación del antiguo frente por parte de SDA, SDG y ALCB. (</p>

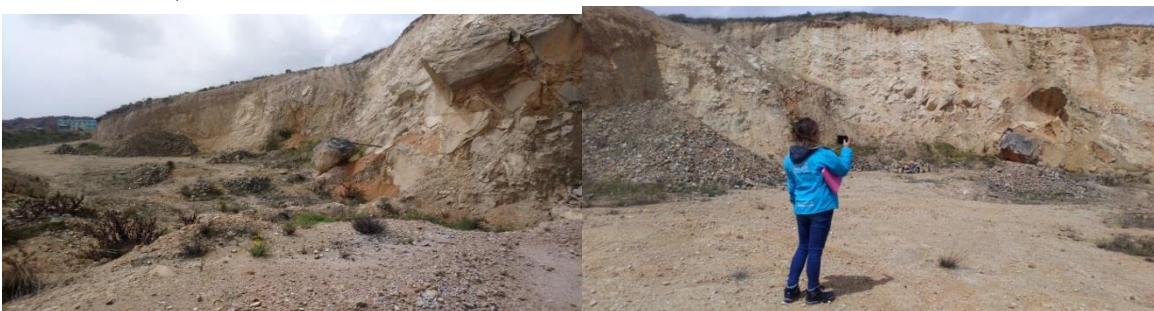
Foto 12: Primer punto de antiguo frente de explotación, CANTERAS UNIDAS LA ESMERALDA LTDA

En ninguno de los sectores mencionados se cuenta con cunetas u otro tipo de obras para el manejo de aguas de escorrentía y colecta de sedimentos en la base de los taludes, patio de cantera o puntos de acopio. Se constató la no ejecución de actividades de extracción, beneficio y transformación de materiales de construcción, no obstante, no se identificaron al 2019 medidas ni actividades para la mitigación de los daños ambientales generados por la antigua extracción, como procesos de recuperación activa de la cobertura vegetal ni acciones de estabilización de los taludes, de recuperación morfológica, paisajística, ambiental y urbanística; que son primordiales para la etapa de cierre minero con el fin de evitar que dicho punto sea un pasivo ambiental. Sin embargo, se describe lo observado por cada frente de explotación:

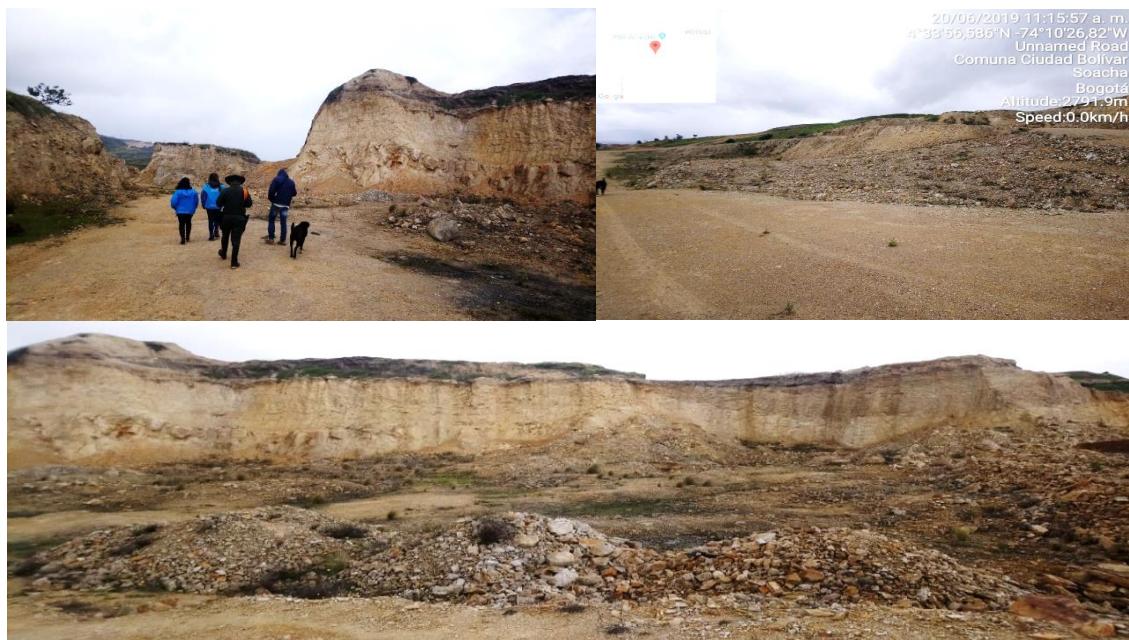
Foto 14: tercer punto de antiguo frente de explotación, CANTERAS UNIDAS LA ESMERALDA LTDA

-En el tercer punto que constituye el antiguo frente de explotación, en los alrededores de la coordenada 4° 33' 56.314"-74° 10'26.889"W; se evidencia ausencia de medidas de manejo de pendientes, macizo rocoso con pendientes muy pronunciadas de 80°, así como ausencia de indicios de una actual explotación en el momento de la visita; por lo que se evidencia la ocurrencia de intenso fracturamiento de las rocas. Así mismo, en el cuarto punto que constituye el antiguo frente de explotación denominado "La Esmeralda", en los alrededores de la coordenada 4° 33' 52.212"N-74° 10'27.58"W, se observaron las mismas condiciones de ausencia de

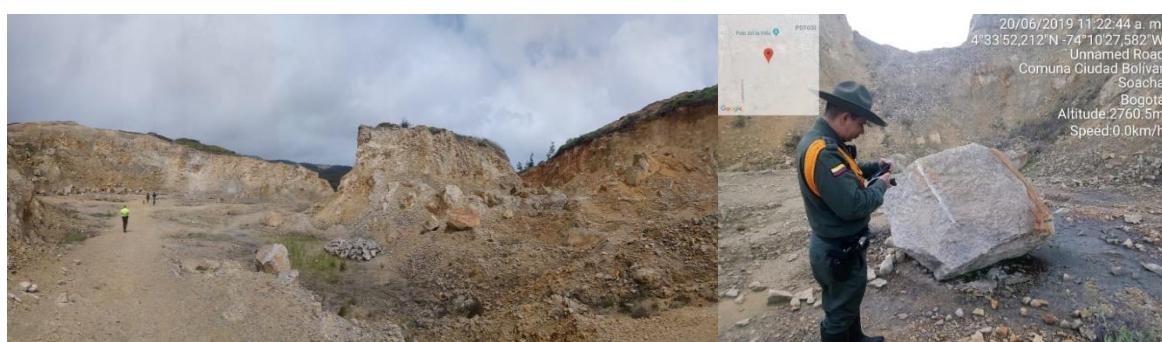
Foto 15: cuarto punto de antiguo frente de explotación, CANTERAS UNIDAS LA ESMERALDA LTDA

manejo de agua de escorrentía y de diseño minero, pero adicionalmente, se observó en dos rocas de gran volumen, huellas en el filo superior de la piedra, de una forma cilíndrica, asociado a un taladro con puntero de 60 cm aproximados de longitud para perforarlas. Ver Foto 14 y 15

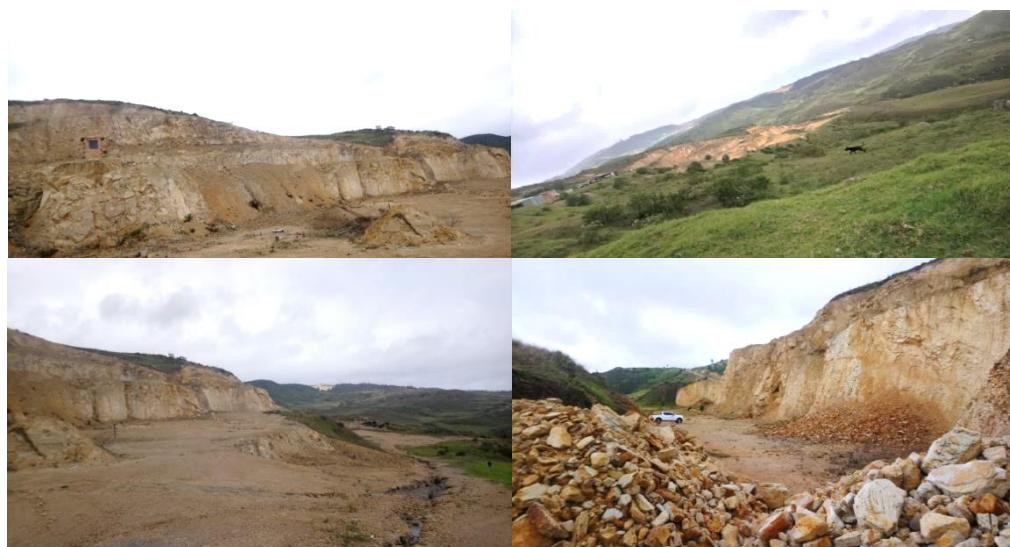
Foto 16: quinto punto de antiguo frente de explotación, CANTERAS UNIDAS LA ESMERALDA LTDA

-Se ingresó a la parte superior del predio, a la zona conocida como "Azotea 2", en dónde se evidencia la presencia de viviendas de los cuidaderos del predio. Se evidencia un quinto punto que constituye el antiguo frente de explotación, en los alrededores de la coordenada 4° 33' 28.029"N -74° 10'29.8092"W; con ausencia de medidas de manejo de pendientes, macizo rocoso con pendientes muy pronunciadas de 80°, y de indicios de una actual explotación en el momento de la visita, de maquinaria amarilla o de explotación de yacimientos.

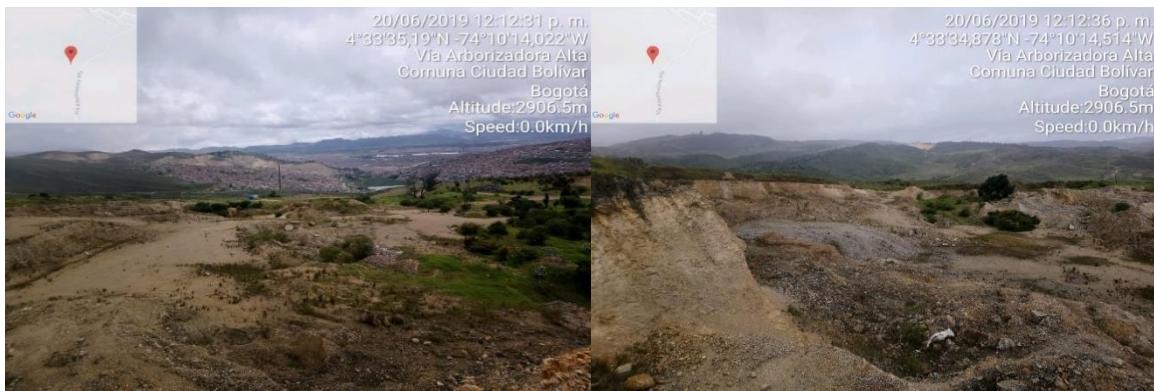
En el sector vía Arborizadora Alta-Quiba, se ingresó a un sexto punto que constituye el antiguo frente de explotación, en los alrededores de la coordenada 4° 33' 34.878"N -74° 10'14.514"W; en donde se evidencia ausencia de medidas de manejo de pendientes, así como procesos de revegetalización pasiva, lo que indica la ausencia de acciones de explotación en dicho punto.

Foto 17: Sexto punto de antiguo frente de explotación, CANTERAS UNIDAS LA ESMERALDA
Fuente: ALCB, 2019

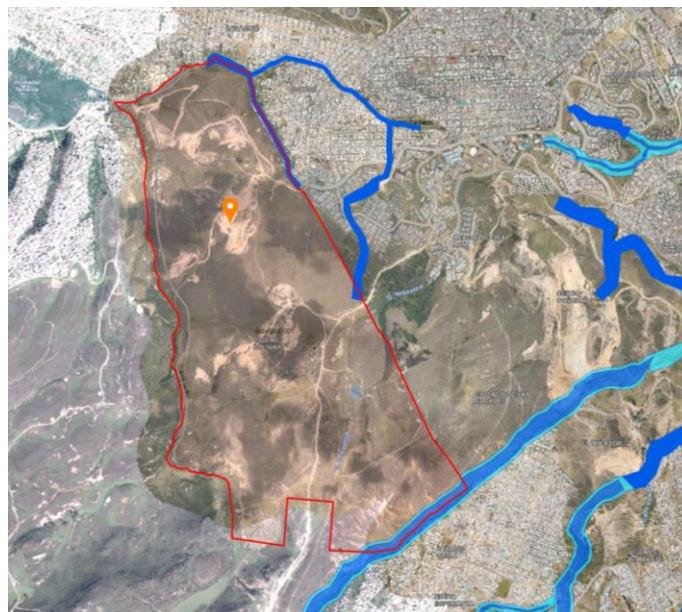
Es importante señalar, que el predio presenta con respecto a los elementos de la estructura ecológica principal y/o determinantes ambientales, conforme el DECRETO 190 DE 2004 – Alcaldía Mayor de Bogotá, entorno al corredor ecológico de ronda de la Quebrada Zanjón del Ahorcado, afectación predial de forma parcial, y de la Quebrada Zanjón de la Muralla, como se evidencia en la 276. Por lo anterior es imperante determinar por parte de la Autoridad Ambiental la carga de sedimentos que aporta la escorrentía proveniente de los antiguos frentes de explotación, al no tener estos el manejo adecuado de las aguas mediante sistemas de encausamiento y sedimentadores. Esto constituye un factor detonante para procesos de deslizamiento de material de los frentes, que adicionalmente cuentan con pendientes pronunciadas.

Figura 29: Corredor Ecológico de Ronda dentro del predio, CANTERAS UNIDAS LA ESMERALDA
Fuente:<http://www.secretariadeambiente.gov.co/visorgeo/?#submenu-capas>

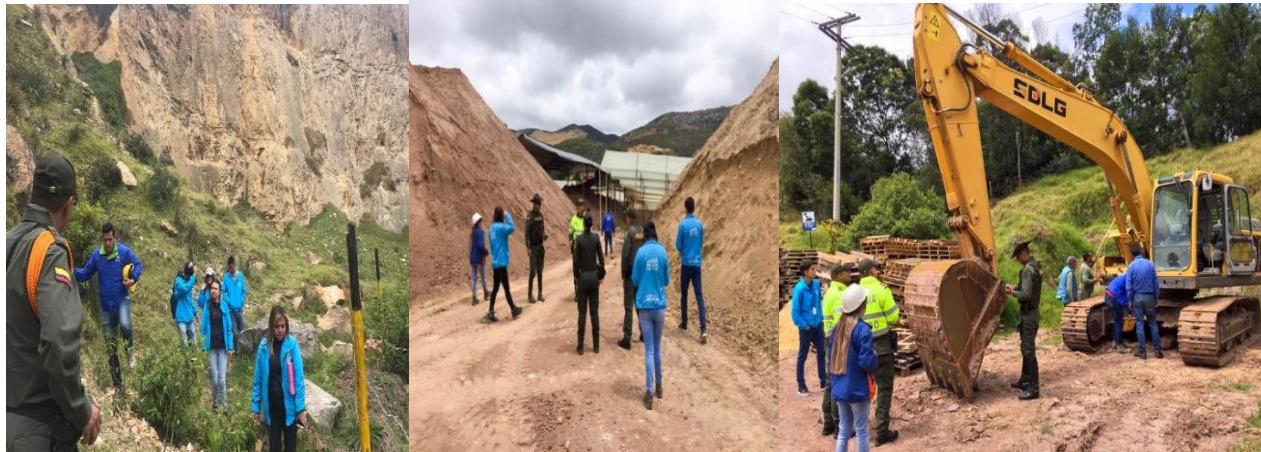
Foto 19: Jornada de IVC interinstitucional Ladrillos Ochoa, vereda Mochuelo
Fuente: ALCB, 2019

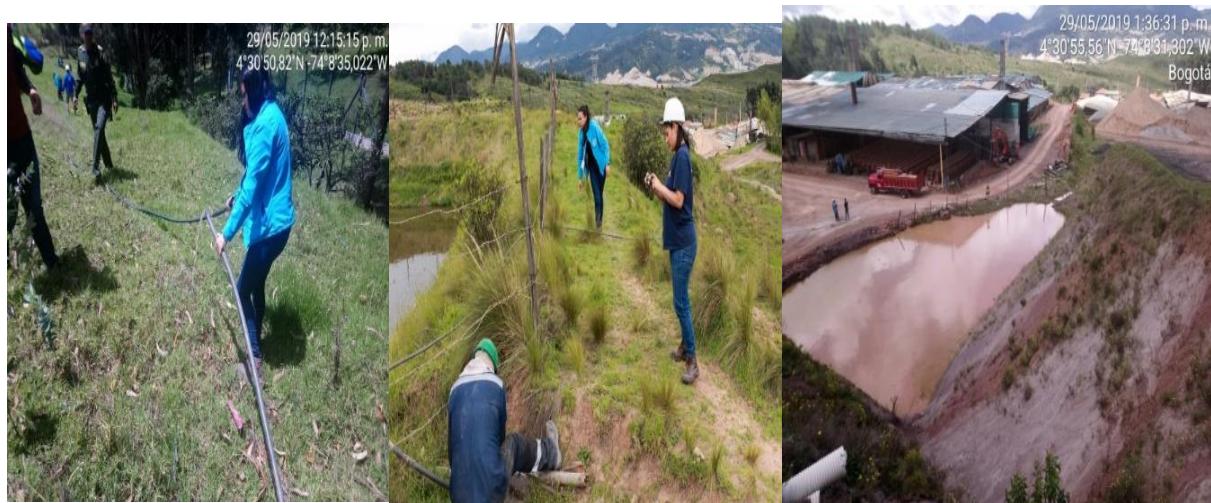
Foto 20: Sellamiento Ladrillera Vitrificados Morelia LTDA. por captación ilegal de agua sobre la quebrada Mochuelo
Fuente: ALCB, 2019

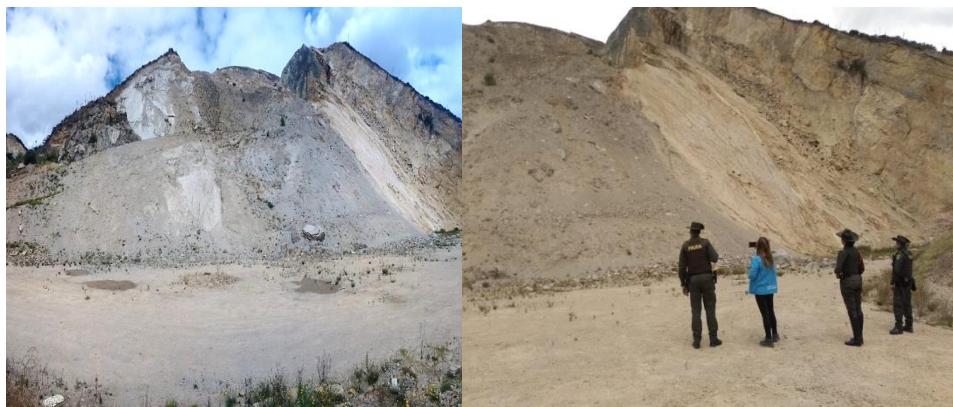
Foto 21: Cantera La Industrial y Minera Quebrada -Septiembre 2019 , ALCB

La Cantera Industrial Y Minera La Quebrada Ltda., desarrolló actividades de reconformación mofológica, remoción, trituración y zarandeo de material compuesto de areniscas en el antiguo frente de explotación, con una altura aproximada de más de 100M, el cual presenta pérdida progresiva de condiciones mecánicas de estabilidad de laderas, generando afectación por un posible deslizamiento planar que involucra aproximadamente 156.000m³ (130m x 150m x 8m) (SDA CT No. 04007/ 2013); lo que a su vez genera probabilidades de falla, que podían ocasionar deslizamiento de tierras, flujo de lodos y caída de rocas o bloques de gran magnitud que pueden ocasionar taponamiento en el curso de la quebrada Limas al estar el predio ubicado sobre la ronda hidráulica y ZMPA del cuerpo hídrico (Ver ¡Error! No se encuentra el origen de la referencia.33), así mismo, generar la afectación a las viviendas aledañas del barrio Villas del Diamante.

lluvias generando infiltración en la roca y deterioro, ha aumentado el nivel de riesgo existente de los elementos estructurales de la cantera, al haber aceleración en los fallamientos de los taludes y transporte de materiales sueltos sobre las superficies del talud, generando el deslizamiento de lodo y demás material presente en el antiguo frente de explotación, que por la misma condición de inactividad en la cantera, generan una posible activación de procesos de cambios en la geomorfología más complejos.

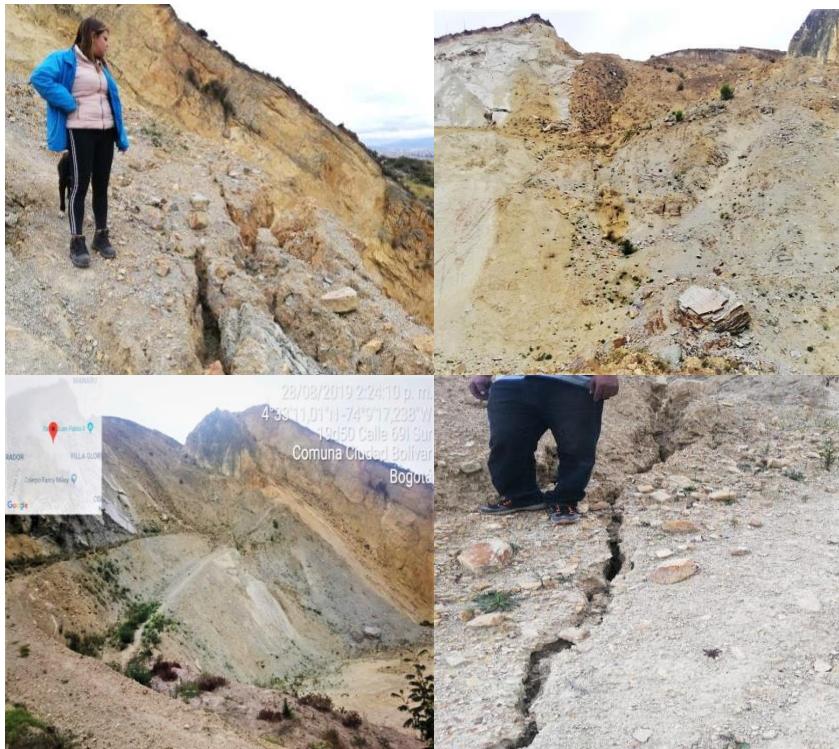
Foto 23: Cantera La Industrial y minera Quebrada -Agosto 2019 , ALCB
Fuente: ALCB, 2019

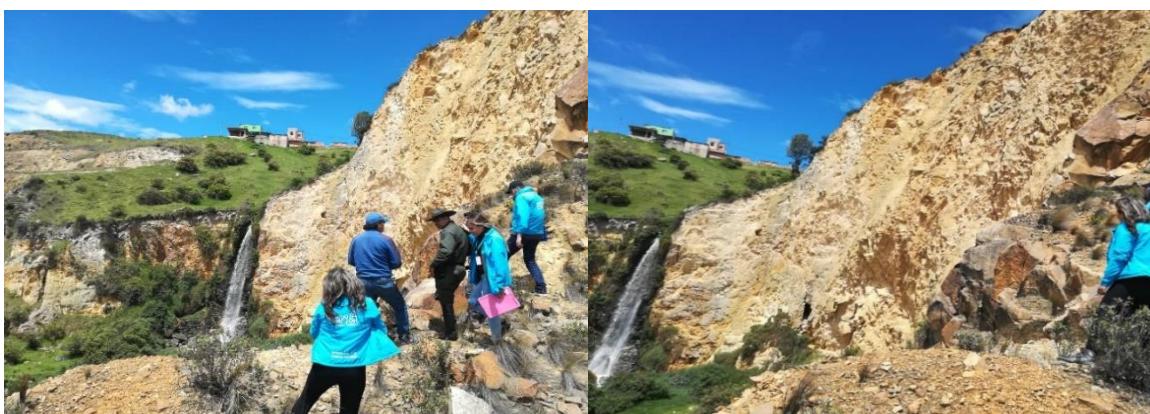
Foto 24: Afectación ronda Q. Peña Colorada en Cantera Cerro Colorado

- Alteración de las propiedades físicoquímicas de los cuerpos de agua superficial.
- Modificación de los niveles freáticos
- Alteración de los cursos o drenajes naturales
- Obstrucción de cuerpos de agua superficial
- Modificación en la calidad de aire por emisión de gases y material particulado
- Alteración en los niveles de presión sonora y vibraciones
- Ahuyentamiento y migración de fauna
- Cambio en la cobertura vegetal
- Alteración en el uso del suelo
- Cambio en el valor de la tierra
- Generación de empleo
- Cambio en la calidad de vida de los habitantes

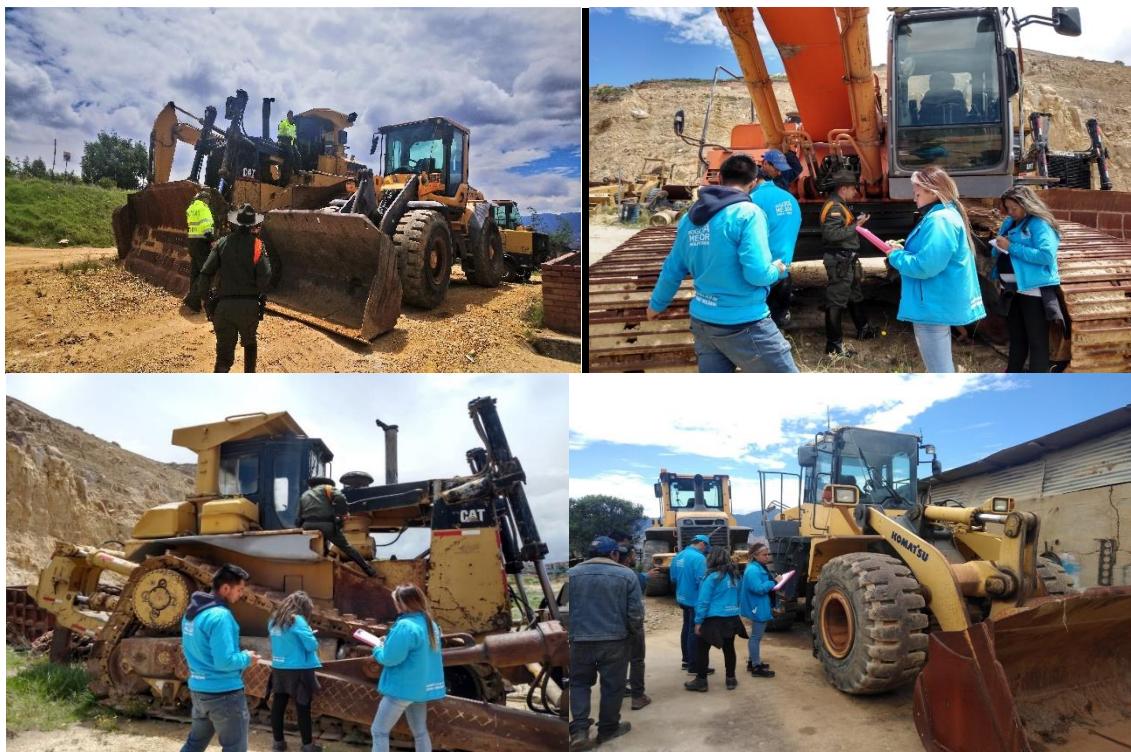
Se realizó la revisión de la documentación conforme lo señalado en la normatividad legal vigente, de la maquinaria amarilla o pesada: Decreto 723 de 2014 – Normas para Movilidad de Maquinaria Amarilla: Establece las normas para regular y controlar la importación y Movilidad de Maquinaria Amarilla en Colombia. Le suministramos Rastreo Satelital - GPS para Maquinas Amarillas y Diligenciamos el Registro ante el Ministerio de Transporte para obtener la Placa de Identificación de Maquinaria Amarilla. Encontrándose 12 unidades a las cuales PONAL realiza la Orden de inmovilización No. 11-001-0469541. En total se inmoviliza 5 cargadores, 2 bulldozer, 5 retroexcavadoras, como se evidencia en la foto 25

Se evidencia la existencia de probabilidad de caída de piedras de gran tamaño por acción de la gravedad y del deterioro de las condiciones meteorológicas en la zona, las cuales están expuestas dadas las antiguas actividades de extracción de material en los frentes. Sin embargo dada la ausencia de estructura asociada a asentamientos o equipamientos en el área cercana a la cantera, no hay exposición dado el caso se materialice la amenaza

Foto 25: Inmovilización Maquinaria Cantera Cerro Colorado
Fuente: ALCB, 2019

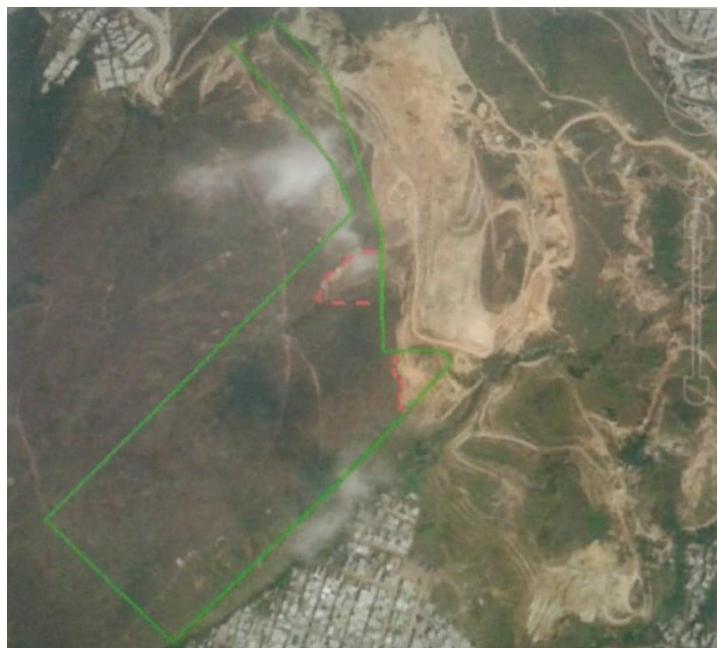
Figura 43: Diseño de cotas de explotación
Fuente: EIA Título Minero GKA-081

Así mismo, en la Figura 42 y Figura 43, se evidencia la ubicación general del polígono del título minero GKA-081, el cual colinda con la Quebrada Peña Colorada y con el barrio El Paraíso de la UPZ 67.

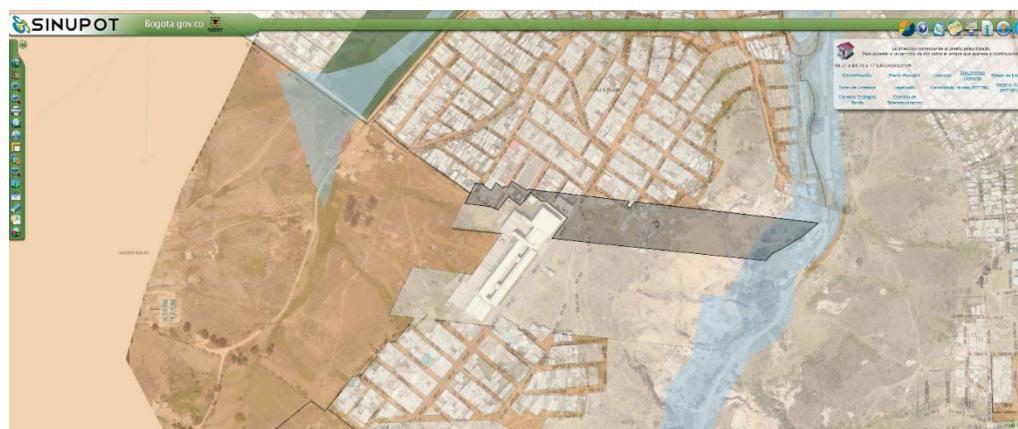
Figura 44: Ubicación predio No. 2, Chip catastral AAA0156MZEP, Cantera La Quebrada.
Fuente: <http://www.secretariadeambiente.gov.co/visorgeo/#submenu-capas>

Se ingresó al polígono que constituye la Cantera la Quebrada, la cual está conformado por dos predios. El primero con Chip catastral AAA0156MZEP. Calle 73D Bis Sur No. 26F- 07. Vía Quiba (ver Figura 46), el segundo predio con Chip catastral AAA0147FJBR: Carrera 26D No. 73-02- Sur. Vía Quiba (ver Figura 45). Se encuentra en el perímetro urbano de Bogotá D C, en la UPZ 67 Lucero de la Localidad de Ciudad Bolívar, por fuera de las zonas compatibles con las actividades mineras en la Sabana de Bogotá establecidas en el Artículo Quinto de la Resolución No. 2001 del 02 de diciembre de 2016 del Ministerio de Ambiente y Desarrollo Sostenible y en áreas de suspensión de actividad minera, de recuperación morfológica, paisajística, ambiental y urbanística (Artículo 354 del Decreto 190 del 22 de junio de 2.004 - POT de Bogotá D C.).

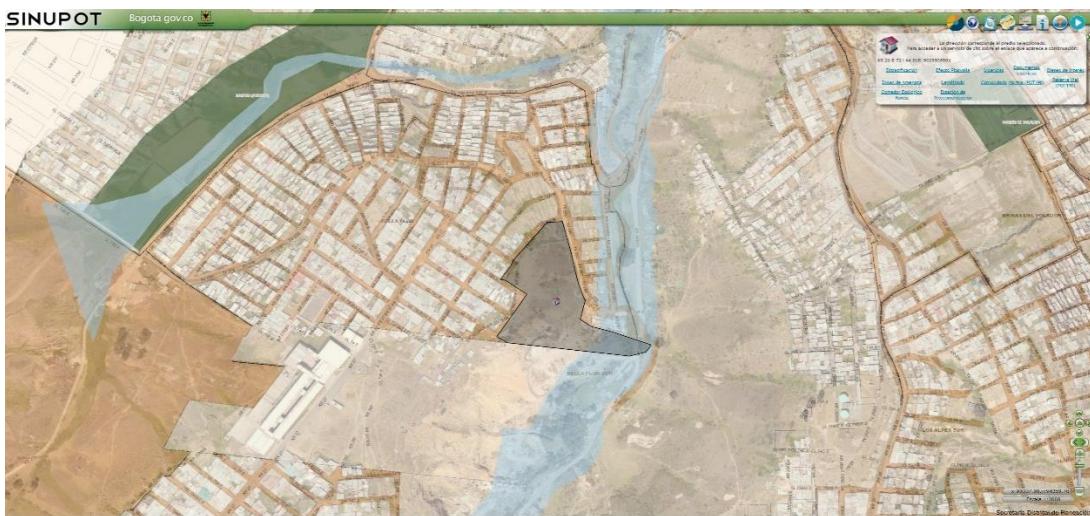
Figura 45: Ubicación predio No. 1, Chip catastral AAA0147FJBR: Cantera La Quebrada.

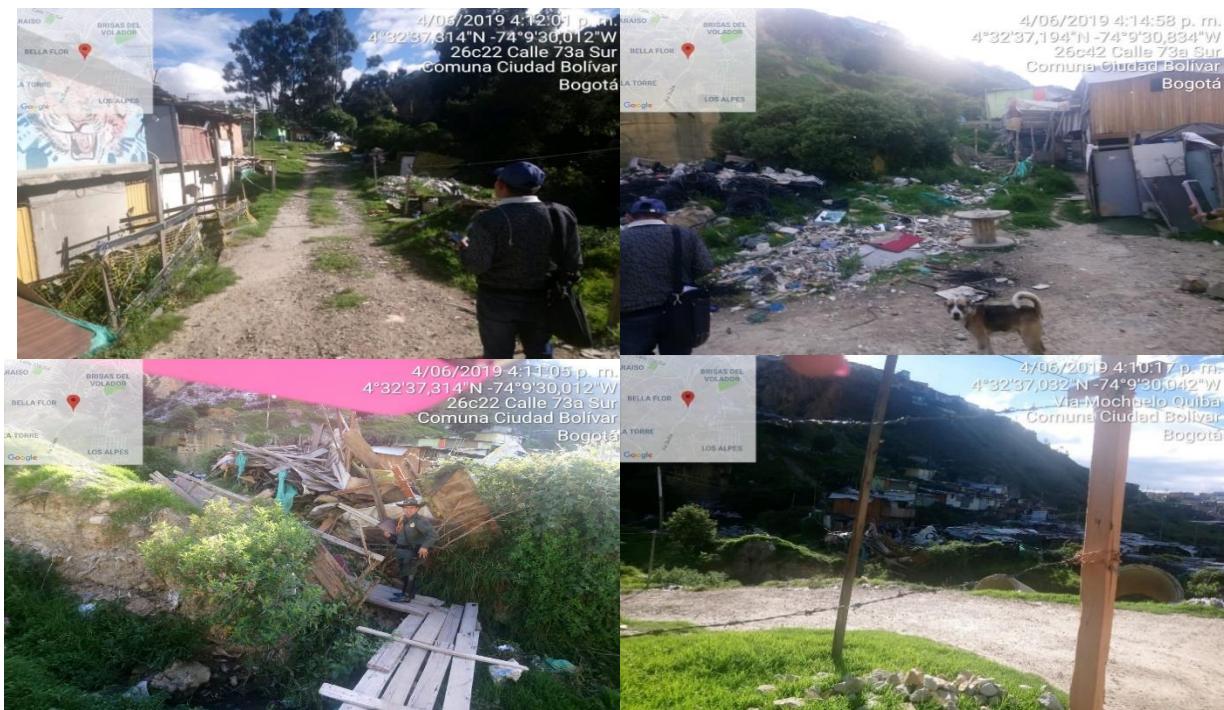
Foto 26: Entrada cantera la Quebrada.

Dentro del predio No. 1, Chip catastral AAA0147FJBR y predio No. 2, Chip catastral AAA0156MZEP de la Cantera La Quebrada, se evidenció altos volúmenes de Residuos ordinarios, residuos de construcción y demolición, residuos voluminosos; constituyendo una montaña de estos en los alrededores de la coordenada 4° 32'36.846"N -74° 9'33.762"W. En cuanto al antiguo frente de explotación no presentó rastros o evidencia de estar siendo explotado, así como, procesos de revegetalización paulatina pasiva, dada la inactividad de dicho frente, Los hallazgos se presentan en la Foto 26 y la Foto 27.

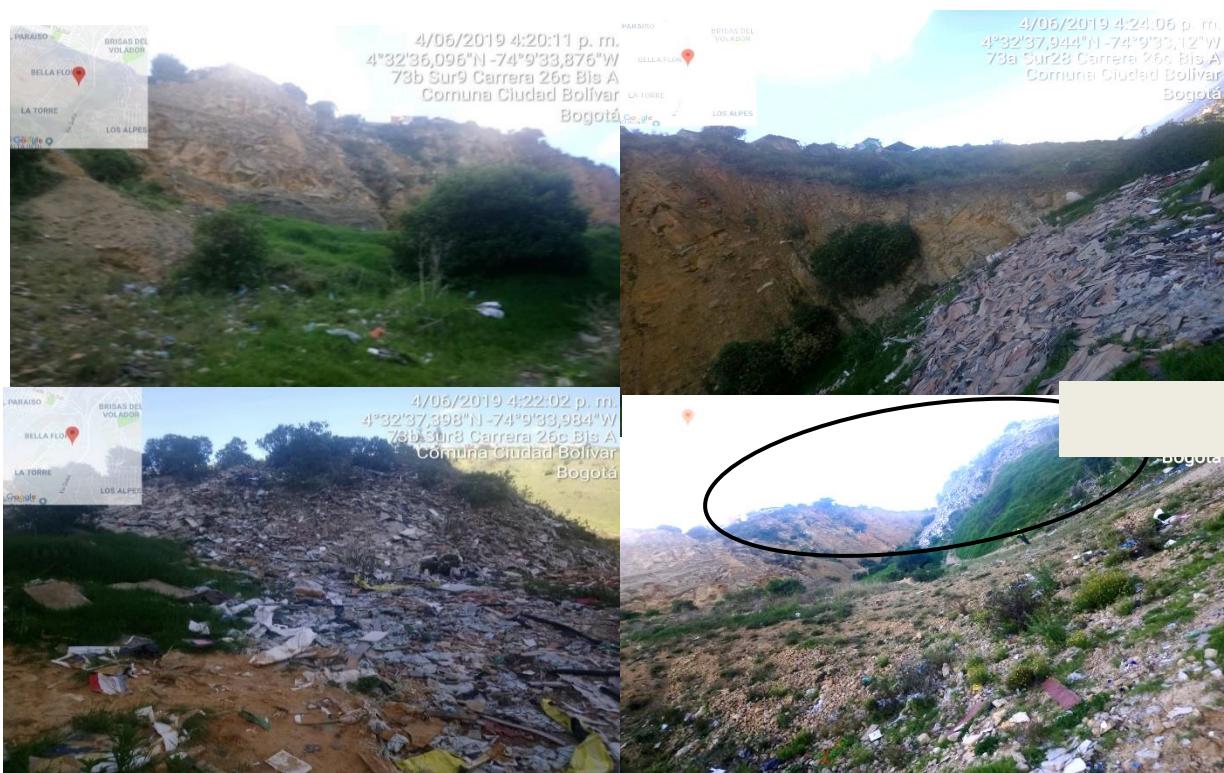
Foto 27 Hallazgos predio No. 1, Chip catastral AAA0147FJBR y No. 2, Chip catastral AAA0156MZEP: Cantera La Quebrada

En Informe Técnico No. 01517, 24 de septiembre del 2019, la SDA evidencia que en el predio denominado La Quebrada hay una cantidad aproximada de 952,95 m de residuos sólidos mezclados esparcidos y acopiados como lo son: ladrillo, madera, gravas, metales, plásticos, concreto, asfalto, cartón, papel, bloques, llantas, madera, mangüeras, materia orgánica, colchones, pedazos de inodoros, aluminio, lana, tapetes, poliestireno expandido (icopor), PVC, residuos de aparatos eléctricos y electrónicos – RAEE, cauchos, pinturas, arcillas, acero y cerámicos. Los residuos evidenciados se encuentran de dos maneras en el predio; la primera, esparcidos en toda el área, en un volumen aproximado de 174,95 m; y la segunda, acopiados en varios puntos con un valor total aproximado de 778 m. (SDA, 2019).

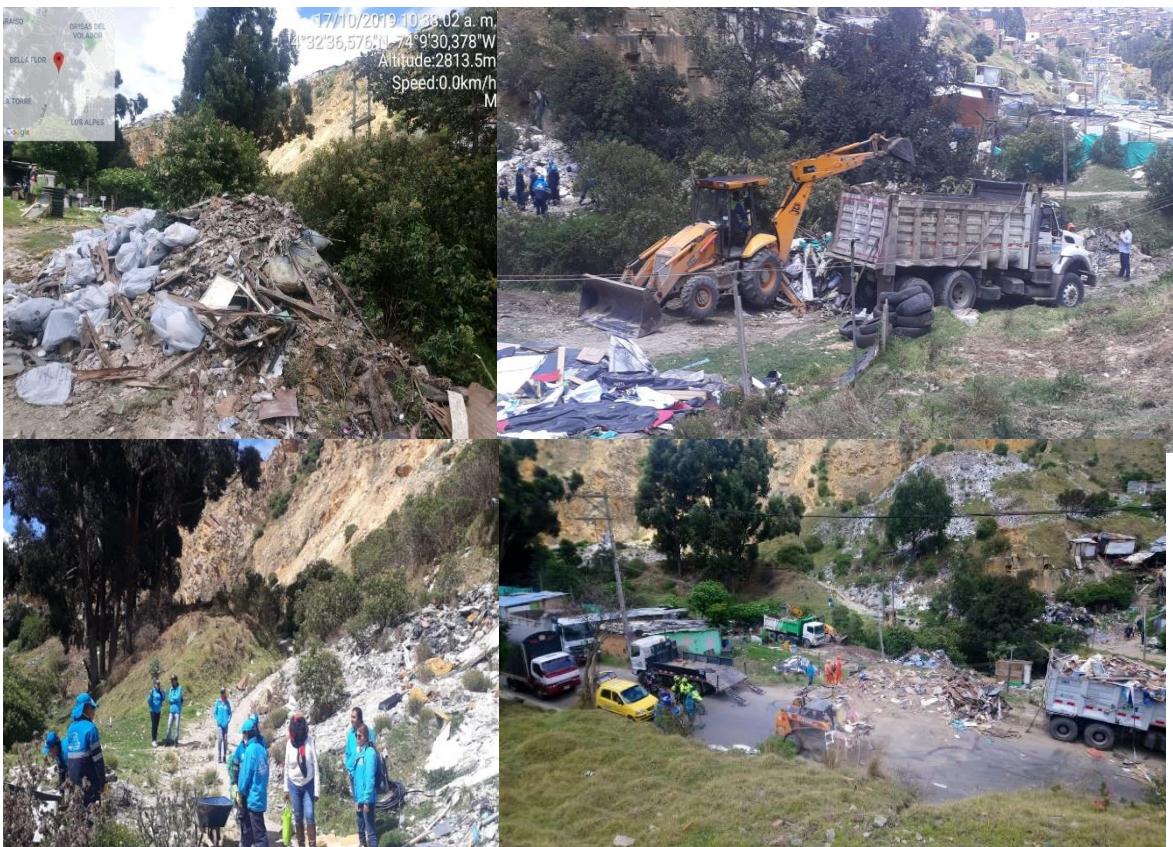
Foto 28 Proceso de limpieza Quebrada Limas, Sector Cantera La Quebrada

Es importante señalar, que con base a la situación de altos volúmenes de residuos y dado que estos se encuentran en predios privados, desde la ALCB, se realizó la limpieza de los existentes únicamente en el cauce y la ronda Hídrica de la Quebrada Limas, en el trayecto que colinda con los predios pertenecientes a la cantera La Quebrada, así como el porvenir. Removiendo así coordinadamente con la empresa LIME, EAAB, Aguas de Bogotá, SDG, IDIPRON, aproximadamente 160 toneladas de residuos los días 16 y 17 de octubre 2019 (Ver Foto 28)

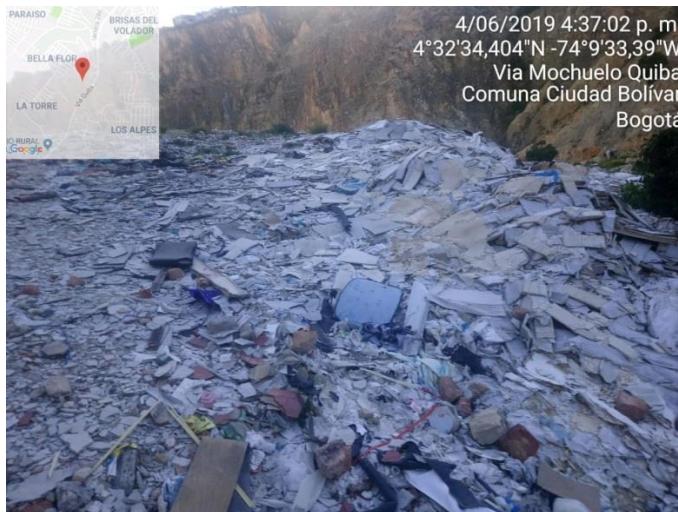
Foto 29: Hallazgos residuos de construcción y demolición, predio Chip catastral AAA0143UXFZ, Cantera El Porvenir

Dentro del predio que constituye la Cantera El Porvenir, con Chip catastral AAA0143UXFZ; se observaron evidencias que señalaban la existencia de explotación del antiguo frente, ubicado a la falda de la montaña en los alrededores de la coordenada 4° 32'34.29"N -74° 9'35.04"W; se evidencia enfrente a la montaña que constituye el antiguo frente de explotación, un cúmulo de gran volumen de residuos de construcción y demolición, los cuales colindan y se encuentran sobre la ronda de la margen izquierda de la Quebrada Limas, en los alrededores de la coordenada 4° 32'34.404"N -74° 9'33.39"W (Ver foto 29).

Existe una afectación al recurso suelo e hídrico, en la Cantera La Quebrada y Cantera el Porvenir, dado el volumen de residuos sólidos (RCD y Ordinarios) dispuestos en los predios respectivos, dadas la compactación que generan, los lixiviados y demás vectores.

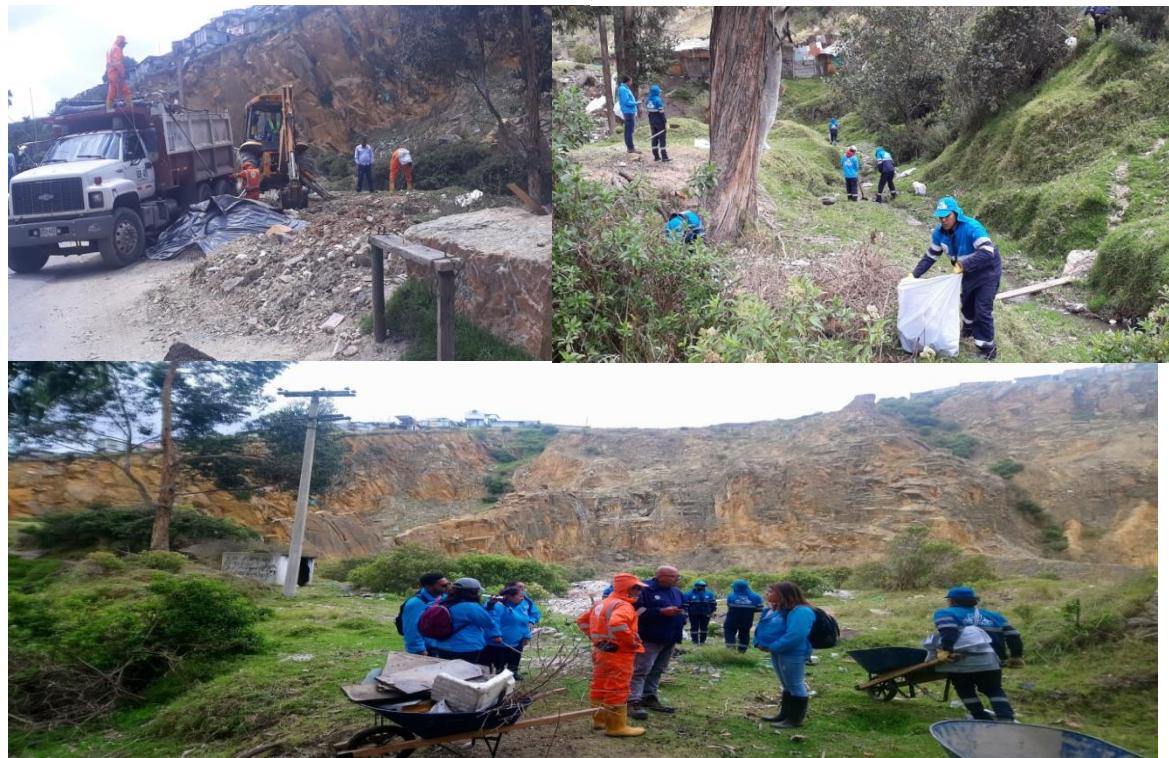
Foto 30 Proceso de limpieza Quebrada Limas, Sector Cantera La Porvenir
Fuente: ALCB, 2019

Es importante señalar, que con base a la situación de altos volúmenes de residuos y dado que estos se encuentran en predios privados, desde la ALCB, se realizó la limpieza de los existentes únicamente en el cauce y la ronda Hídrica de la Quebrada Limas, en el trayecto que colinda con los predios pertenecientes a la cantera La Quebrada, así como el porvenir. Removiendo así coordinadamente con la empresa LIME, EAAB, Aguas de Bogotá, SDG, IDIPRON, aproximadamente 160 toneladas de residuos los días 16 y 17 de octubre 2019 (Ver Foto 30)
