PLAN AMBIENTAL LOCAL DE CIUDAD BOLÍVAR VERSIÓN ACTUALIZADA 2019-2020

ALCALDE LOCAL DE CIUDAD BOLÍVAR
Ray G. Vanegas Herrera (E)

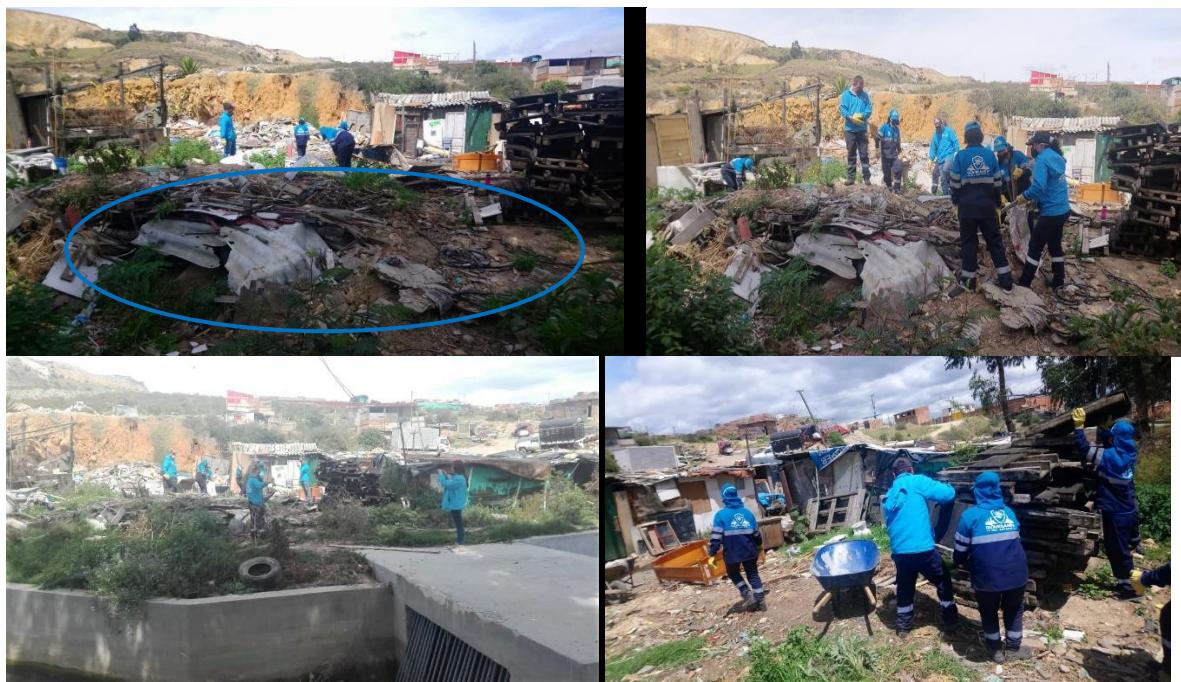
Foto 31: Proceso de limpieza Quebrada Peña Colorada
Fuente: ALCB, 2019

Es importante señalar, que con base a la situación de altos volúmenes de residuos y dado que estos se encuentran en predio privado, desde la ALCB, se realizó la limpieza de los existentes únicamente en el cauce y la ronda Hídrica de la Quebrada Peña Colorada, en el trayecto que colinda con los predios pertenecientes a la cantera La Piscinga. Removiendo así coordinadamente con la empresa LIME, SDG, IDIPRON, aproximadamente 30 toneladas de residuos el 8 de noviembre 2019 (Ver Foto 31)

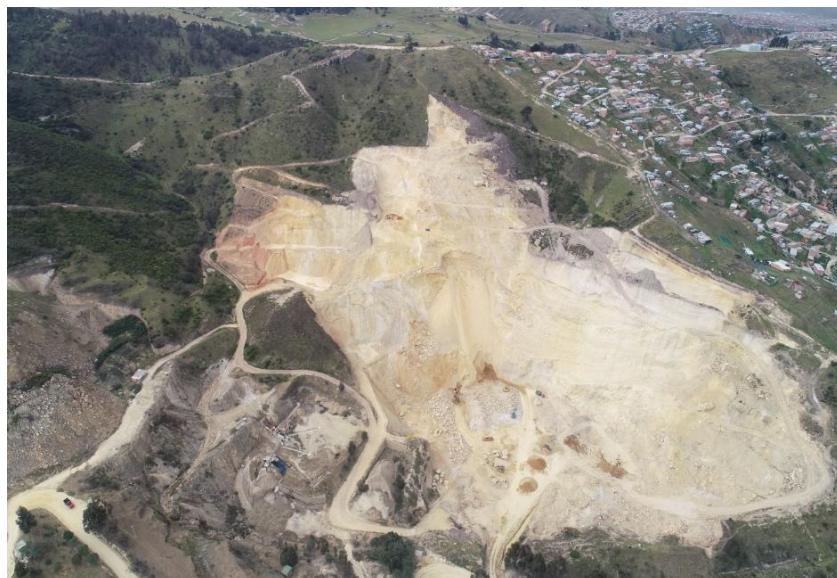
Foto 33: Ubicación Frente de explotación, con no manejo de pendientes

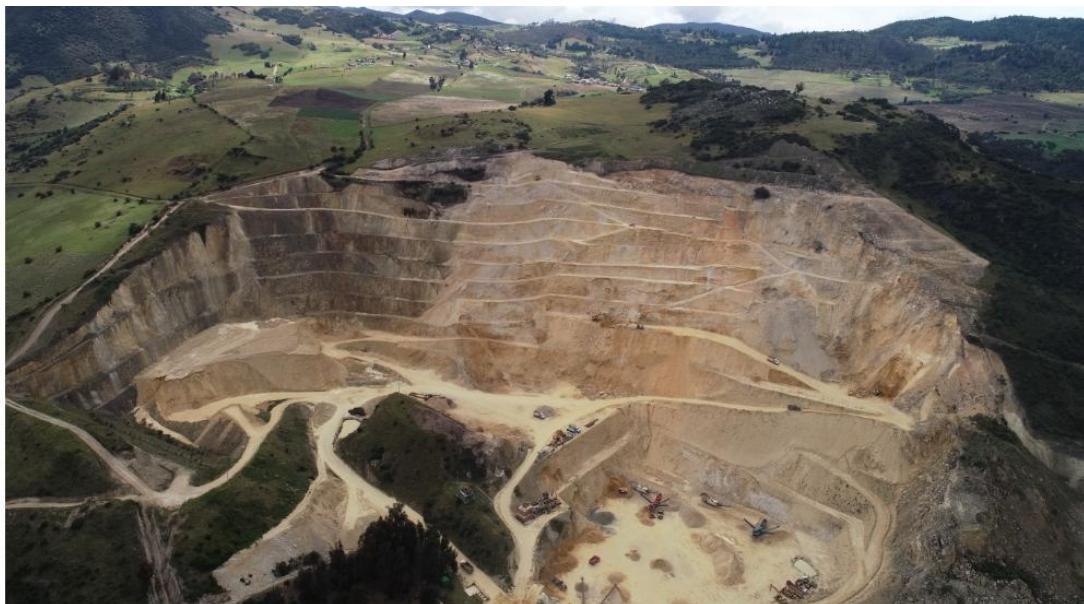
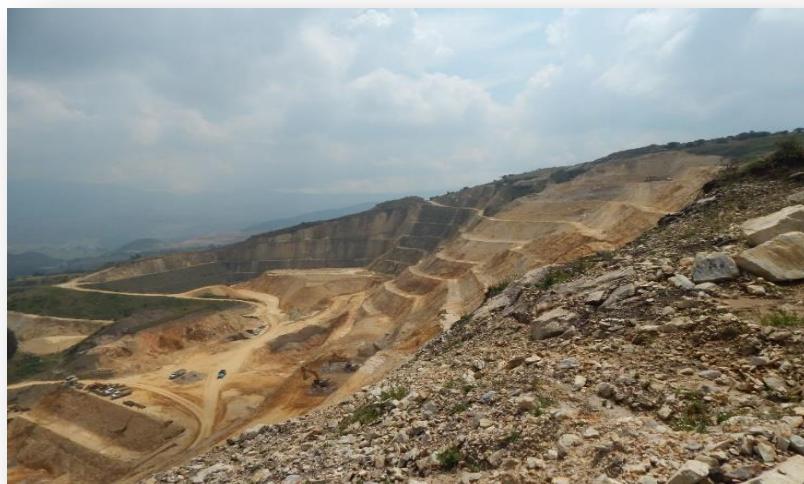
Las labores mineras desarrolladas son encaminadas al cumplimiento de la normativa minera para lo cual se desarrollan actividades de explotación en bancos descendentes, garantizando actividades con adecuada seguridad

Foto 36: Frentes de explotación con manejo adecuado de taludes

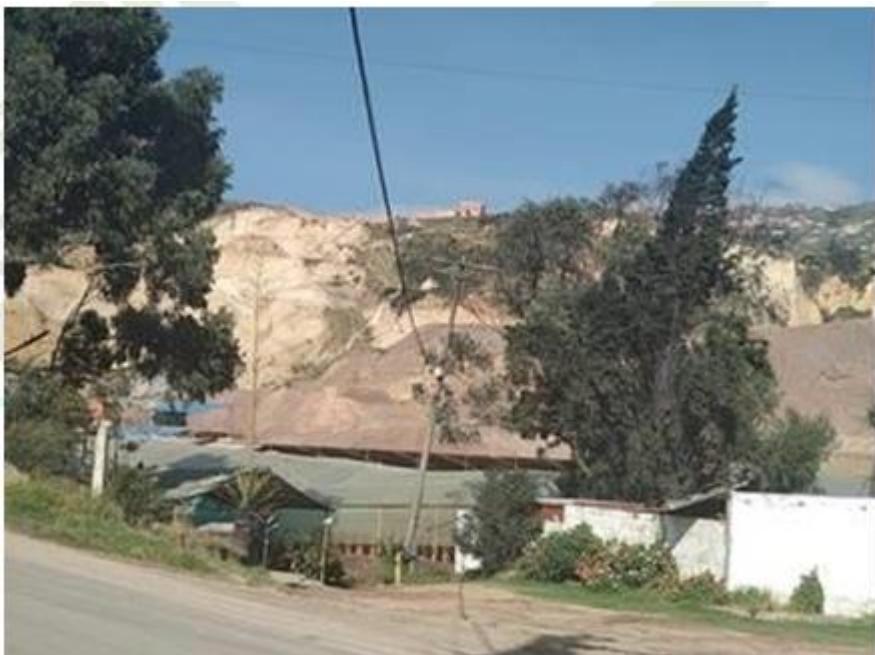
Foto 39 Recorrido Vía Mochuelo - Ladrillera

Dentro del desarrollo de esta investigación se resalta que en la zona se encuentra la vía en estado regular con algunos desechos y arena. Así como un continuo flujo de vehículos diésel de carga pesada, SITP y rutas escolares; es relevante en esta fase de evaluación de la exposición considerar las fuentes móviles ya que la calidad fisicoquímica de los combustibles incide en el incremento de la concentración del contaminante criterio.
