## **PLAN AMBIENTAL LOCAL**

# **ALCALDÍA LOCAL DE SUMAPAZ**

## **COMISIÓN AMBIENTAL LOCAL DE SUMAPAZ**

**2017-2020**

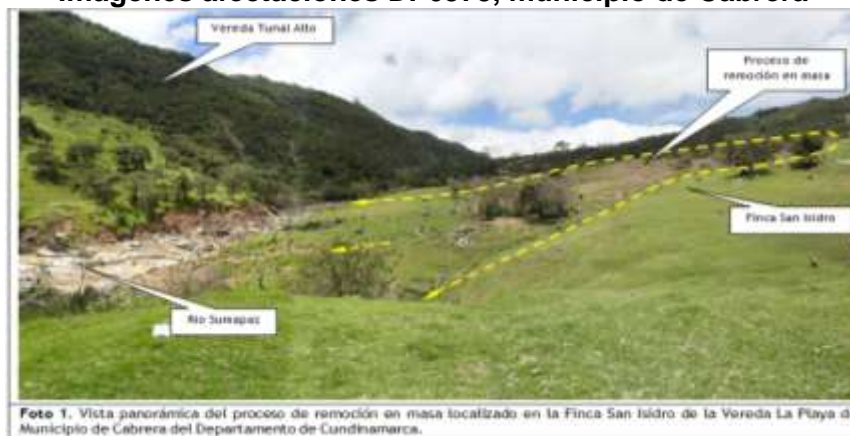
### Imágenes afectaciones DI-6575, municipio de Cabrera

**Foto 1.** Vista panorámica del proceso de remoción en masa localizado en la Finca San Isidro de la Vereda La Playa del Municipio de Cabrera del Departamento de Cundinamarca.

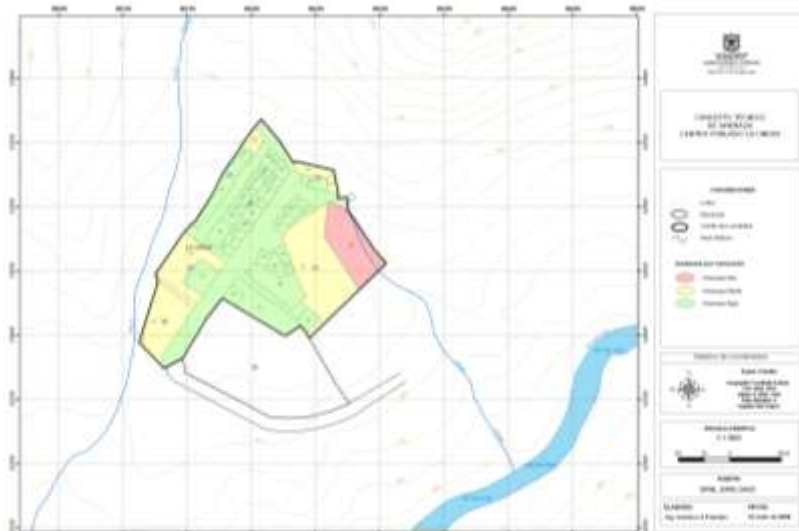
En el Concepto Técnico emitido para el centro poblado La Unión, se estableció la zonificación de amenaza (**¡Error! No se encuentra el origen de la referencia.**). Zonificación de amenaza por fenómenos de remoción en masa, La Unión.

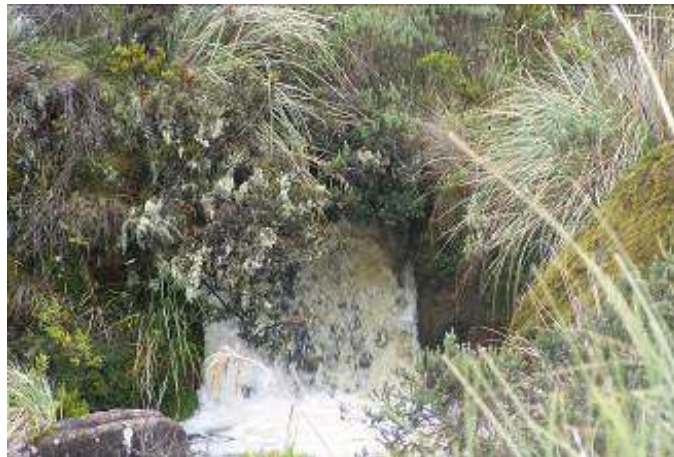
**Fuente de abastecimiento Quebrada Paso Ancho.**

Construida en concreto reforzado, se encuentra en buen estado y no presenta ningún tipo de fisuras o deterioro considerable. Rejilla en buen estado, ubicado en el fondo de la Quebrada Piedra Parada. Cuenta con 3 tapas de protección, en concreto, sobre estructura de cámara de recolección y cámara de derivación. Falta una tapa de protección, para una caja.

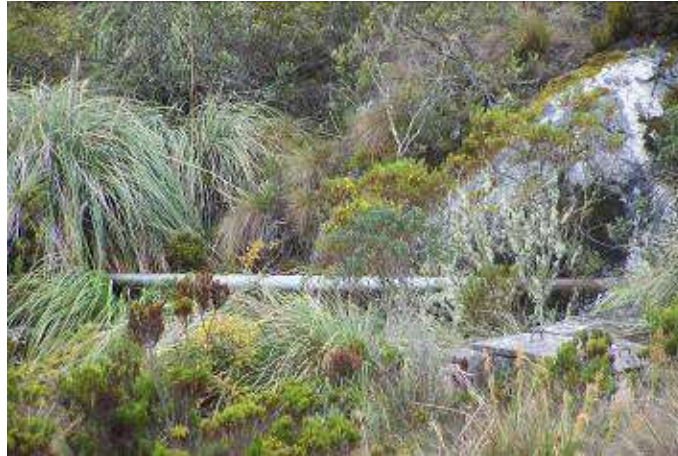
**Aducción.**

Construido en tramo de long aprox. 10 m de tubería en material PVC , diámetro de 3", se encuentra en buen estado y en ninguna de las partes presenta desempates o daños, que impidan la continuidad del flujo.

Problemática: no se necesita reforzar la aducción, ya que la capacidad máxima es mayor que el caudal requerido, y además se encuentra en buen estado, no se encuentra sobre terreno inestable por lo tanto es menos probable que se produzcan daños. No se pudo

tomar el caudal en la aducción, de manera que no fue posible realizar los cálculos, correspondientes al caudal<sup>21</sup>.

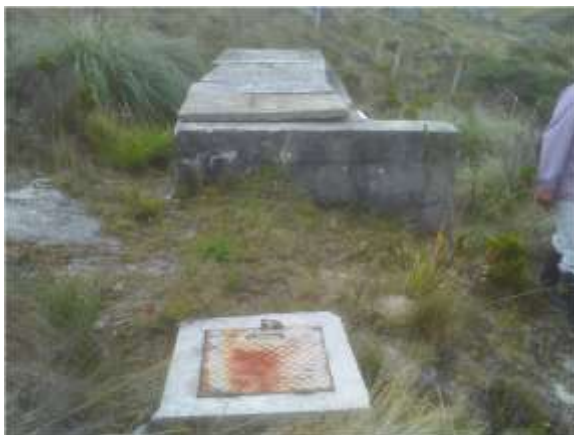
**Desarenador y vista de planta**

La estructura de desarenador se encuentra construida en concreto reforzado es de tipo convencional, el tanque construido con el propósito de sedimentar partículas en suspensión por acción de la gravedad se encuentra compuesto por: cámara de entrada con pantalla deflectora que tiene orificios, zona de sedimentación, vertedero de excesos, pantalla de salida, cámara de salida y tubería de salida en PVC de 2". Esta zona tiene las siguientes dimensiones libres: Longitud 4.25 m, ancho 0.950 m y 1.03 m de profundidad.

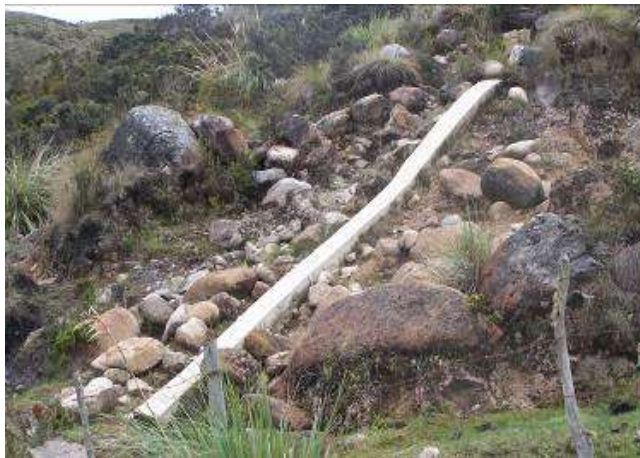
**Conducción.**

Problemática: La tubería se encuentra en buen estado, no presenta problemas de desempates de tubería ni por deslizamientos del terreno. (Fuente: SIE, 2010).

Optimización: Se recomienda la instalación de una válvula de corte, para facilitar el corte del flujo cuando se requiera.

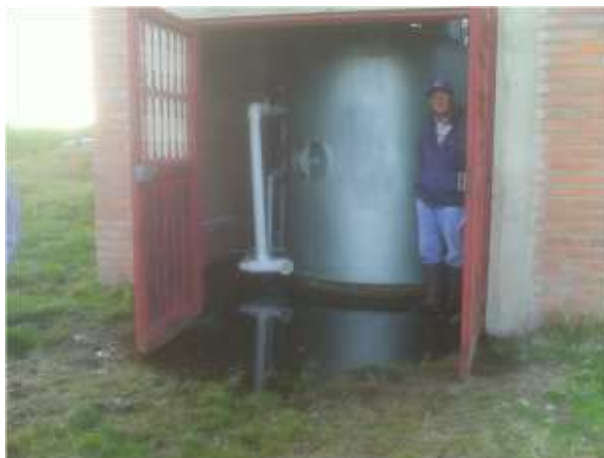
**Planta de tratamiento.**

Mantenimiento: esta planta no está en funcionamiento.

Optimización: Se debe reparar las tapas de seguridad de la planta, el dosificador del coagulante y bajar la presión en la conducción, para poner a funcionar la planta de tratamiento. (Fuente: SIE, 2010).

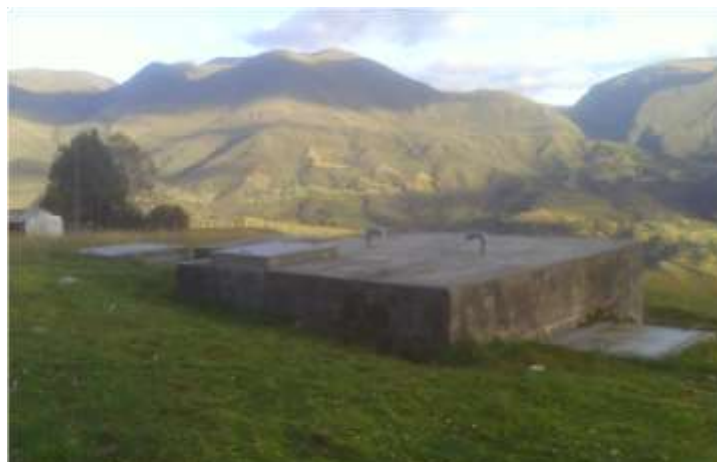
**Tanque de almacenamiento. Fuente: Acodal, 2009**

Construido en concreto reforzado. Esta construido debajo de una caseta prefabricada, y esta enterrado por lo cual se dificulta la inspección visual de fisuras, desprendimiento de pañete, grietas y en general algún tipo de daño en la estructura. Dentro de la caseta se encuentra un tanque que contiene el cloro. Se aplica 1Kg/120L cada 48 horas.

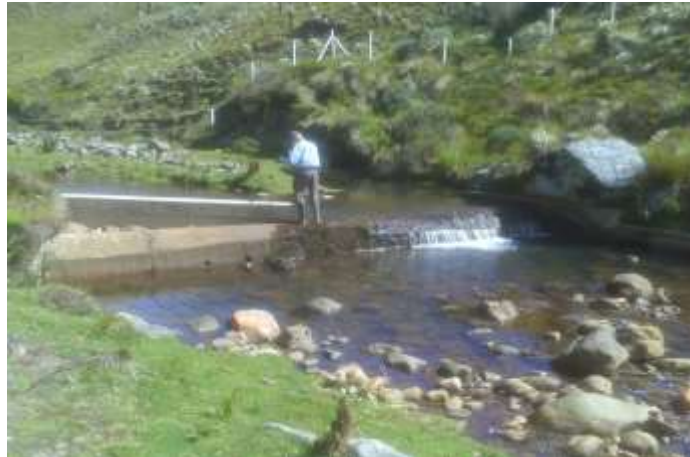
**Quebrada La Rabona.**

Problemática: disminuye el caudal en verano, en épocas de creciente se afectan las estructuras.

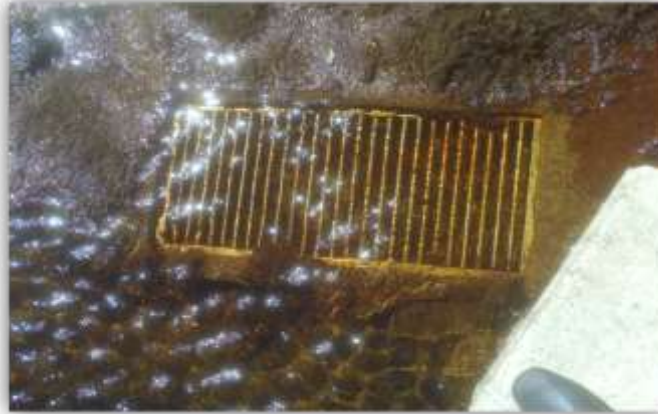
**Rejilla Bocatoma.**

Construida en concreto reforzado en el año 1999, actualmente se encuentra en buen estado, no presenta ningún tipo de fisuras o deterioro considerable, y según información del operador de turno no ha presentado hasta la fecha de visita ningún tipo de eventualidad que impida el suministro continuo de agua a la comunidad, así como lo evidencia. Los elementos que componen la bocatoma son los siguientes: muro transversal en concreto reforzado, aleta de encauzamiento en concreto reforzado, muro paralelo a roca natural en concreto reforzado, rejilla rectangular en hierro de 0.76 cm x 0.36 cm con 25 varillas de ½", aducción al desarenador tubería en PVC diámetro de 4".

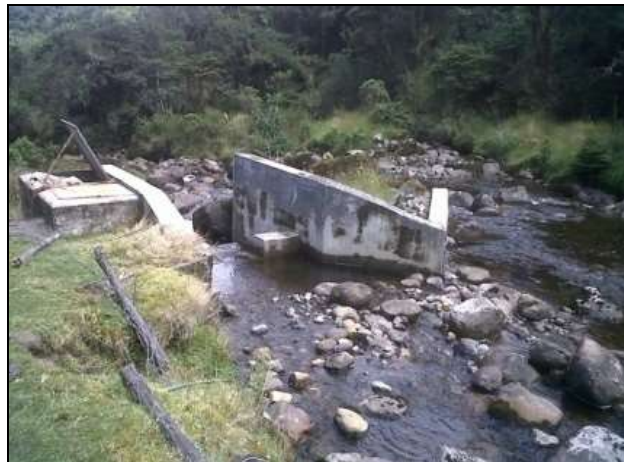
**Bocatoma existente.**

Se verifico que existen tres (03) bocatoma para los sistemas en las quebradas Rabona, San Juan y Honda. La bocatoma sobre la Q. San Juan se visitó previamente y es del tipo dique toma. Funciona de manera adecuada pero debe mejorarse el mantenimiento a esta. La SDHT recomienda mejorar labores de operación y mantenimiento. Fuente: FICHAS ACUEDUCTOS 2012-2013 -2 SDHT

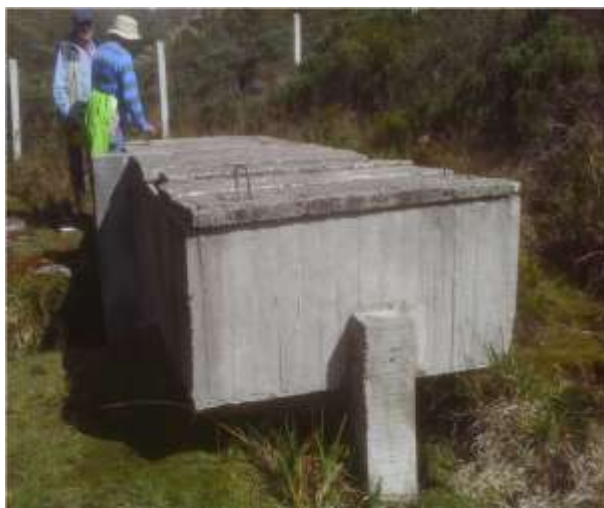
**Desarenador tipo convencional en concreto reforzado Aguas Claras.**

De tipo convencional, construido en concreto reforzado. Lo conforman las siguientes estructuras: cámara de entrada la cual tiene 8 pases de 3" por donde fluye el agua a la zona de sedimentación, zona de sedimentación sin pendiente longitudinal en el fondo, cámara de rebose y lavado en la zona de sedimentación, con tubería de 4" y válvula del mismo diámetro y cámara de salida.

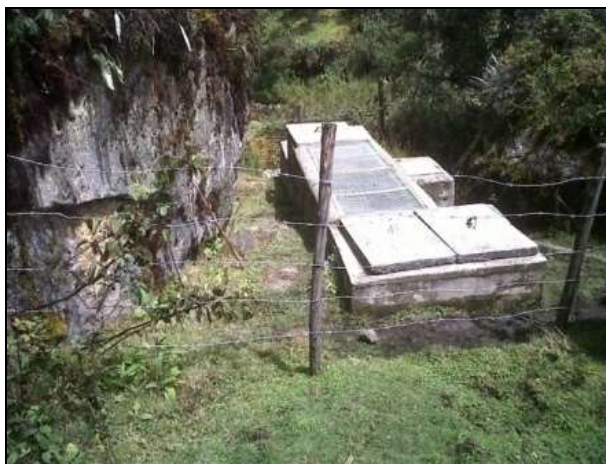
**Desarenador existente. Fuente: visita SDHT 2012**

En visita realizada por la SDHT el 02 de agosto y el 20 de noviembre de 2012, se encontro que el desarenador (Q. Taquegrande) funciona de manera adecuada. Tiene cerramiento en alambre de púa y se encuentra cubierto con malla eslabonada. Se debe

mejorar mantenimiento de la estructura. La SDHT recomienda cubrir desarenador con tapas en lámina alfajor. Instalar válvula de registro a la entrada. Fuente: FICHAS ACUEDUCTOS 2012-2013 -2 SDHT

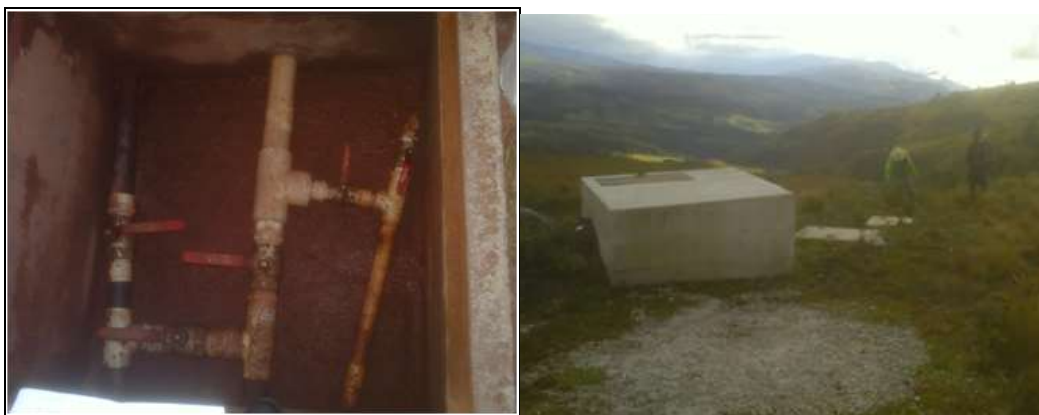
**Cámara de bifurcación y Caja de válvulas. Fuente: Acodal, 2009**

Problemática: se presentan taponamientos y rupturas por parte del Ejército Nacional.

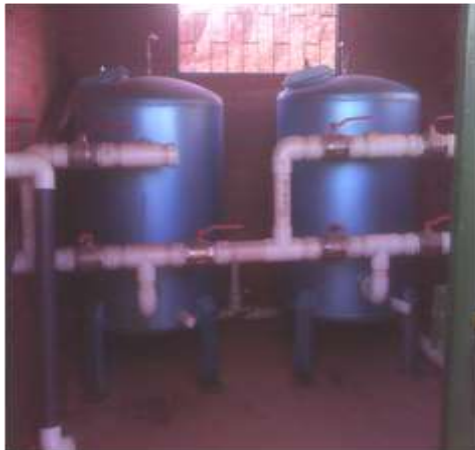
**Planta de tratamiento. Fuente: Acodal, 2009**

Es una planta compacta conformada por dos cilindros a presión de diámetro 0.9 m y altura 1.12 m, donde se realiza los procesos concernientes de clarificación, el agua entra por una tubería de 3" en PVC RDE 21 a la planta de tratamiento. Se encuentra dotada con las válvulas de control para su operación, tiene tubería de lavado y paso directo. Tiene dos dosificadores de cloro, uno en la salida hacia Capitolio, y otro en la salida hacia la Unión y Santo Domingo.

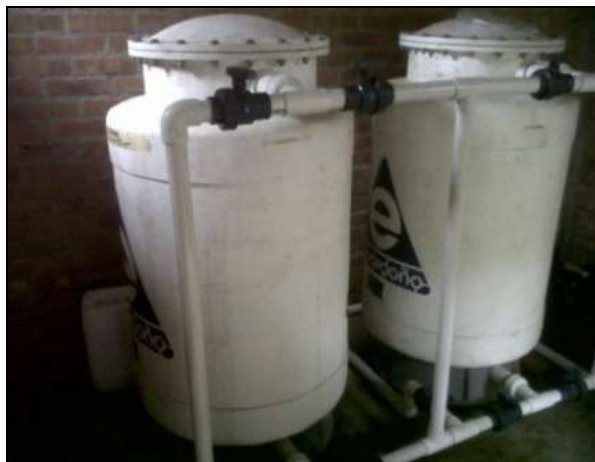
**Planta de tratamiento. Fuente: visita SDHTA 2012**

En visita realizada por la SDHT el 02 de agosto y el 20 de noviembre de 2012, se encontro que la planta de tratamiento de agua potable (Q. Taquegrande) no opera de manera adecuada pues el fontanero no conoce bien su funcionamiento y la mantiene by-passeada. Se deberán revisar la metodología utilizada para dosificar coagualante y cloro, pues el fontanero lo hace a "ojo". La SDHT recomienda verificar metodología utilizada para el proceso de desinfección y coagulación-floculación<sup>23</sup>.

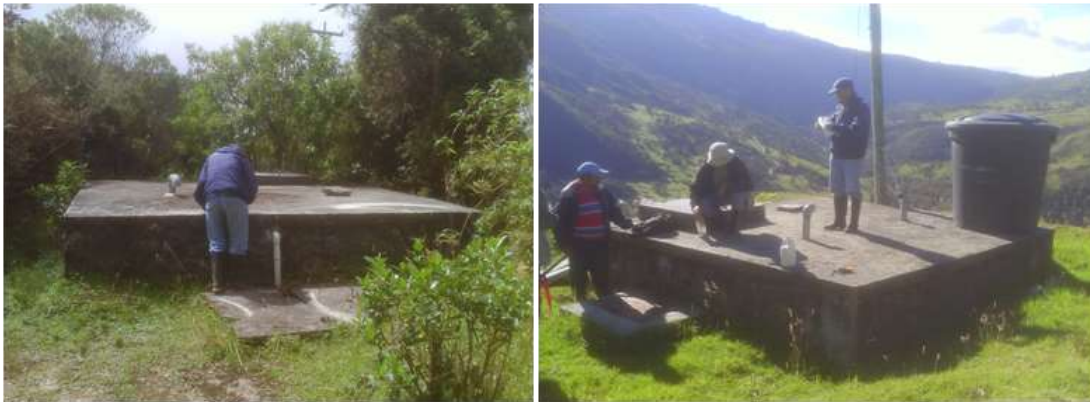
**Tanque de almacenamiento antiguo y nuevo La Unión. Fuente: Acodal, 2009**

El almacenamiento consiste en tres tanques semi-enterrados en concreto reforzado, de compartimiento simple, cubiertos mediante una placa maciza del mismo material, construidos en concreto reforzado de dimensiones de 4\*4\*2,50. Se encuentra en buen estado, no presenta ningún tipo de fisuras o deterioro considerable, por inestabilidad del terreno. El agua entra por una tubería de 2", tiene paso directo por tubería de 2", y salida hacia el tanque nuevo en tubería de 2". En uno de los dispositivos de ventilación, hacen falta dos codos y dos niples de 3".

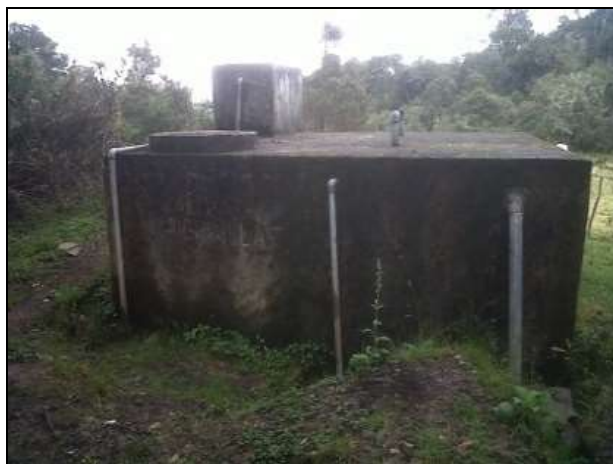
**Tanque de almacenamiento existente. Fuente: visita SDHT 2012**

En visita realizada por la SDHT el 02 de agosto y el 20 de noviembre de 2012, se revisó que el tanque de almacenamiento (Sector Paramillo) no presenta problemas estructurales. Volumen de almacenamiento bajo. Se deben reemplazar registros y modificar

funcionamiento del tanque. Chequear capacidad de almacenamiento y se recomienda reemplazar válvulas existentes. Fuente: FICHAS ACUEDUCTOS 2012-2013 -2 SDHT

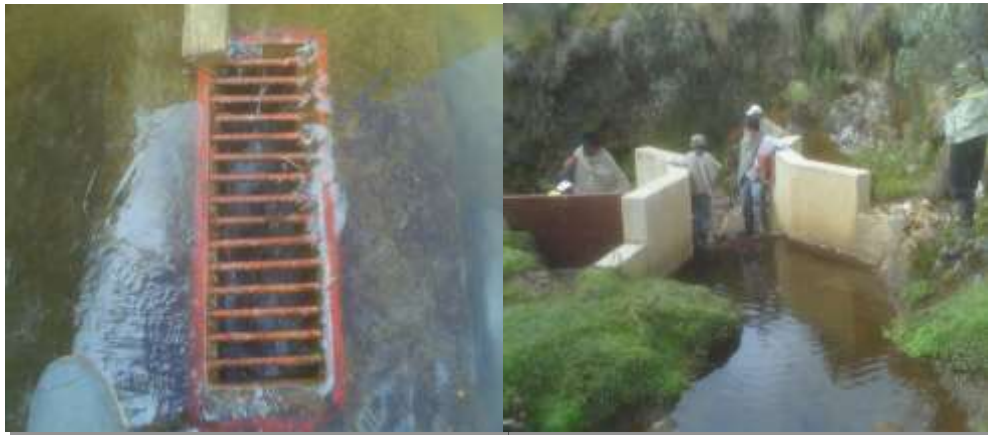
**Bocatoma de fondo y Rejilla-Bocatoma de fondo sobre Quebrada Honda.**

Construida en concreto reforzado en el año 1999 (ACODAL dice que el sistema de captación fue construido en concreto reforzado en el año 2006). Actualmente se encuentra en buen estado, no presenta ningún tipo de fisuras o deterioro considerable, y según información del operador de turno no ha presentado hasta la fecha de visita ningún tipo de eventualidad que impida el suministro continuo de agua a la comunidad, así como lo evidencia.

Optimización: la zona se encuentra cercada y bien conservada, esta estructura no requiere reforzamientos o cambios.

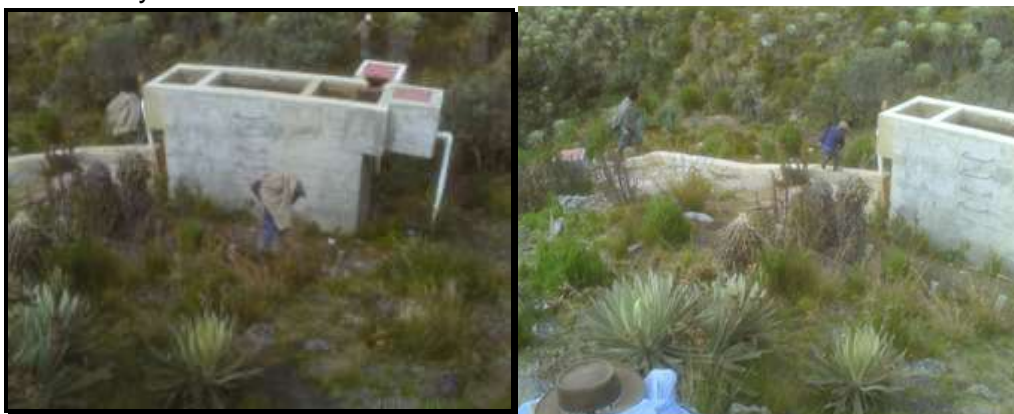
**Desarenador tipo convencional en concreto reforzado. Fuente: Acodal.**

Es de tipo convencional, dotado con las estructuras de entrada, repartición y salida adecuadas, el fondo es plano y en el centro de la longitud sale el tubo de desagüe, conectado a una válvula de 4" De tipo convencional, construido en concreto reforzado. Lo conforman las siguientes estructuras: cámara de entrada: la cual tiene 8 pases de 3" por donde fluye el agua a la zona de sedimentación: sin pendiente longitudinal en el fondo, cámara de rebose y lavado en la zona de sedimentación, con tubería de 4" y válvula del mismo diámetro y cámara de salida.

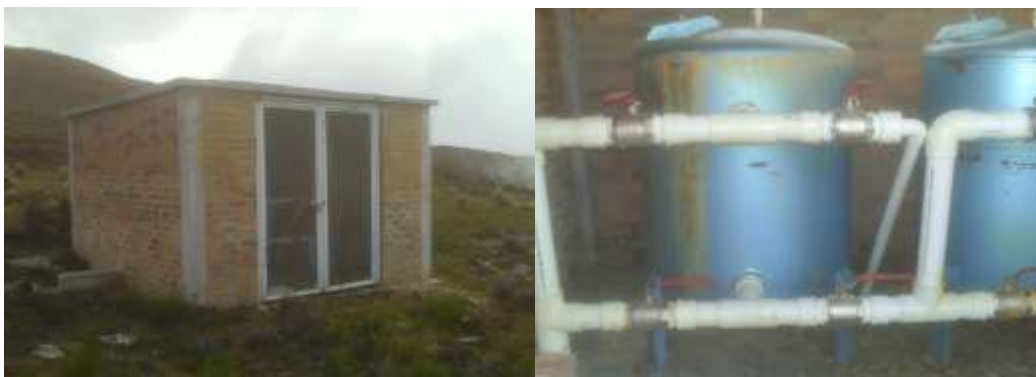
**Planta de Tratamiento y Cerramiento Vereda San Antonio y El Toldo – Abierta las válvulas del paso directo. Fuente: Acodal, 2009**

**Problemática:** No se ha puesto en operación ya que de acuerdo con el Representante de la Junta, la comunidad no sabe cómo operarla ya que no recibieron inducción. De la Planta de tratamiento sale una tubería de PVC diámetro de 3" a una cámara de repartición, desde donde salen dos tuberías en PVC diámetro de 2". Una hacia el tanque de El Toldo (se encuentra en buen estado) y la otra hacia el tanque de San Antonio, (en la actualidad el tramo sobre la Quebrada Honda está rota, y se pierde gran cantidad de agua).

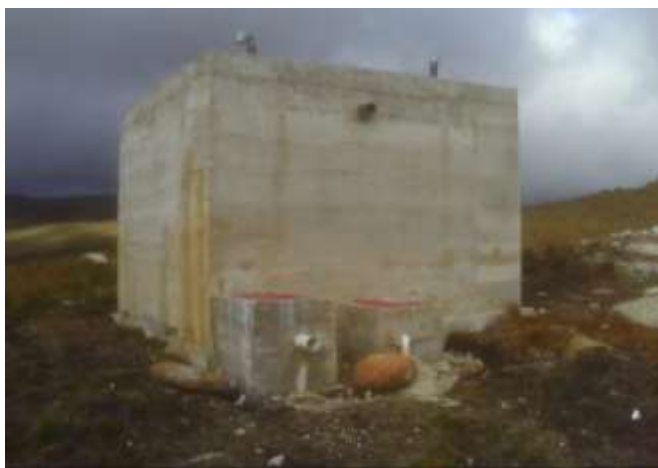
**Tanque de Almacenamiento y/o Distribución Vereda el Toldo.**

Construido en concreto reforzado, se encuentra en buen estado, no presenta ningún tipo de fisuras o deterioro considerable, por inestabilidad del terreno. El agua entra por una tubería de 2", tiene paso directo por tubería de 2", y salida hacia el tanque nuevo en tubería de 2". En uno de los dispositivos de ventilación, hacen falta dos codos y dos niples de 3".

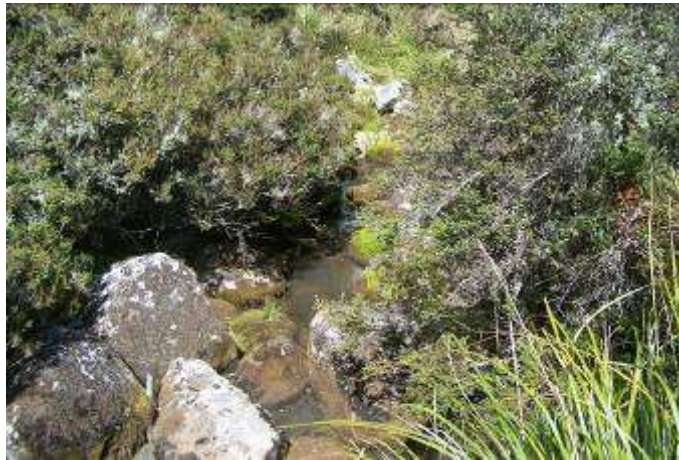
**Fuente de abastecimiento Quebrada Tasajeras**

La fuente de abastecimiento del acueducto Las Vegas Chorreras se denomina Quebrada Tasajeras, corresponde a un sistema de drenaje superficial permanente en el momento de la visita se verifica que el caudal es estable. La estructura cuenta con los siguientes componentes: muros de confinamiento lateral con aletas, muros de contención en concreto reforzado, cámara de recolección construida en concreto, rejilla rectangular en hierro reforzado, canal de aducción construido en concreto.

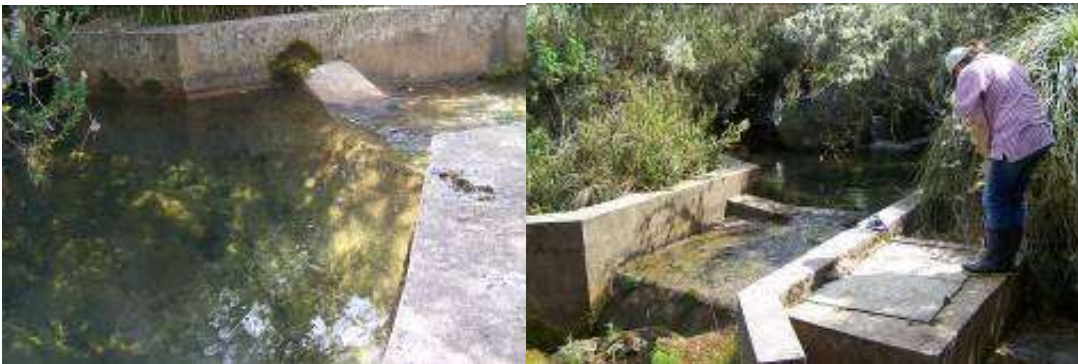
**Bocatoma de fondo.**

La estructura que abastece a las veredas Las Vegas y Chorreras corresponde a una bocatoma de fondo, construida en concreto reforzado, el agua es captada a través de una rejilla colocada en el lecho de la presa la captación se realiza por medio de gravedad.

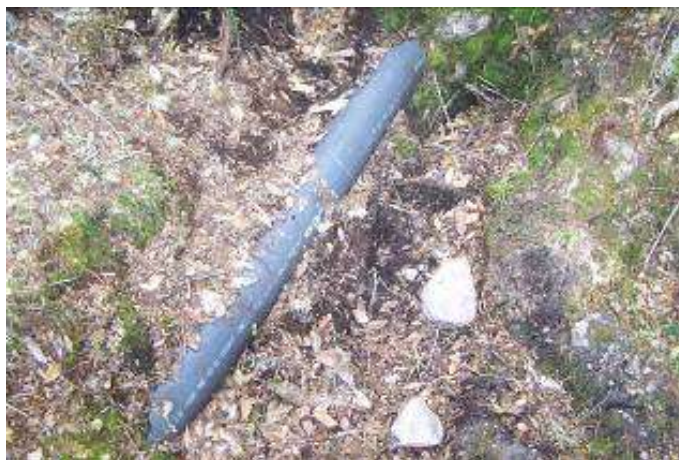
**Conducción.**

Construido en un tramo de Long aprox.56 m de tubería en material PVC, diámetro de 3". Se encuentra en buen estado a lo largo de todo el tramo.

**Mantenimiento:** el servicio es continuo y no presenta problemas de desempates de tubería, por deslizamientos del terreno.

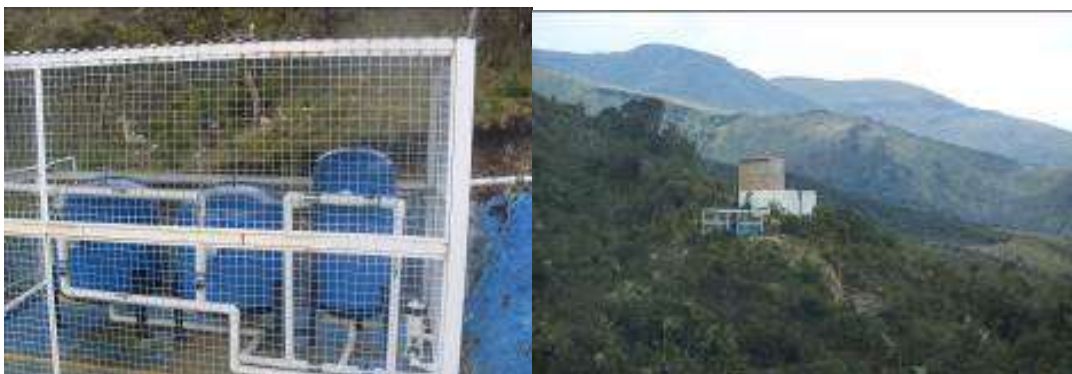
**Planta de tratamiento.**

Presenta problemas de limpieza y mantenimiento general ya que lleva aproximadamente 4 años sin funcionar, el dosificador de coagulante se encuentra en mal estado y el agua proveniente de la conducción llega con una presión mayor a la recomendada.

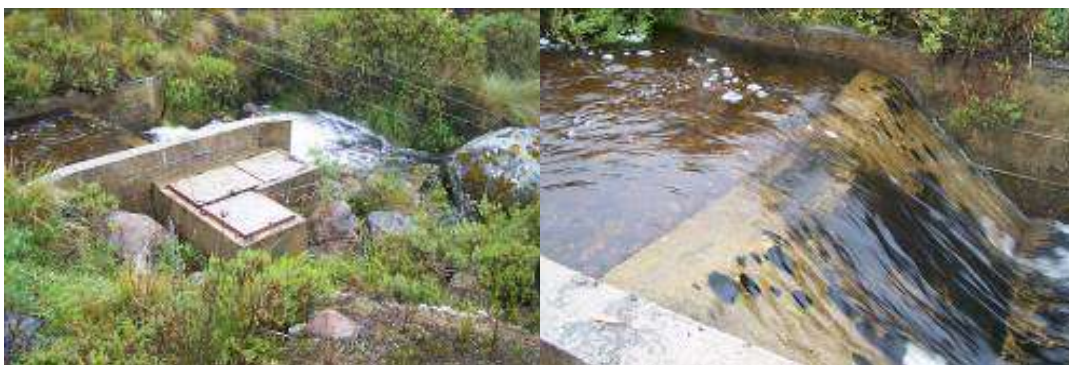
**Bocatoma de fondo.**

La estructura que abastece a las veredas Lagunillas y Chorreras corresponde a una bocatoma de fondo, construida en concreto reforzado, el agua es captada a través de una rejilla colocada en el lecho de la presa, la captación se realiza por medio de gravedad. La estructura cuenta con los siguientes componentes: muros de confinamiento lateral, muros de contención en concreto reforzado, cámara de recolección construida en concreto, rejilla rectangular en hierro reforzado. La estructura se encuentra en buen estado con el deterioro normal por el tiempo de funcionamiento y las condiciones climáticas de la zona. Sin embargo la rejilla de esta estructura no está en óptimas condiciones ya que por estar fabricada en hierro produce una oxidación que puede incrementar los niveles de hierro presentes en el agua, como también se evidencia la falta de mantenimiento en esta sección del acueducto.

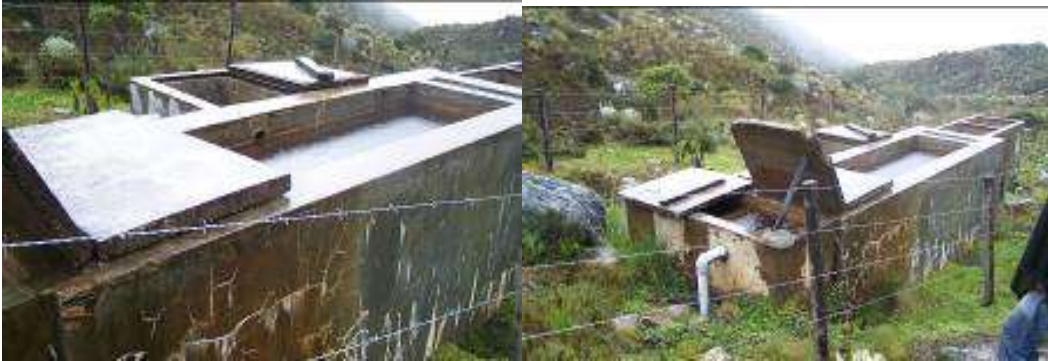
**Desarenador.**

La estructura de desarenador se encuentra construida en concreto reforzado es de tipo convencional, el tanque construido con el propósito de sedimentar partículas en suspensión por acción de la gravedad se encuentra compuesto por: cámara de entrada con Pantalla deflectora que tiene orificios, zona de sedimentación, vertedero de excesos, pantalla de salida, cámara de salida; y tubería de salida en PVC de 2”.

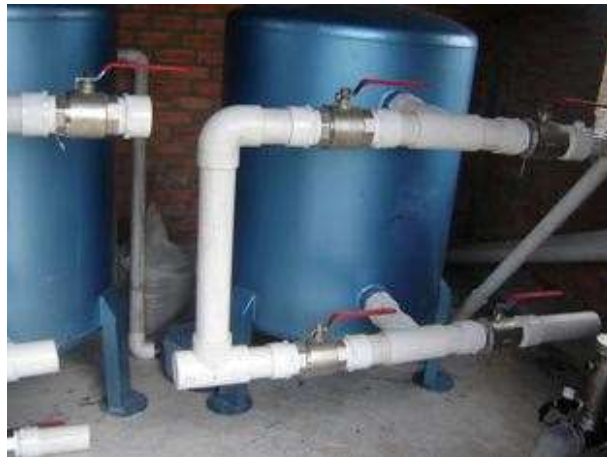
**Planta de tratamiento.**

Este sistema cuenta con una planta de tratamiento que consta de de dos tanques uno de coagulación y otro de filtración con dos respectivos dosificadores. Cilindros, Dosificador para el coagulante y dosificador para hipoclorito de calcio en pastillas.

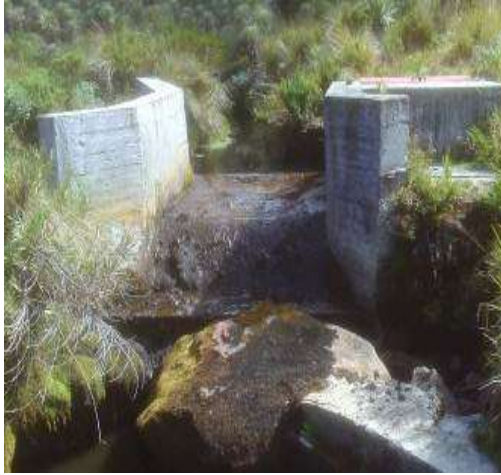
**Bocatoma de fondo Quebrada Hoya del Espejo.**

La fuente de abastecimiento del acueducto Plan de Sumapaz se denomina Quebrada Hoya del Espejo, corresponde a un sistema de drenaje superficial permanente en el momento de la visita se verifica que tiene una buena lamina de agua sobre la rejilla. Se recomienda la instalación de una estación limnimetrica en la que se pueda realizar el monitoreo del caudal de la quebrada.

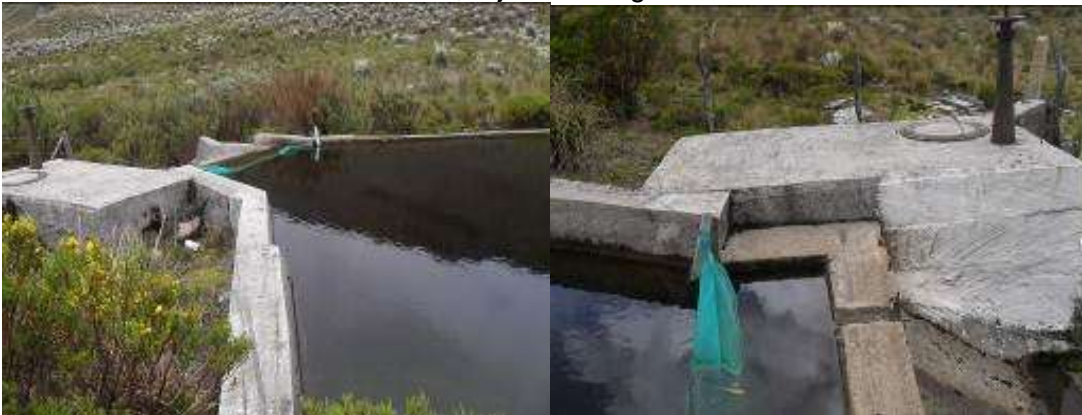
**Bocatoma de fondo.**

La estructura que abastece a las veredas corresponde a una bocatoma de fondo, construida en concreto reforzado, el agua es captada a través de una rejilla colocada lateral de la presa, la captación se realiza por medio de gravedad. Se encuentra ubicada en un sector recto del lecho de la quebrada con Coordenadas Norte 926532.782 y Este 973776.2 y cota de 3740 msnm; la estructura cuenta con los siguientes componentes: muros de confinamiento lateral Muros de contención en concreto reforzado, cámara de recolección construida en concreto, rejilla rectangular en malla electrosoldada.

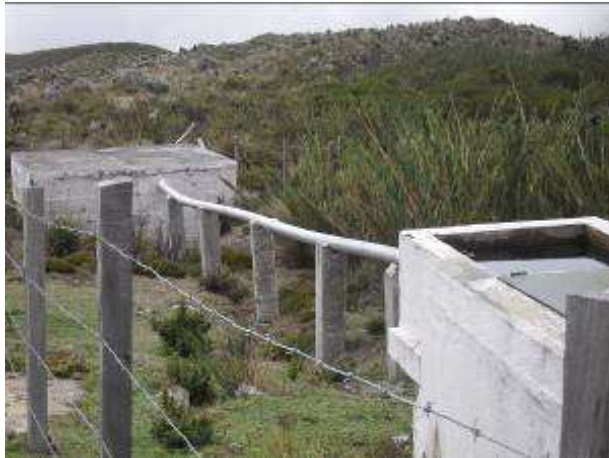
**Desarenador.**

La estructura de desarenador se encuentra construida en concreto reforzado es de tipo convencional, el tanque construido con el propósito de sedimentar partículas en suspensión por acción de la gravedad se encuentra compuesto por: cámara de entrada con pantalla deflectora que tiene orificios, zona de sedimentación, vertedero de excesos, pantalla de salida, cámara de salida; y tubería de salida en PVC de 2".

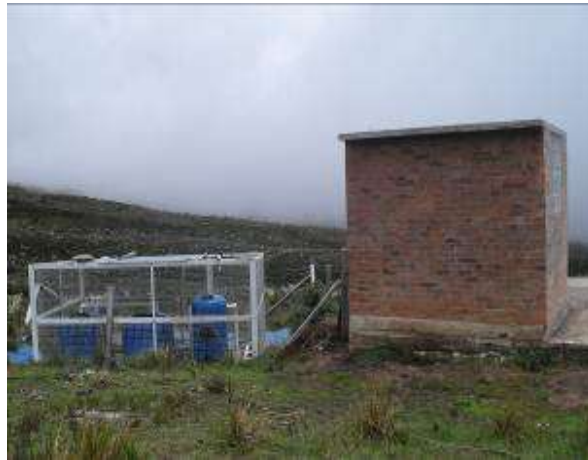
**Planta de tratamiento.**

El presente sistema de abastecimiento cuenta con una planta de tratamiento que se compone de cilindros, dosificador para el coagulante, dosificador para hipoclorito de calcio en pastillas.

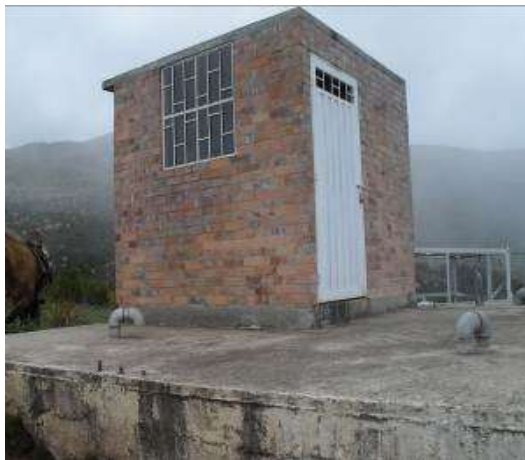
**Tanque de almacenamiento y planta de tratamiento.**

El almacenamiento se realiza mediante un tanque semienterrado que se encarga de abastecer la vereda de tunal alto y tunal bajo se encuentra construido en concreto reforzado, de compartimiento simple. Está compuesto por: válvulas de entrada y salida, dos (2) cámaras de inspección con sus respectivas válvulas de entrada y salida del tanque, dos (2) tubos de ventilación.

**Problemática:** La estructura del tanque de almacenamiento presenta algunas fisuras. El tanque no cuenta con un cerramiento que no permita el ingreso de personas no autorizadas, por el contrario esta vulnerable a cualquier daño. En la actualidad el tanque se encuentra en funcionamiento las 24 horas del día para la totalidad de los usuarios. El volumen tanque es adecuado, si se compara con el volumen requerido para almacenar y distribuir. (Fuente: Fondo de Desarrollo Local de Sumapaz y la Corporación Ambiental SIE, 2010).

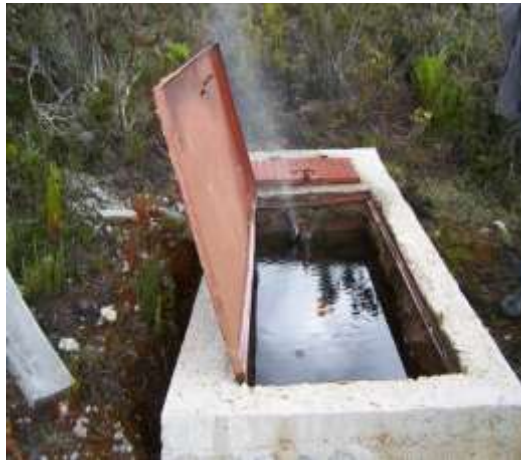
**Cámara de quiebre.**

La conducción se realiza en dos tramos uno inicial comprendido entre el desarenador y una cámara de quiebra inicial, posterior otro tramo comprendido entre la cámara de quiebre número y planta de tratamiento con una tubería de PVC de 3".

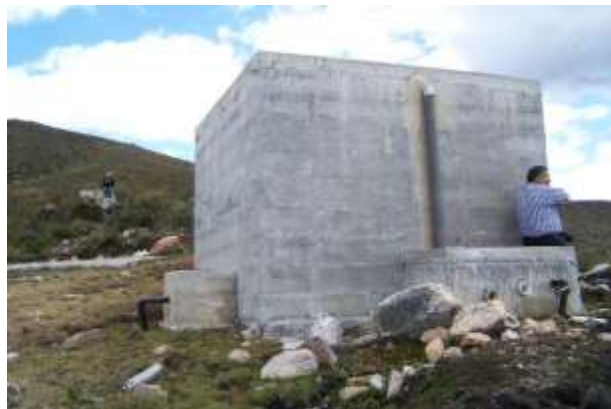
**Tanque de almacenamiento.**

El sistema de almacenamiento del agua tratada y la distribución de la misma se caracteriza de la siguiente manera: se encuentra construido en concreto reforzado, de compartimiento simple. Está compuesto por: válvulas de entrada y salida, dos (2) cámaras de inspección con sus respectivas válvulas de entrada (entrada al tanque) y salida del tanque, dos (2) tubos de ventilación.

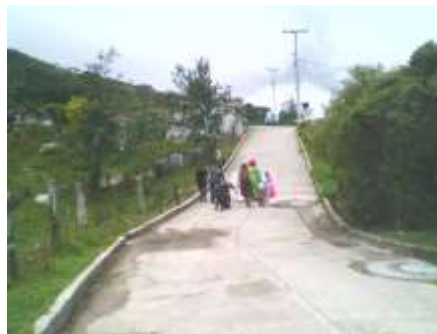
En la actualidad las redes de alcantarillado sanitario son en tubería de gres y cemento y estas aguas residuales son recogidas en un pozo de Inspección el cual llega a la planta de tratamiento, construida hace 3 años. Dicha planta de tratamiento se encuentra aproximadamente a 200 mts del centro poblado y cuenta con un cerramiento provisional.

### **Alcantarillado sanitario San Juan. SDP-DVTSP 2013**

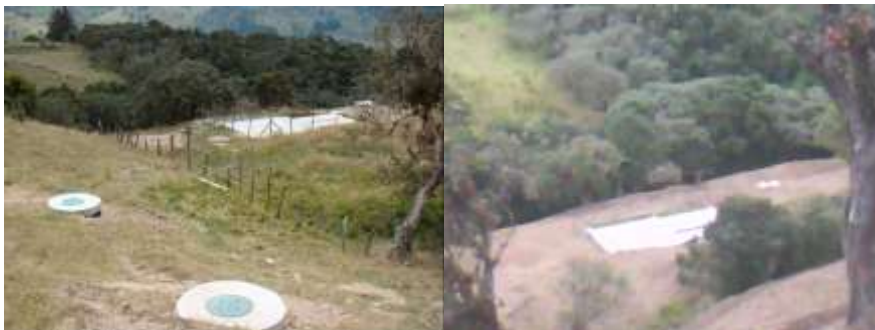
**Planta de tratamiento de aguas residuales SDP-DVTSP 2013**

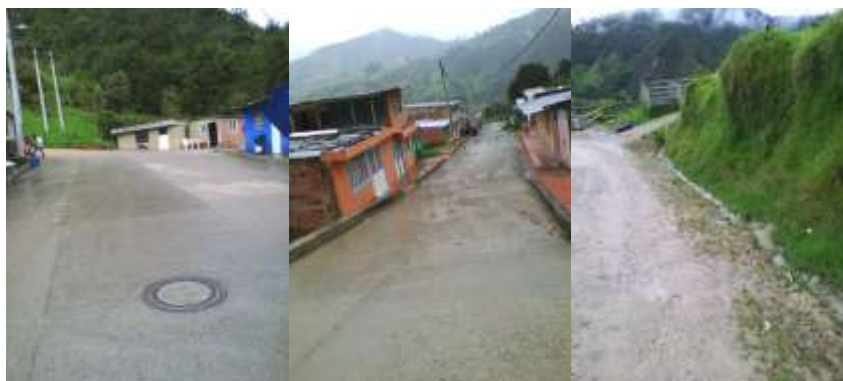
**Sistema de alcantarillado la Unión. SDP-DVTSP 2013**

El Centro Poblado cuenta en su totalidad con cubrimiento de alcantarillado, la red de conducción se encuentra formada por tubería de gres y cemento, tiene una longitud aproximada de 450 metros. Las aguas servidas se recogen en un pozo de inspección comunal ubicado cerca de la plaza de ferias, el cual se encuentra colapsado por falta de mantenimiento y capacidad, lo cual hace que las aguas residuales se rebosen y bajen por la superficie para ir a caer al Río Sumapaz sin ningún tipo de tratamiento.

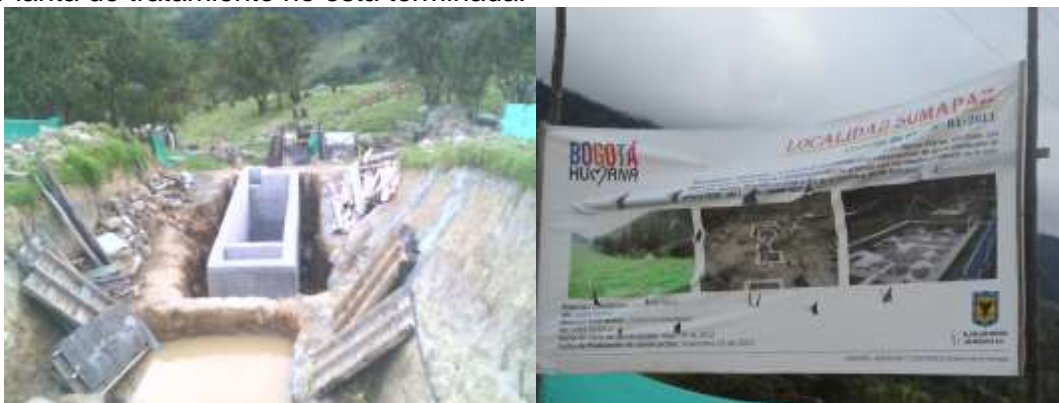
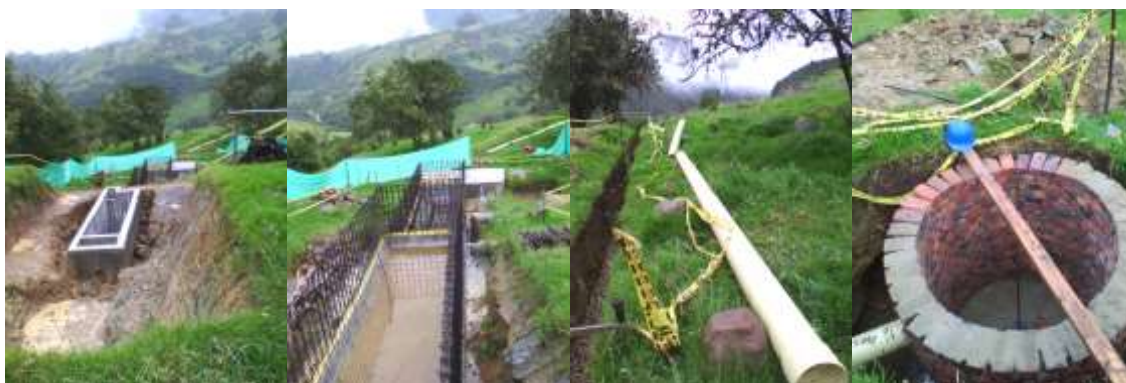
Actualmente en el Centro Poblado de la Unión, se está construyendo una planta de tratamiento, cuya entidad contratante es la Alcaldía Local de Sumapaz, el Contratista es el Consorcio Natco (contrato de obra No. 81 de 2011) y la Interventoría Consorcio Acueducto, Fecha de inicio Mayo 04 de 2012. Como se puede observar en las fotos la Planta de tratamiento no está terminada.

**Construcción Planta de Tratamiento Aguas Residuales La Unión. SDP-DVTSP 2012.**

**Construcción Planta de Tratamiento Aguas Residuales La Unión. SDP-DVTSP 2013**

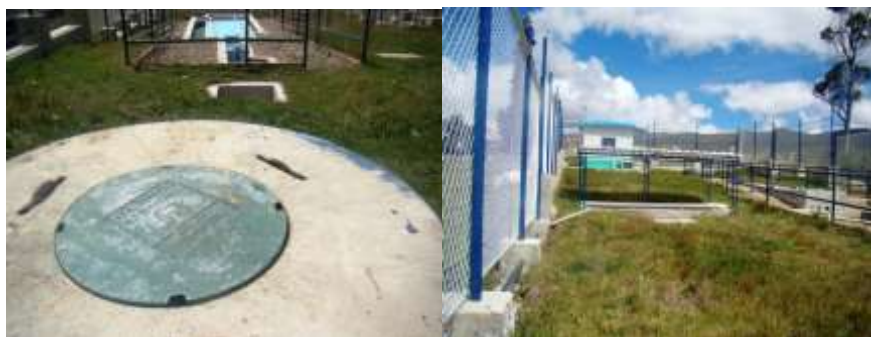
Sistema de tratamiento: La planta recién construida aún no ha podido empezar a prestar su servicio debido a que la energía que corresponde a este tipo de quipos no ha llegado hasta el centro poblado.

**Planta de tratamiento de aguas Nueva Granada**

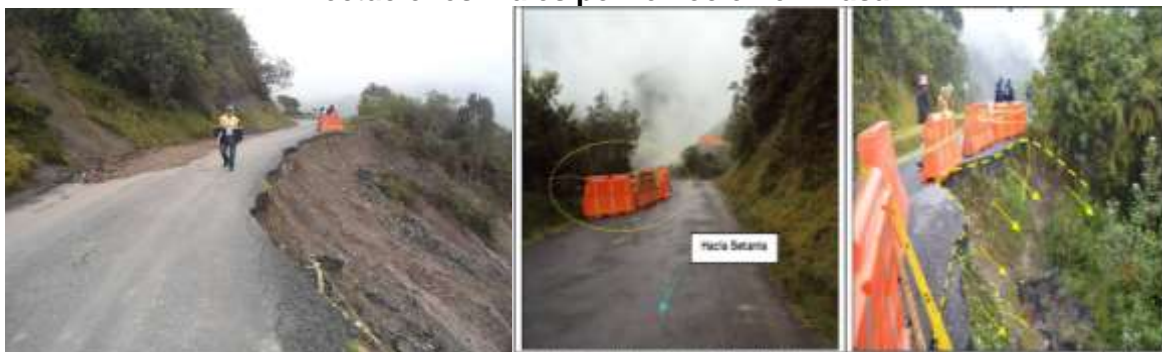
Lo anterior, se pudo constatar en visitas realizadas a la UPR Río Blanco, donde en algunas zonas ya se adelantaron intervenciones o se están adelantando, con el ánimo de estabilizar sectores viales de la UPR que se han visto afectados por fenómenos de remoción en masa.

#### Afectaciones Viales por remoción en masa

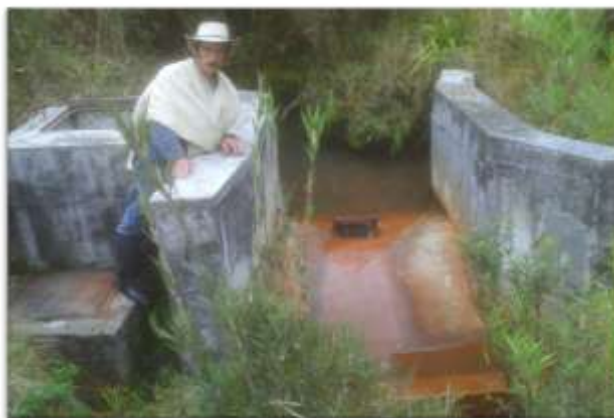
**Bocatoma:** Consta de un sistema por gravedad a través de una bocatoma de fondo en concreto reforzado, la cual fue construida en el año 2003. La bocatoma está ubicada a 3478 m.s.n.m., y se encuentra en buen estado, no presenta ningún tipo de fisuras o deterioro considerable.

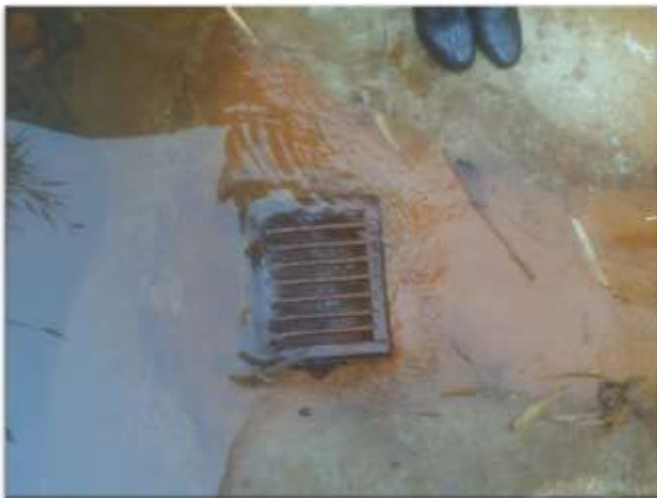
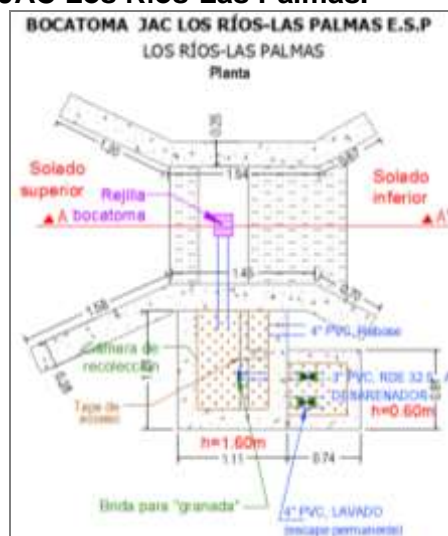
- Muros de contención en concreto reforzado
- Canal de Aducción
- Cámara de Recolección
- Vertedero de excesos
- Rejilla rectangular en hierro
- Aducción al desarenador tubería en PVC y diámetro de 3"
- Válvula de cierre en salida aducción

### Esquema Bocatoma de Fondo, Acueducto JAC Los Ríos-Las Palmas.

La bocatoma no tiene ningún tipo de mantenimiento, se evidencia un escape permanente en la tubería de lavado de la cámara de recolección. No obstante lo anterior se encuentra en buen estado, no presenta ningún tipo de fisuras o deterioro considerable<sup>28</sup>.

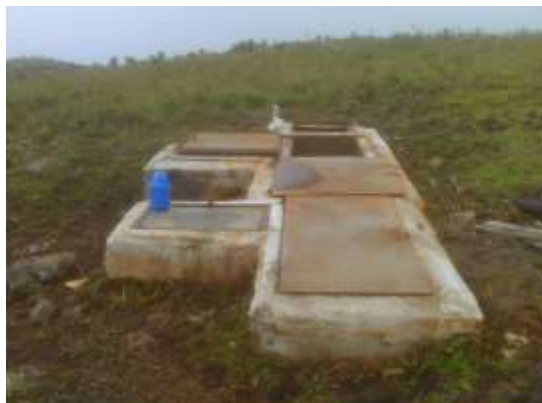
- Cámara de Aquietamiento; con cámara de rebose y salida en PVC.
- Cámara de entrada con Pantalla deflectora que tiene orificios.
- Zona de sedimentación; Sin pendiente longitudinal en el fondo.
- Desagüe y lavado de 4"; controlado por válvula tipo compuerta.
- Cámara de salida; Con "Granada" y tubería de salida en PVC de 2".

#### **Desarenador de tipo convencional en concreto reforzado**

Para esta estructura no se realiza ningún tipo de mantenimiento ni lavado de partículas. Como se observa en la fotografía 3, en la parte derecha (visto en de frente en la entrada de la aducción) esta se encuentra a nivel con el terreno, por lo que se puede presentar contaminación por vegetación.

Actualmente el desarenador se encuentra con un deterioro considerable en su protección sobre la longitud. Por lo anterior se recomienda perfilar el terreno para evitar la contaminación por crecimiento de vegetación. Se deben cambiar las válvulas de regulación<sup>30</sup>.

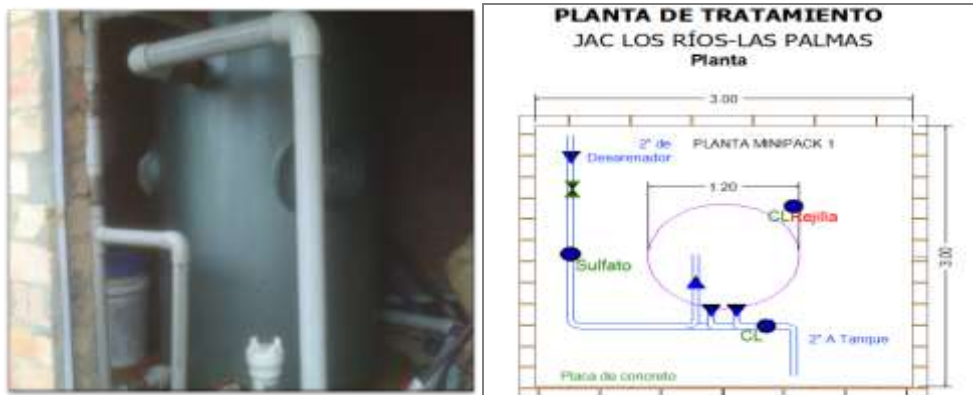
**Planta de Tratamiento:** Esta consta de una planta de tratamiento MINIPACK 1, la cual realiza los procesos de floculación, filtración y cloración. Con base en los valores de turbiedad y color del análisis del agua después de pasar por la planta, se evidencio que éstos son más altos que los tomados en la fuente, antes de dicho tratamiento<sup>31</sup>.

#### **Planta de Tratamiento JAC Los Ríos-Las Palmas.**

La planta de tratamiento presenta la problemática de no tener regulación a su entrada, adicional a esto no cuenta con laboratorio, equipos necesarios para realizar los procedimientos de análisis a las características físicas, químicas y microbiológicas del agua captada. Por otro lado se evidencio niveles muy bajos de la cantidad de cloro residual. Por lo anterior se recomienda realizar revisión y mantenimiento de la planta,

cambiar los lechos filtrantes de la planta y revisar la dosificación del cloro residual en el agua.

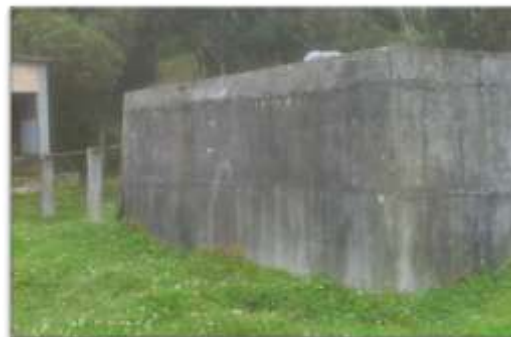
### Vista en planta Tanque de Almacenamiento - Sistema de Distribución

*Tanque de Almacenamiento:* El almacenamiento se realiza mediante un tanque superficial en concreto reforzado de compartimiento simple ubicado a 3272 m.s.n.m. Este tiene una cámara de válvulas control, las cuales regulan la salida del mismo y el lavado. Presenta una placa maciza como cubierta. La entrada o suministro al tanque de almacenamiento se realiza por medio de una tubería de 3" en PVC y la estructura cuenta con paso directo a la distribución<sup>34</sup>.

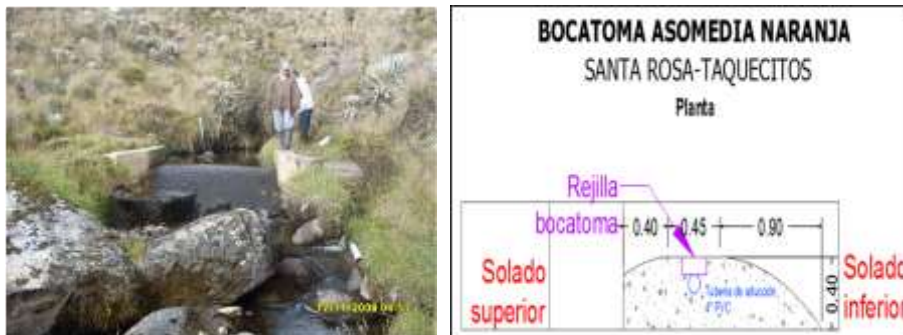
**Bocatoma:** El sistema de captación del Acueducto Asomedia Naranja es realizado por gravedad a través de una bocatoma de fondo construida en concreto reforzado en el año 1999. La bocatoma está ubicada a 3625 m.s.n.m., latitud 4°11'5.1" longitud 74°13'52.6". Se realiza mantenimiento a esta estructura cada mes. Con las dimensiones actuales de la rejilla, y el ancho de la presa, no se cumple con la velocidad mínima recomendada para un buen funcionamiento y limpieza de la bocatoma.

En visita realizada por la SDHT el 29 de noviembre de 2012, se encontró que la bocatoma es de tipo dique-toma. Funciona de manera adecuada pero se deben mejorar mantenimiento de la estructura. Mejorar labores de operación y mantenimiento.

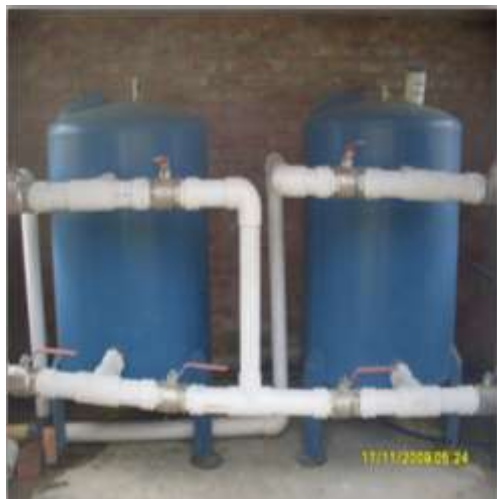
**Planta de Tratamiento:** La planta de tratamiento se encuentra ubicada a una altura de 3582 m.s.n.m., latitud 4°10'58.7" longitud 74°13'24.4" (Norte 954306.407 - Este 983797.389). La planta de tratamiento de acuerdo a la comunidad no se encuentra en funcionamiento.

**Planta de tratamiento - Fuente: Acodal, 2009<sup>38</sup>**

El agua es tratada con aplicación de cloro en pastillas. La planta de tratamiento cuenta con un cerramiento en buen estado, con muros levantados en ladrillo a la vista, cubierta y piso en placa de concreto, espesor de muros de 12 cm y puerta de acceso en lámina con su respectiva chapa de seguridad. Tiene medidas internas de 2.76m x 3.75m, y altura de 2.16m.
