## **PLAN AMBIENTAL LOCAL**

# **ALCALDÍA LOCAL DE SUMAPAZ**

## **COMISIÓN AMBIENTAL LOCAL DE SUMAPAZ**

**2017-2020**

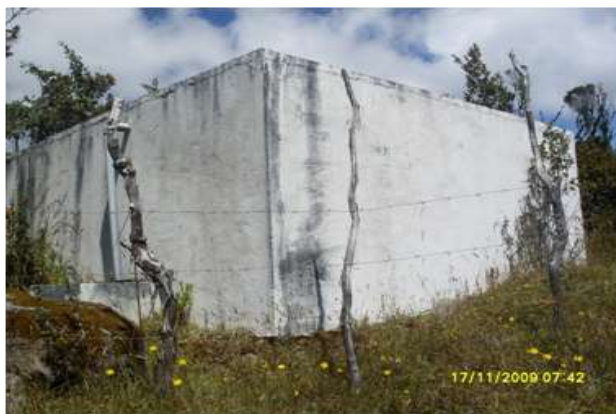
Tanque De Almacenamiento-Vereda Santa Rosa: El almacenamiento se realiza en un tanque superficial en concreto reforzado, de compartimiento simple, cubierto mediante una placa maciza del mismo material. De este tanque se abastecen las veredas de Santa Helena, Santa Rosa y una parte de Taque Grande. Se encuentra ubicado a 3450 m.s.n.m.

#### **Tanque de almacenamiento acueducto Asomedia Naranja**

Las dimensiones del tanque son: 4 m de ancho, 4 m de largo, profundidad de 1.76 m (borde de libre de 0,2m), y espesor de paredes de 15 c.m. a lo largo de la longitud del perímetro. Cuenta con 2 tubos de ventilación en 2", y cuenta con cerramiento realizado con palos de madera y alambre de púas

Se evidenciaron fisuras presentándose fugas entre la pared del tanque y la caja de lavado, permitiendo el escape de agua ya tratada. Se debe impermeabilizar el tanque, para evitar esta fuga.

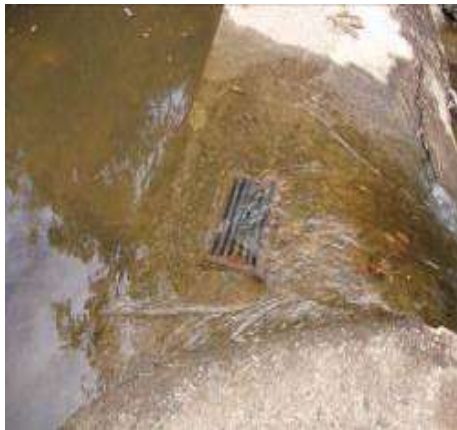
La estructura se encuentra en buen estado el sistema de acueducto es posible observar en el momento de la visita que existe lámina de agua sobre la rejilla de recolección. De acuerdo a la visita realizada y las conversaciones sostenidas con la comunidad la bocatoma no ha presentado fallas en el suministro de agua

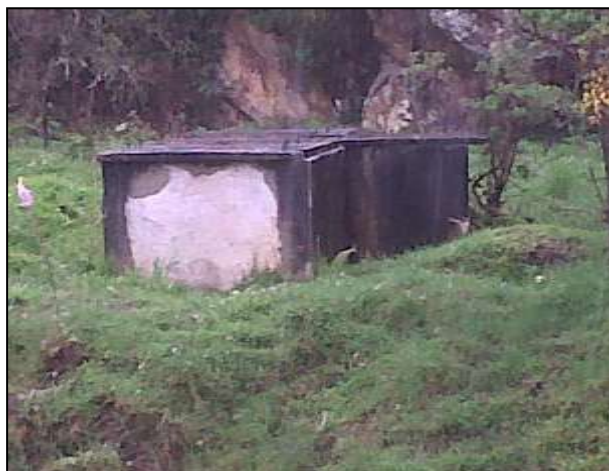
En visita realizada por la SDHT el 18 de octubre de 2012, se revisó el desarenador y actualmente existe una caja de paso previa al desarenador. El desarenador funciona de manera adecuada y no presenta fisuras o grietas que comprometan su estabilidad. Se recomienda cubrir desarenador con tapas en lámina alforaj. Instalar válvula de registro a la salida.

#### **Desarenador existente**

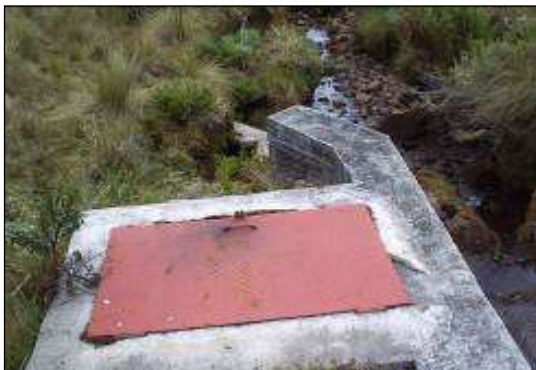
#### **Bocatoma de fondo**

**Bocatoma:** Bocatoma de fondo construida en concreto reforzado, el agua es captada por una rejilla localizada en el lecho de la estructura. La bocatoma se encuentra localizada en las coordenadas; Norte 966355.303 - Este 993944.699; con cota 3631 m.s.n.m., tiene 7 años de construida.

La estructura se encuentra en buen estado con el deterioro normal por el tiempo y las condiciones climáticas de la zona<sup>46</sup>. Los componentes de la bocatoma se encuentran en buen estado para captar el caudal no presentan fisuras ni deterioro considerable. Se recomienda la construcción de un cerramiento y limpieza en los solados de la bocatoma.

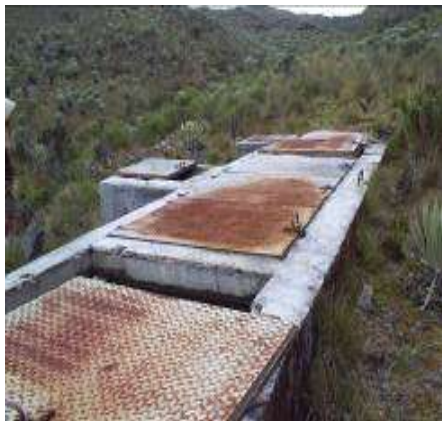
La estructura se encuentra dotada de tapas que permiten aislar la contaminación del agua tratada físicamente, sin embargo, la parte inicial de la estructura se encuentra al mismo nivel del terreno permitiendo de esta forma que ingrese material vegetal al agua tratada; es necesario realizar mantenimiento a las tapas ya que se evidencia deterioro.

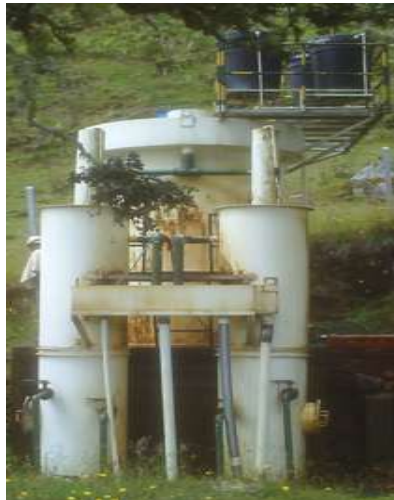
#### **Planta de tratamiento<sup>49</sup>**

*Planta de Tratamiento:* Planta de tratamiento de tipo compacto que se encuentra en capacidad de realizar floculación, filtración y cloración de las aguas entrantes. El agua sin tratamiento es conducida a un canal de aforo con vertedero y de ahí a un sistema de mezcla rápida en donde se adicionan los productos químicos coagulante, neutralizante y desinfectante con el agua, aquí se presenta la coagulación y empieza a formarse el floco, el cual aumenta su tamaño en el primer compartimiento del tanque, los productos químicos son conducidos mediante dosificación gravimétrica desde unos tanques plásticos.

El operador no está capacitado para operarla, por lo cual no tiene buen funcionamiento, cambiar lechos filtrantes e implementar cerramiento. En la actualidad la planta de tratamiento requiere mantenimiento es necesario realizar una revisión de los filtros ya que dos se encuentran colmatados. Se recomienda adecuar el encerramiento del lindero de la planta de tratamiento y reforzarlo construyéndolo en malla electro soldada para no permitir el ingreso de personal no autorizado.

No se encuentra operando, lo que implica que la población se abastece del agua que sale directamente del desarenador. De acuerdo con el informe de CIMA es importante

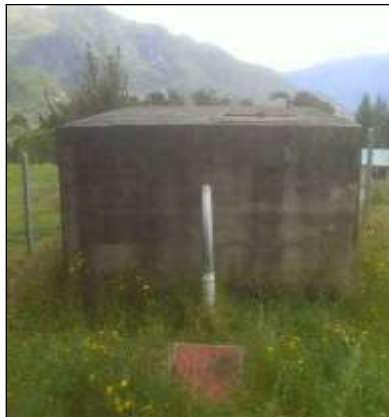
#### **Tanque de almacenamiento**

- Cámara de repartición
- Dos (2) cámaras de válvulas control.
- Dos (2) tubos de ventilación
- Tubería de entrada de 3" en PVC
- Dos (2) cámaras de inspección con sus respectivas válvulas de entrada (entrada al tanque) y salida del tanque

Las medidas de la estructura corresponde a: 2.80 m de ancho, 2.80 m de largo, profundidad de 2.15 m y espesor de paredes de 20 cm a lo largo de la longitud del perímetro. Se encuentra cubierto mediante una placa de concreto reforzado y se encuentra ubicado a 3262 msnm, latitud 4°13'52.8" y longitud 74°08'49.1" cuenta con 7 años de funcionamiento desde su construcción.

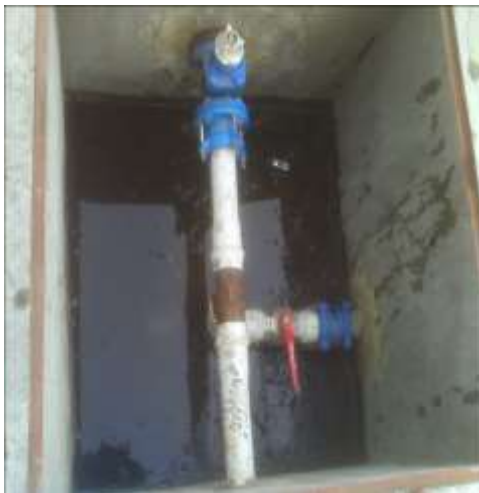
#### **Red De Distribución Conducto Cerrado Enterrado**

*Red de Distribución:* La red de distribución hasta el usuario final se encuentra construida en material de PVC. De acuerdo a la supervisión visual que se realiza en el momento de la visita y la información suministrada por el operador de turno la tubería de la red de distribución no presenta ningún tipo de filtración, desempate o daños causados por deslizamientos. La distribución parece tener contaminación por las cámaras de quiebre, por las ventosas y por escorrentía.

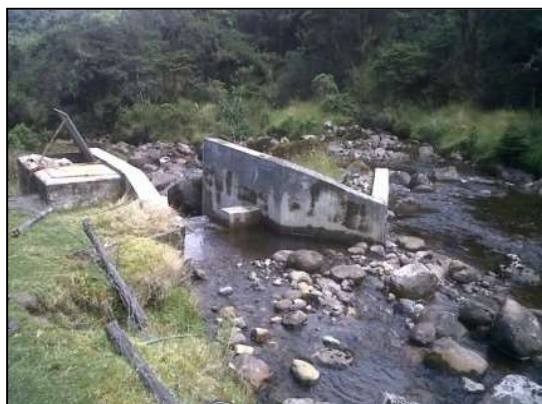
*Bocatoma:* esta estructura es de tipo rejilla, está localizado a 3433 msnm. Fue construida hace más de 20 años, conformada por un muro transversal, confinado entre un muro lateral con aletas en la margen derecha y protegido con rocas estables en el lado izquierdo, se encuentra en buen estado general sin fisuramientos. Se le realiza mantenimiento de esta estructura con una periodicidad mensual.

**Bocatoma Existente.**  
Fuente: visita SDHT 2012.

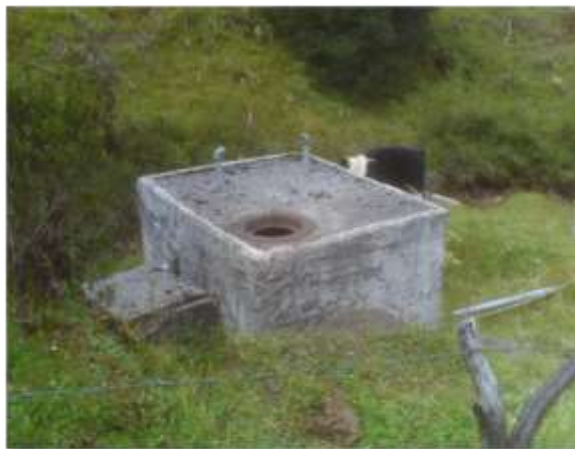
#### **Cámara o caja Pre-desarenadora<sup>55</sup>**

*Pre Desarenador Acueducto Jericó:* Está constituido por una estructura de construcción rectangular compuesta por tres módulos transversales contruidos de la siguiente forma el inicial a 0.55 metros, segundo 1.50 metros y el último 2.45 metros, se le realiza mantenimiento cada mes.

No tiene sistema de lavado y el retiro de sedimentos es manual, se requiere rediseño del pre-desarenador para darle mayor pendiente al fondo de la estructura.

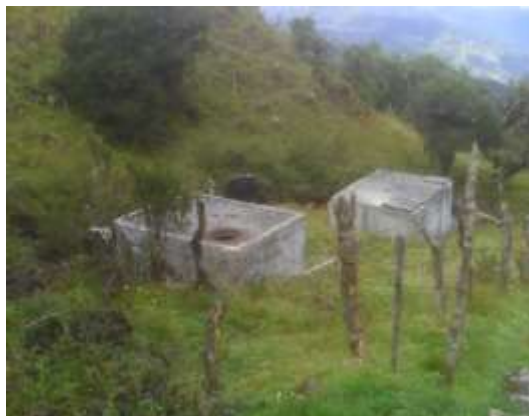
#### **Entrada caja desarenadora Acueducto Jericó**

*Desarenador Acueducto Jericó:* Está constituido por una estructura de concreto con las siguientes dimensiones largo 3.15 m, base 2.0 m y profundidad 1.93 m y espesor de 0.05 m. Tiene tres baffles transversales, hasta una profundidad de 1.06 m. La salida es un orificio de 4", centrado en el ancho del último baffle y muy cerca del fondo de la caja de salida. Se realiza mantenimiento cada mes.

La configuración existente obliga a que el agua fluya por la parte inferior y los dos espacios superiores entre los tres baffles son zonas muertas, más del 50.0% del volumen. De esta forma se tiene una altura de 0.87 m para la desarenación y el almacenamiento de los sedimentos, con baja eficiencia. En el muro de entrada tiene una fisura longitudinal y fuga permanente.

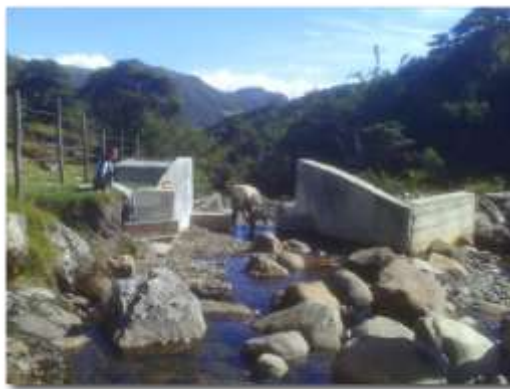
### **Bocatoma de Fondo sobre Quebrada Taque Grande**

Debido a que la bocatoma está dispuesta en 1/3 del cauce, en período de estiaje tiene riesgo de dispersarse el caudal disponible, por lo cual se debe construir dique o prolongar aletas para encausar el agua.

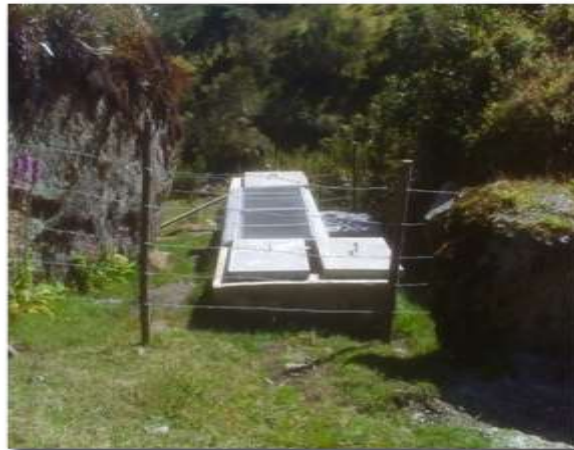
### **Entrada Desarenador tipo convencional en concreto reforzado**

*Desarenador Acueducto Taque Grande:* Desarenador de tipo convencional, tiene implementado un vertedero de excesos en la caja de entrada. La salida es un vertedero en todo el ancho. El fondo tiene una pendiente longitudinal de 6.0 %, hacia el extremo de salida, donde se tiene una tubería para lavado de 4" de diámetro con válvula. Se le realiza mantenimiento cada mes.

La estructura de repartición es una ranura de 0.10 metros en el fondo, que origina flujo ascendente, arrastre de sedimentos y susceptible de taparse con los sedimentos si el lavado no es frecuente.

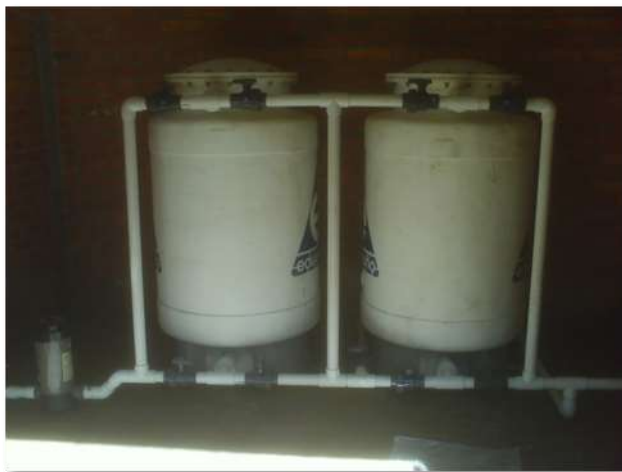
#### **Planta de Tratamiento EDUARDOÑO 3L/s-Acueducto Taque Grande**

*Planta de Tratamiento Acueducto Taque Grande:* Planta tipo compacta marca EDUARDOÑO que maneja un caudal de 3.0 l/s. Consiste en dos cilindros sellados que trabajan a presión, realiza los procesos de mezcla rápida, floculación, sedimentación y filtración, en la salida tiene instalado un macromedidor y un clorador para dosificar hipoclorito en pastillas.

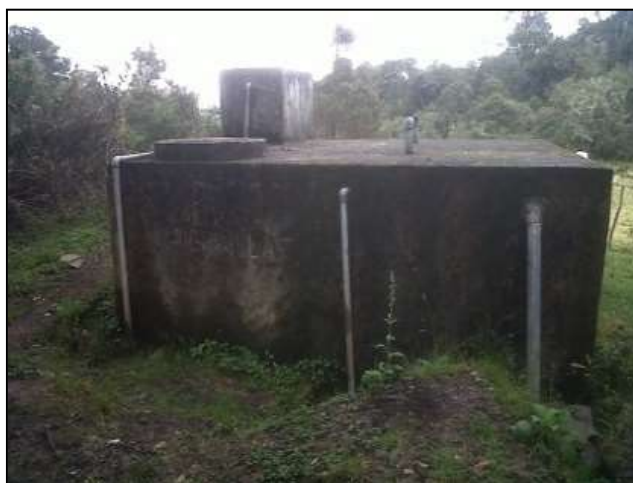
### **Tanque de Almacenamiento existente.**

*Tanque de Almacenamiento de Laguna Verde y Distribución:* El tanque de la vereda Laguna verde, es un tanque en concreto de dimensiones interiores 3.22m x 3.22m y 2.11 m de altura, con borde libre 0.20 m, para un volumen útil de 20.0 m<sup>3</sup>, suficiente para los requerimientos de la población.

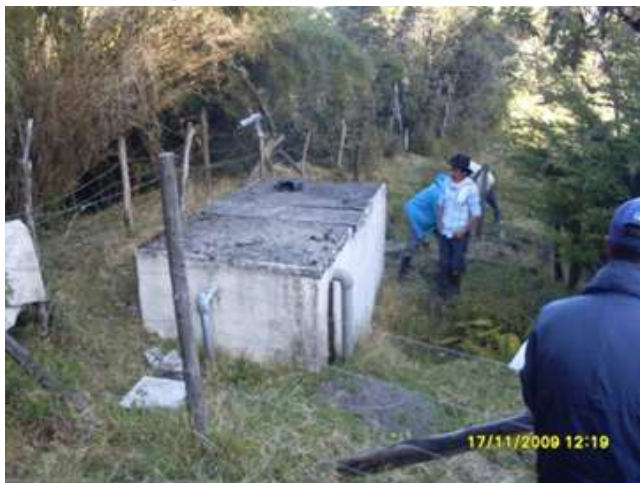
Se encuentra dañado el registro de lavado, las tapas del desarenador tienen una parte móvil y otra fija y el espacio entre estas es grande y permite la entrada de basuras. Se recomienda hacerle pendiente al fondo del desarenador y así lograr un adecuado arrastre, evacuación y remoción de sedimentos.

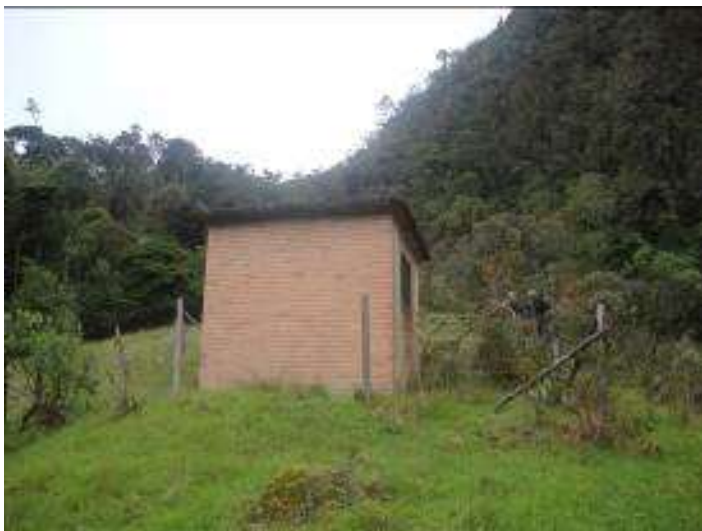
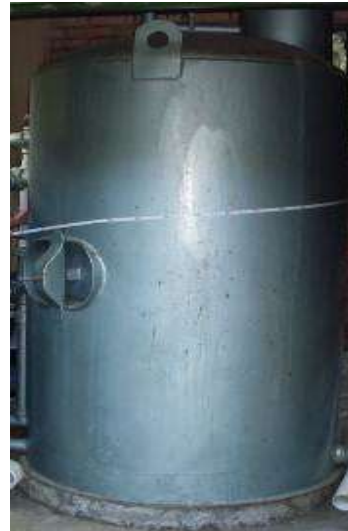
**Planta de tratamiento Fuente ACODAL 2009<sup>60</sup>**

*Planta de Tratamiento:* El almacenamiento consiste principalmente en un tanque semi-enterrado en concreto reforzado, ubicado a 2998 m.s.n.m., de compartimiento simple, cubierto mediante una placa maciza del mismo material, sus dimensiones son 3,63 m de ancho, 3,63 m de largo, profundidad de 2.40 m (borde de libre de 0,20m), y espesor de paredes de 25 cm a lo largo de la longitud del perímetro, cuenta además con dos tubos de ventilación en su superficie de diámetro 2" en hierro galvanizado, igualmente presenta: un conducto de entrada de 2" que alimenta el tanque y dos conductos uno de lavado de 3" en material PVC, a una altura aprox. de 2.0 m medidos desde el fondo del tanque y otro de 2" que distribuye a la red.

En caso de alguna eventualidad en el sistema de acueducto, aguas arriba o aguas abajo del tanque de almacenamiento, se tienen instaladas dentro de compartimientos o cámaras exteriores construidas en concreto, tres válvulas de cierre de diámetro 2" y 3" & 2" en hierro dúctil, la primera se encuentra operando en el tramo de tubería normal al fondo del tanque de almacenamiento, que viene desde el desarenador, las siguientes válvulas operan aguas abajo del tanque de almacenamiento.

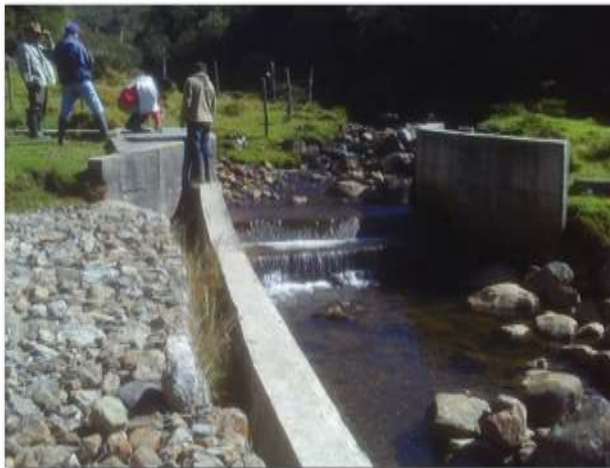
### Sistema de abastecimiento y bocatoma de fondo

- Canal de aducción en concreto
- Conducción al desarenador tubería en PVC y diámetro de 4".

La estructura no presenta taponamientos ocasionados transporte de agua cruda, no obstante el servicio presenta frecuentes interrupciones. No se le realiza un mantenimiento de lavado, todo va al desarenador. No presenta reportes de desempates en la tubería. La tubería atraviesa zona de deslizamientos o remoción en masa.

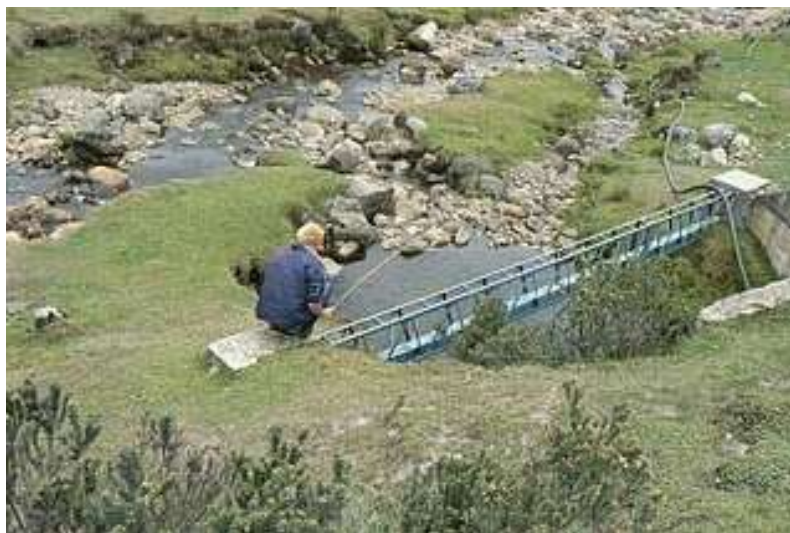
### Aducción

*Línea de Aducción:* El transporte de agua captada, desde la bocatoma ubicada sobre la Quebrada Santa Rosa hasta el desarenador, se realiza mediante tubería en material de PVC y diámetro de 4", en varios tramos a la vista, esta tiene una longitud aproximadamente de 920 m, en general en buen estado, no presenta ni se tienen reportes de filtraciones o desempate entre uniones.

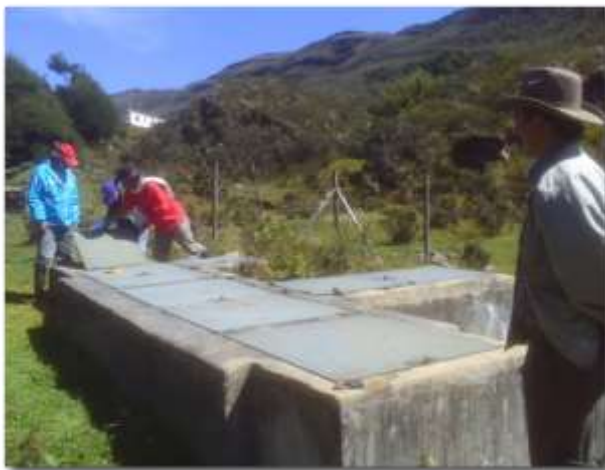
El servicio que presta es de tipo continuo, pero no se acostumbra a realizar limpieza ni lavado. Presenta zona de sedimentación o decantación con casi nula o escasa pendiente longitudinal en el fondo debido a que su longitud es pequeña.

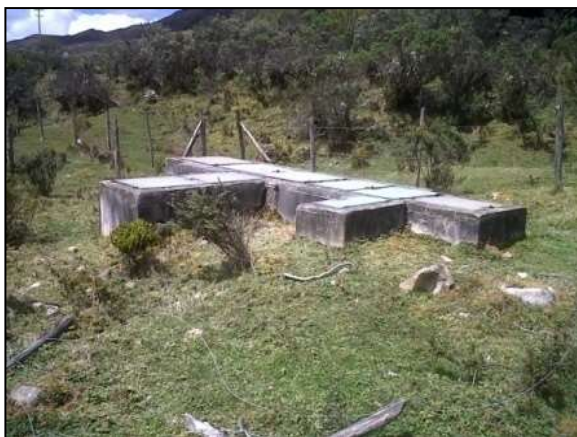
#### **Desarenador existente. Fuente visita SDHT 2012.**

En visita realizada por la SDHT el 03 de octubre de 2012, se observó que el Desarenador: Funciona de manera adecuada. Se debe mejorar operación y mantenimiento de la estructura. (SDHT 2012).

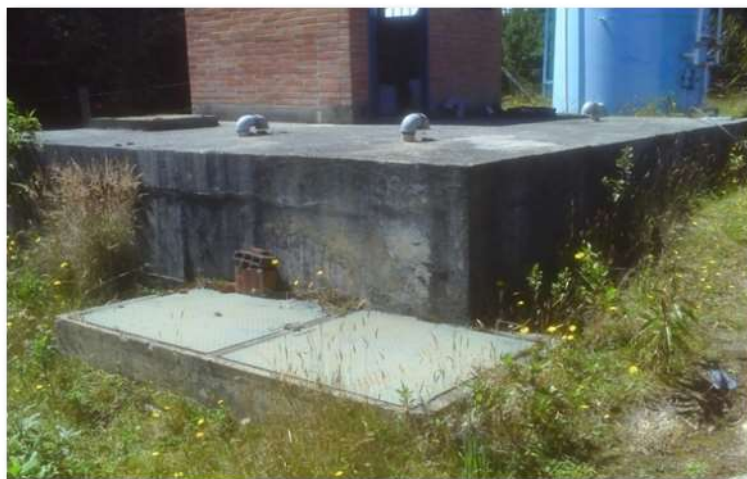
#### **Tanque de almacenamiento<sup>66</sup>**

*Tanque de Almacenamiento:* Tanque semienterrado en concreto reforzado, ubicado a 3412 m.s.n.m., latitud 4°11'56.7" longitud 74°09'10.2" (Norte 956086.874 - Este 991637.169), de compartimiento simple, cubierto mediante una placa maciza del mismo material, sus dimensiones son: 5.88 m de ancho, 34.88 m de largo, profundidad de 2.14 m (borde de libre de 0,20m), y espesor de paredes de 23 cm a lo largo de la longitud del perímetro.

El servicio prestado es de carácter continuo, no se realiza mantenimiento con frecuencia. No se acostumbra realizar un mantenimiento rutinario al tanque de almacenamiento desde su construcción. El volumen del tanque es adecuado, si se compara con el volumen requerido para la almacenar y distribuir el agua a la comunidad actual.

Se debe construir un sistema de lavado al Tanque Almacenamiento, y construir tramo que funcione como paso directo, entre conducción y red de distribución.

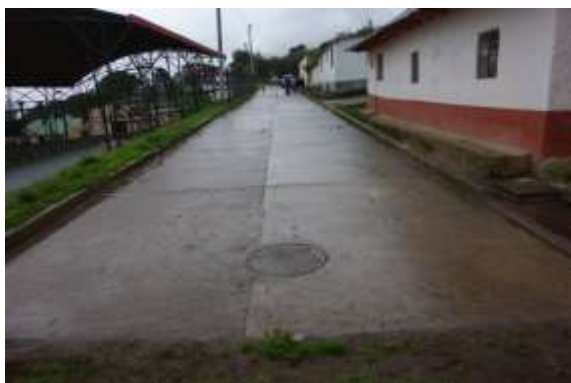
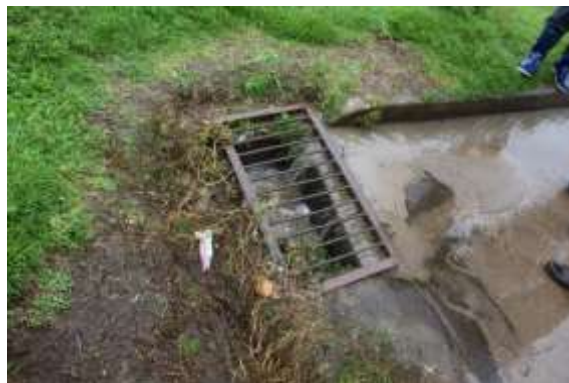
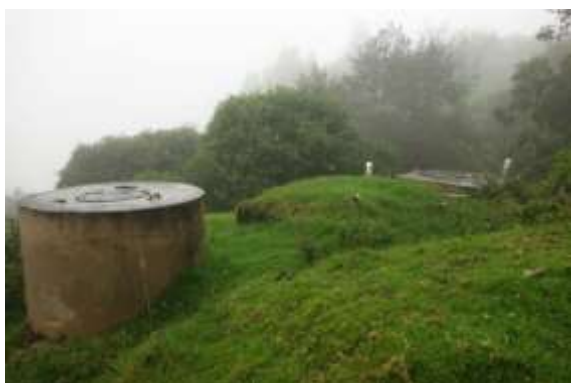
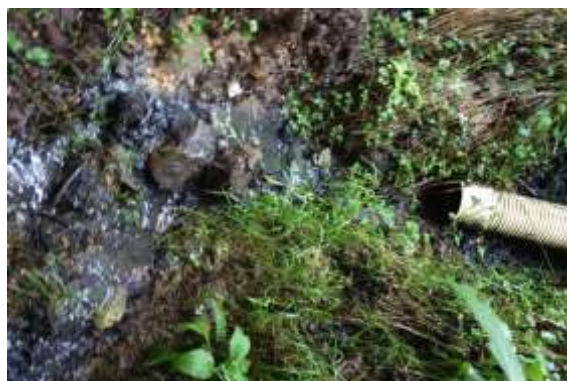
El Centro Poblado tiene alcantarillado el cual funciona combinado aguas negras y lluvias, Dichas aguas residuales llegan hasta un pozo séptico. En tiempos de lluvia se rebosa. Existe un sumidero lateral al final de la vía pavimentada, de desagüe de aguas lluvias, el cual se conecta al alcantarillado sanitario.

**Alcantarillado combinado Centro Poblado Betania  
Fuente SDP 2013**

No existe Planta de tratamiento para aguas residuales, sin embargo se encontraron dos pozos sépticos de las siguientes dimensiones 3,70\*2.20\*1.70 el cual no está en funcionamiento y otro de 2.40\*2.34\*2.65 que trata las aguas de un sector del centro poblado.

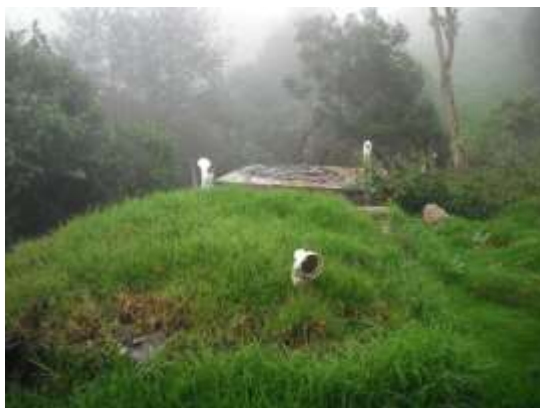
Pozo séptico deshabilitado

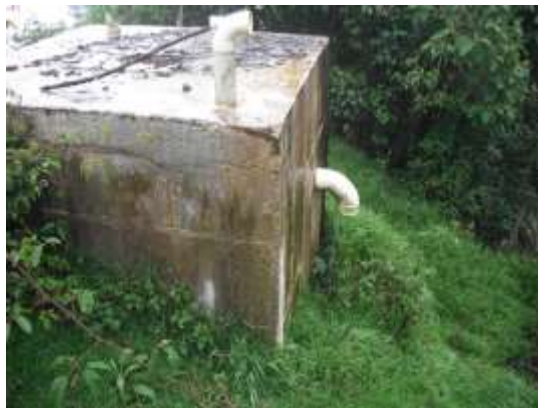
Pozo séptico en funcionamiento

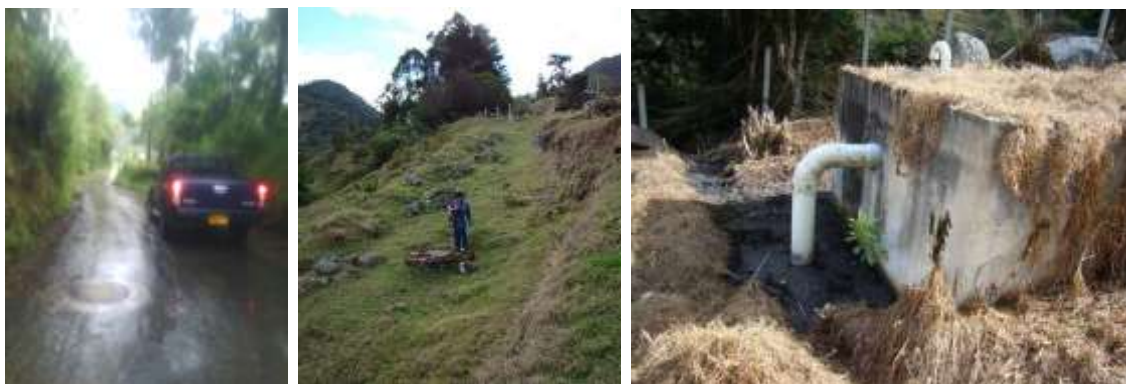
Posterior a las redes de conducción las aguas servidas son recogidas en un pozo de Inspección comunal aledaño a la escuela, ubicado a cincuenta metros del río Ánimas.

El servicio prestado es malo debido a que se presentan malos olores en el pozo de Inspección, cuando es época de invierno se rebosa e inunda el sector, representando una grave amenaza contra la salud de los pobladores.

**Sistema de conducción de aguas residuales hasta la PTAR. SDP-DVTSP 2013**

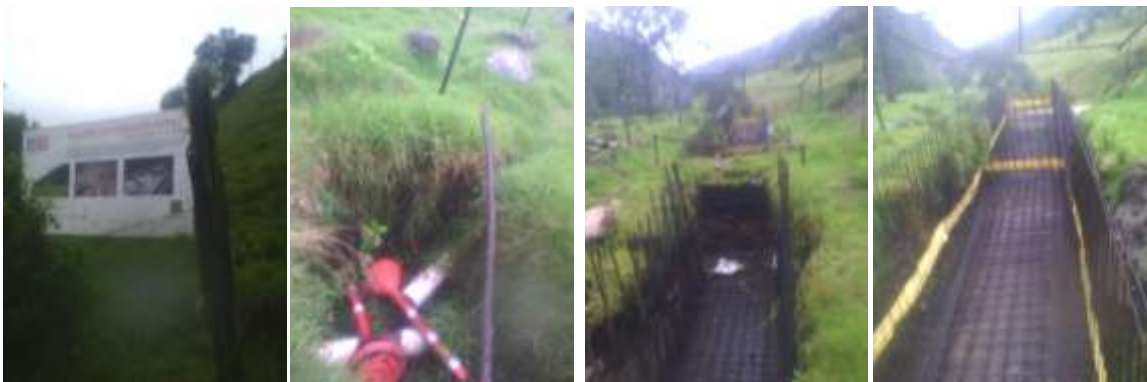
**Construcción Planta de Tratamiento Aguas Residuales Nazareth. SDP-DVTSP 2013**
